2. 各館被災状況 (東北地区大学図書館協議会報告より)

東日本大震災に係る被災状況資料 2（中央）

中央図書館・分室被災写真

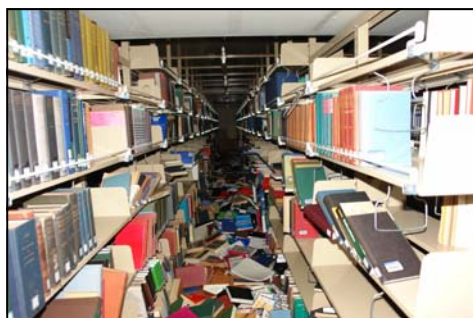
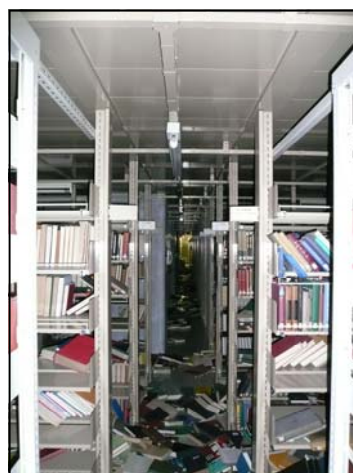
＜閉架書庫（M4 階）＞

耐震防止バーが機能したことにより、書架が資料を抱えた状態で 2 分間大きく左右に振られたため、書架に莫大な負荷がかかってしまった。結果、多くの書架で歪みが発生、M4 階の全ての書架が損傷を受け、解体し筋交で補強した上で再度組み立て直すこととなった。

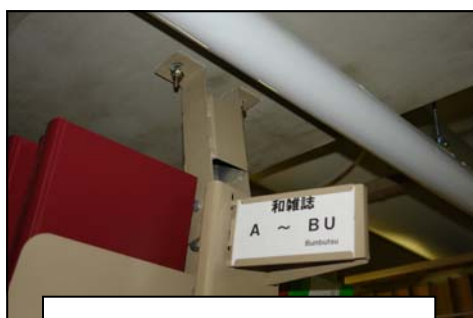
書架を固定するボルトが抜けている

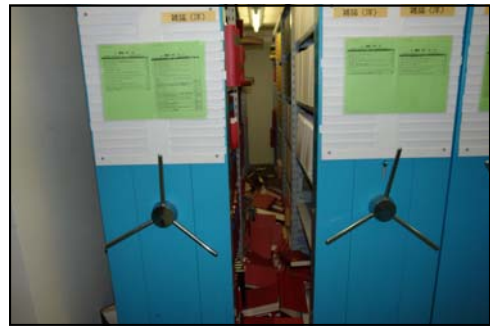
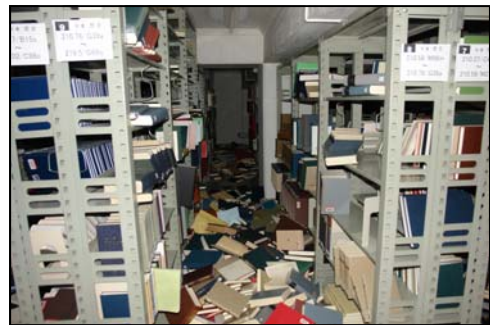
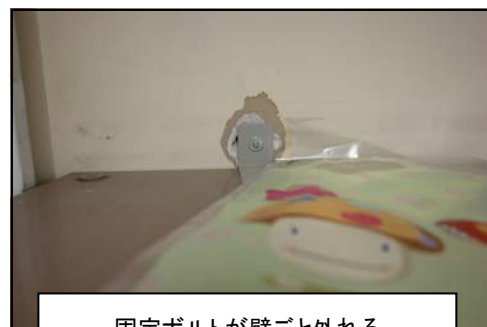
<中央図書館分室>

固定ボルトが壁ごと外れる

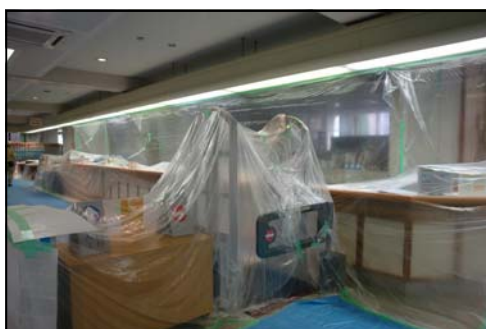
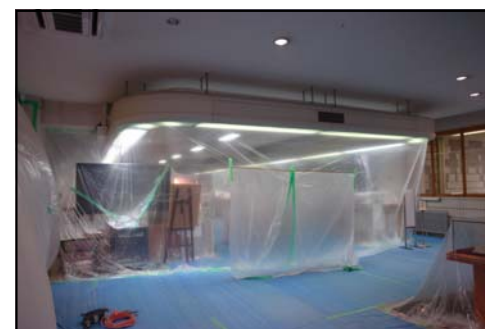
<4/14 タイルはつり・書架ダメージ調査の様子>

はつり中

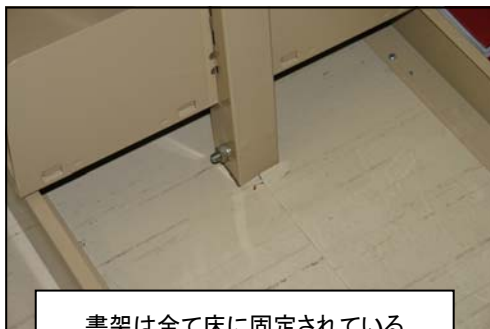
書架は全て床に固定されている

歪みのひどい書架を一部解体。
背面に筋交を入れたのち再度組み直す

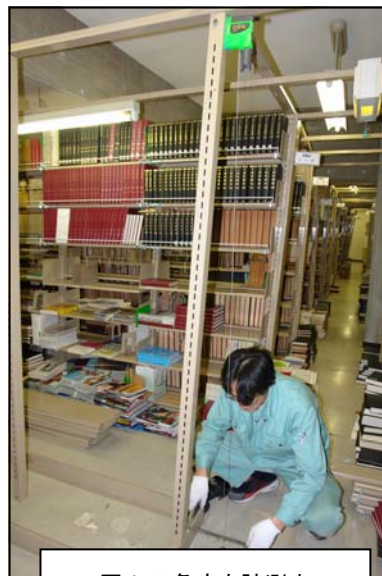
歪みの角度を計測中

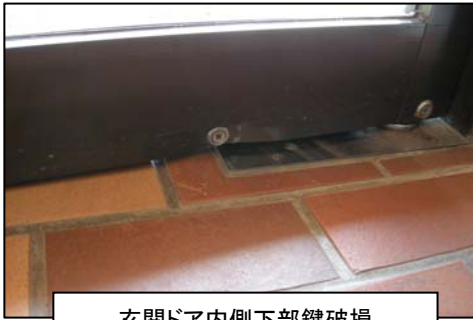
<玄関・ラウンジ>

玄関ドア内側下部鍵破損

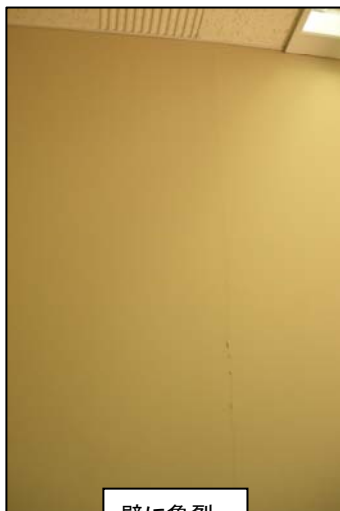
壁に亀裂
