多賀城キャンパス図書館 東日本大震災記録写真より抜粋（写真説明付）

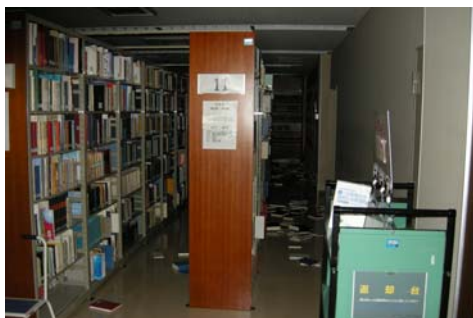
1 階 開架 展示コーナー付近： 画像 0015（1）

図書落下

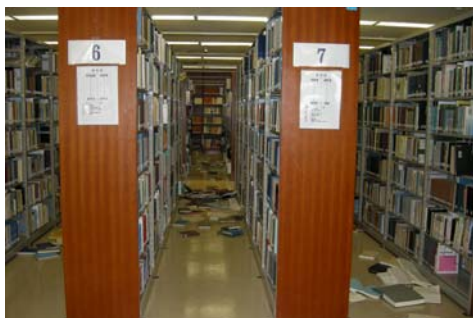
1 階 開架： 画像 057

図書落下

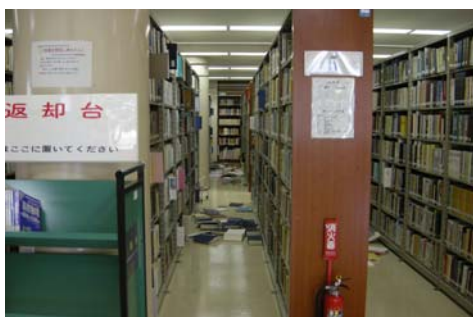
1 階 開架： 画像 055

図書落下

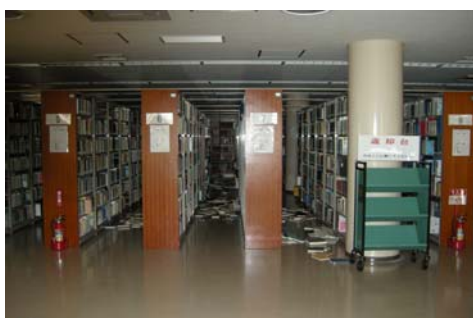
1 階 開架：画像 0015（4）

図書落下

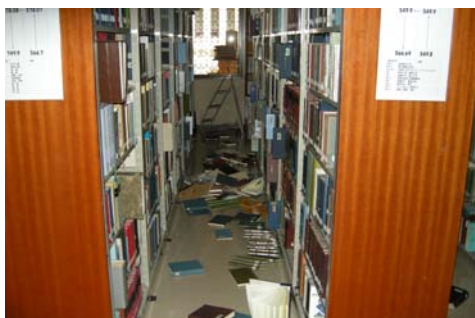
1 階 開架： 画像 011

図書落下

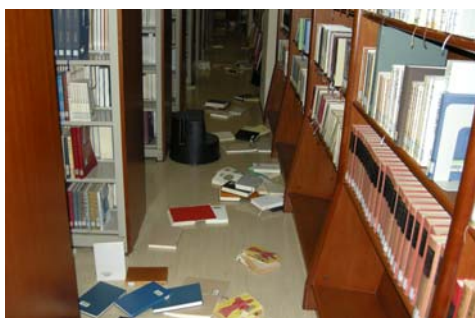
1 階 開架： 画像 063

図書落下

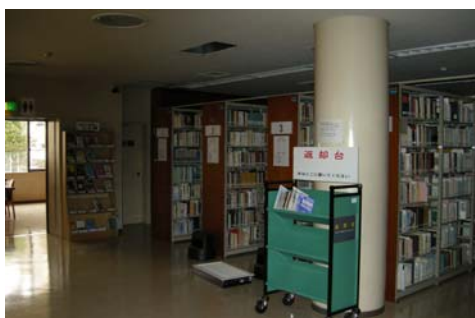
1 階 開架： 画像 0015 (5)

返却台脇に空調吹出口蓋が落下

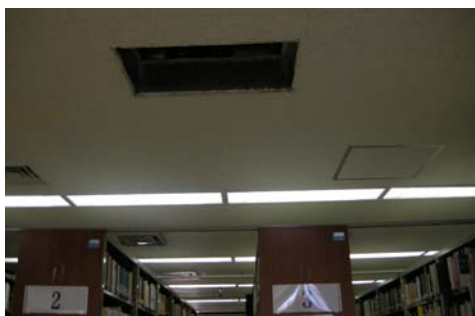
1 階 開架： 画像 052

落下した空調吹出口蓋の穴

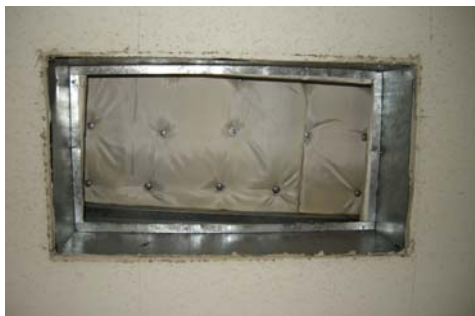
1 階 開架 : 画像 069

吹出口の真下から撮影

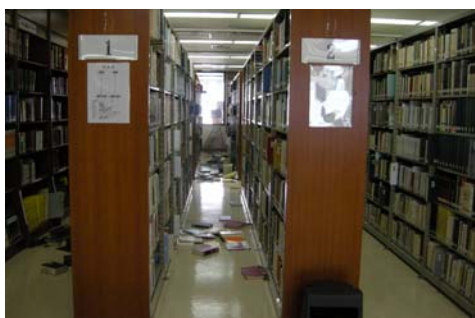
1 階 開架～ベストセラーコーナー付近 : 画像 050

図書落下

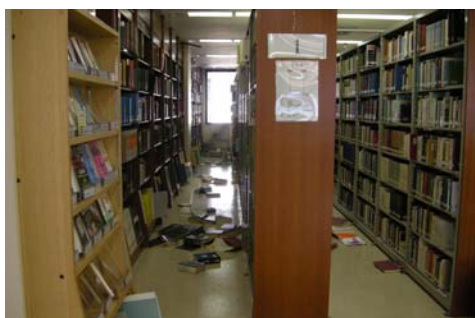
1 階 開架 ベストセラーコーナー付近 : 画像 049

図書落下

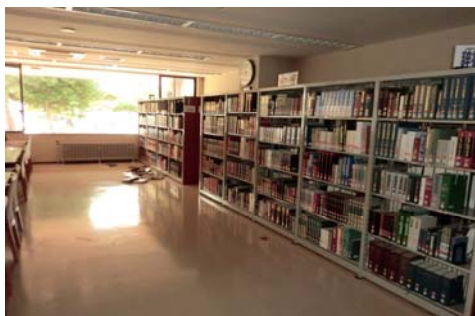
1 階 開架 辞書コーナー : CIMG2674

図書少々落下

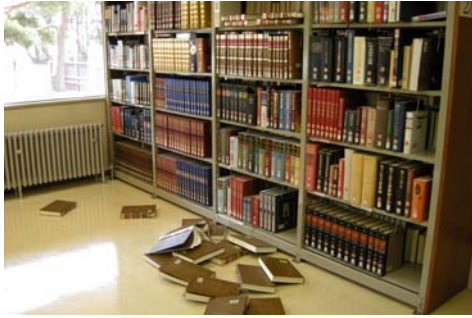
1 階 開架 辞書コーナー： 画像 067

図書少々落下

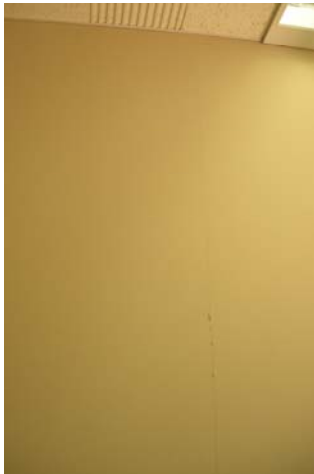
1 階 トイレの前の壁： 画像 071

壁に亀裂

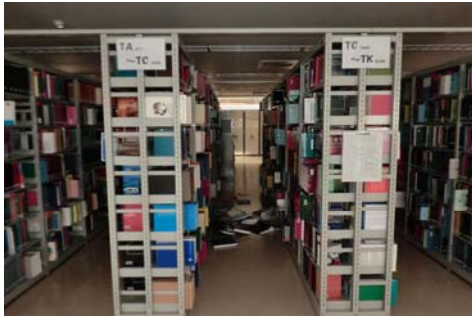
2階 開架： CIMG2677

図書落下

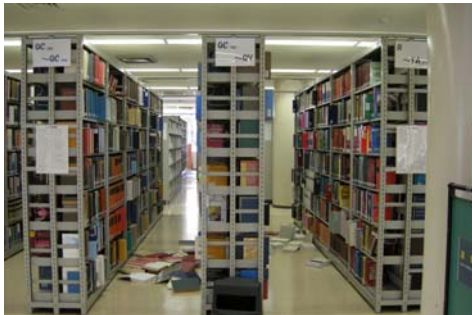
2階 開架： 画像 134

図書落下

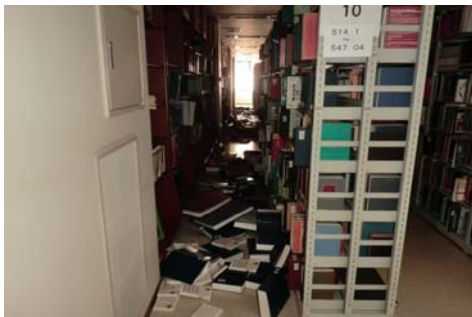
2階 開架 辞書～開架 DC 分類付近： CIMG2678

図書落下 最も落下冊数が多かった場所

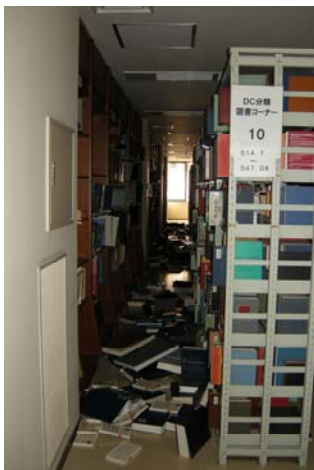
2階 開架 辞書～開架 DC 分類付近： 画像 0015 (10)

図書落下 上記同じ場所

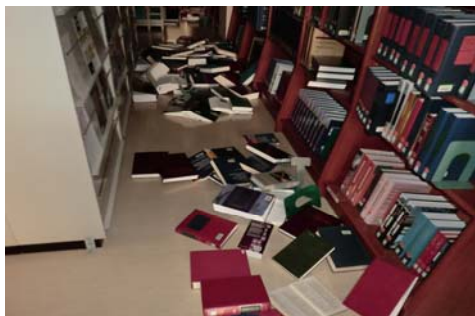
2階 開架 辞書～雑誌新刊コーナー付近： CIMG2679

図書落下 落下冊数多い

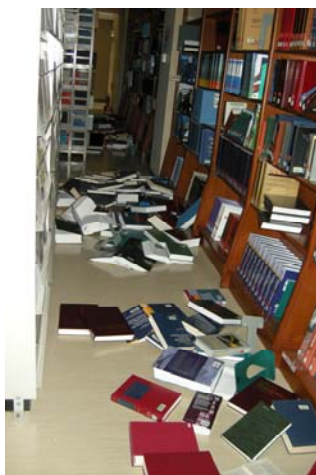
2階 開架 辞書～雑誌新刊コーナー付近： 画像 018

同上

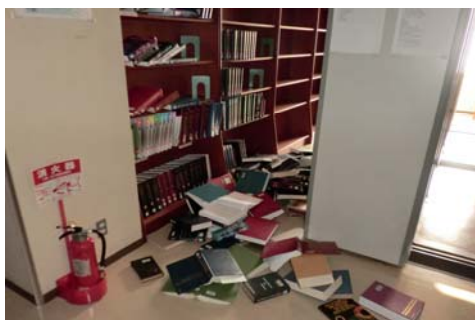
2階 開架 辞書～和雑誌バックナンバー： CIMG2681

図書落下 落下数多い

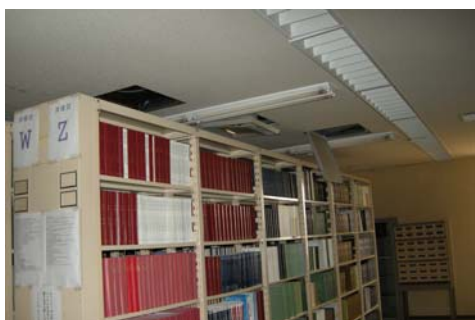
2階 洋雑誌バックナンバーコーナー： 画像 020

天井点検口蓋が落下および開放、換気扇がずれて落下寸前

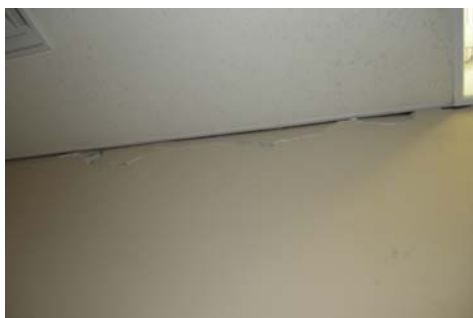
2 階 洋雑誌バックナンバーコーナー付近： 画像 180

天井近くの壁に亀裂び&たわみ

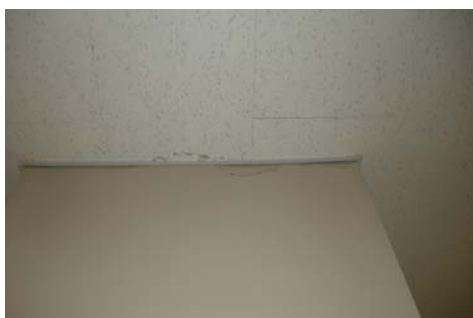
2 階 和雑誌バックナンバーコーナー付近： 画像 119

天井近くの壁に亀裂&たわみ

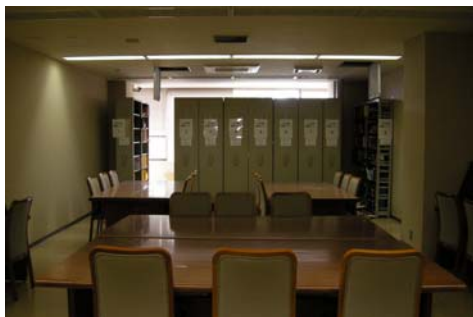
2 階 教職員・院生閲覧室： 画像 0015 (11)

天井のフタ開放

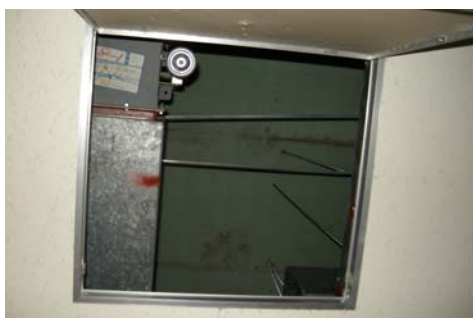
2 階 教職員・院生閲覧室： 画像 124

天井の開放されたフタを真下から撮影

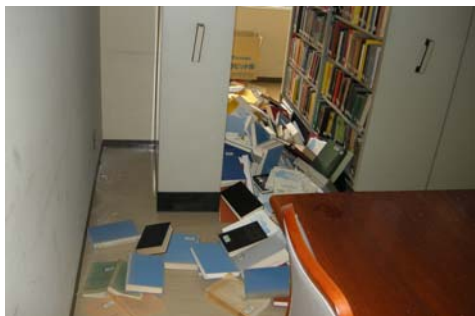
2階 教職員・院生閲覧室 (DC 分類) : 画像 0015

移動式書架の落下図書多数

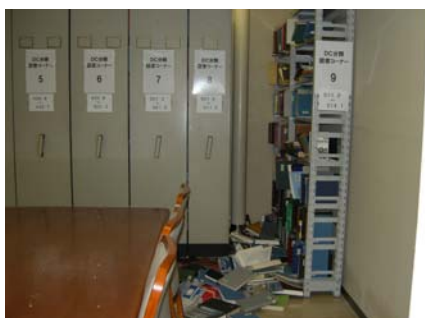
2階 教職員・院生閲覧室 : 画像 122

壁側の固定書架の落下図書も多数

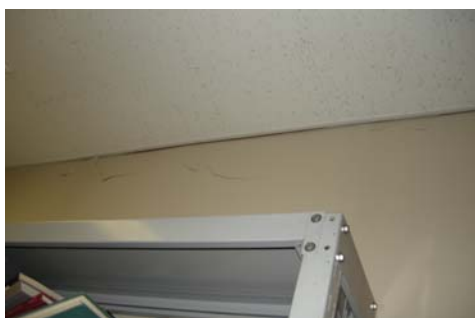
2階 教職員・院生閲覧室 壁 : 画像 123

天井近くの壁に亀裂&たわみ

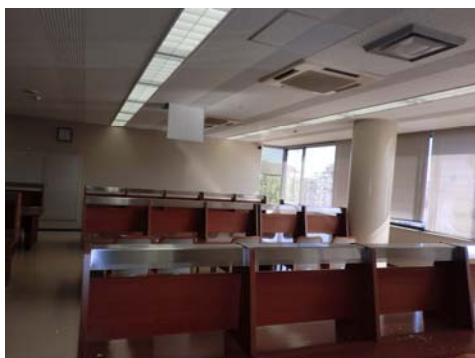
2階 閲覧席 : CIMG2718

天井の空調のずれと点検口蓋の開放

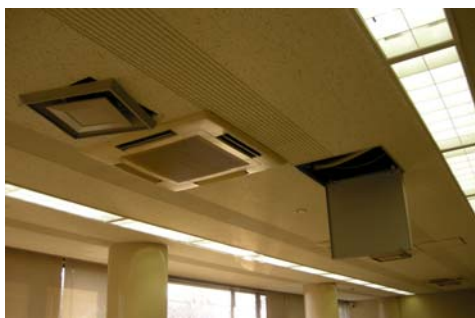
2 階 閲覧席： 画像 192

天井 3 兄弟（空調機・点検口・換気扇）

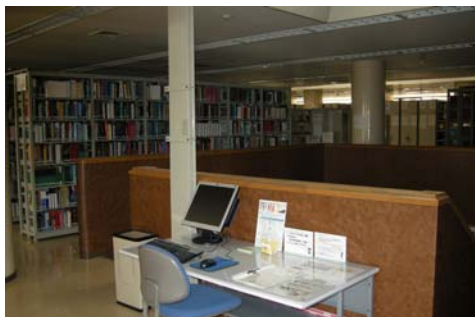
2 階 OPAC コーナー： 画像 024

OPAC モニターがちょっと上を向いている

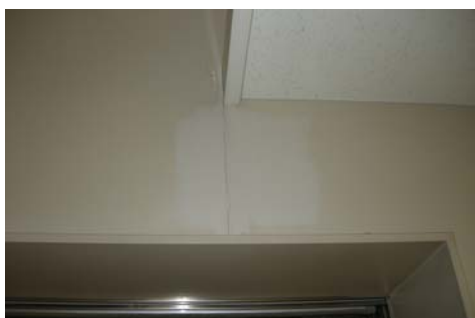
2 階 OPAC コーナー付近： 画像 189

壁に亀裂

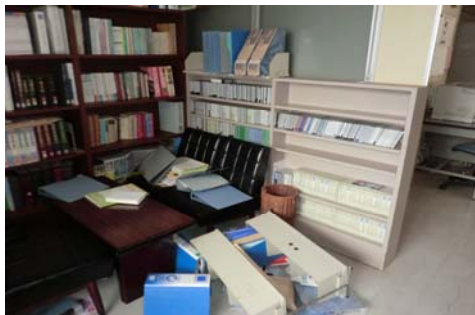
分館長室： CIMG2683

C D用書架の上に設置していた備品やバインダー等が落下

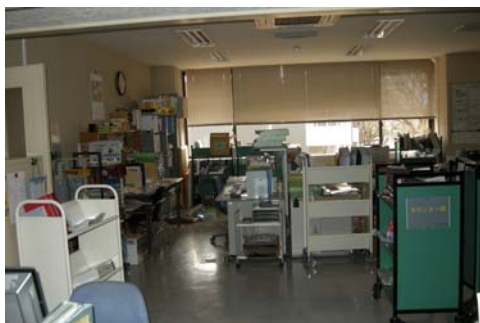
1 階 事務室： 画像 025

統括席右側の書類が落ちた

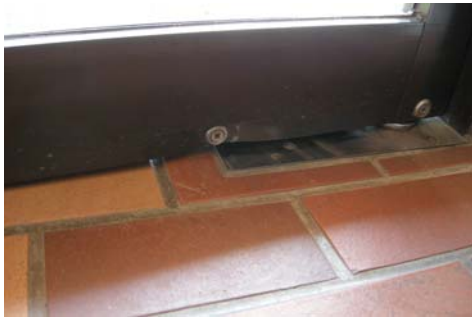
玄関：画像 005

画面中央は玄関ドア内側下部の鍵の部分がへこんだ

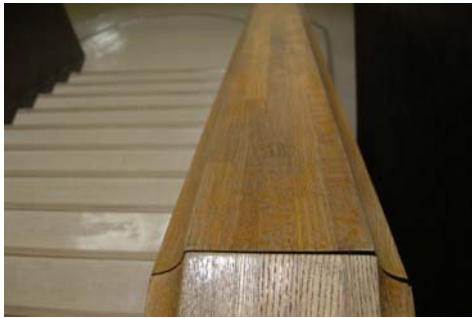
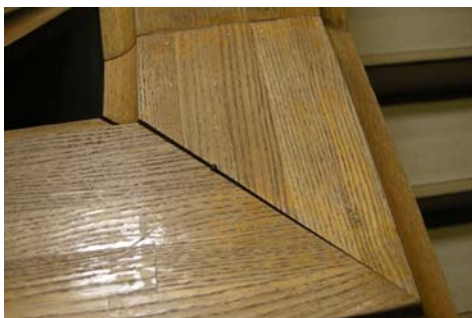
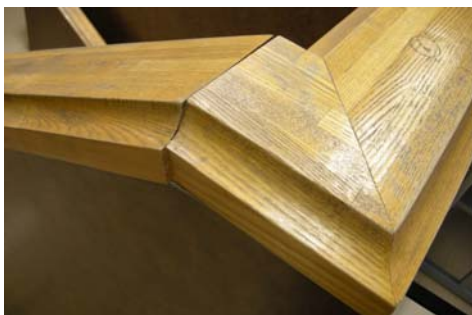
階段手すり： 画像 075

手すりの継ぎ目がずれて隙間ができた

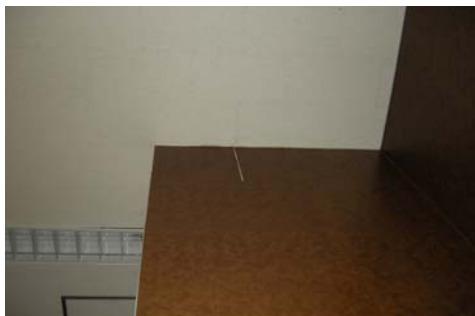
階段 天井近くの壁紙： 画像 079

踊り場より撮影 天井近くの壁紙がはがれている

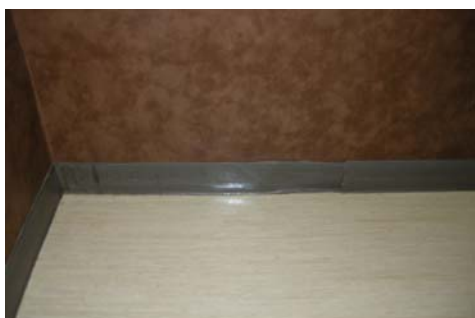
階段 踊り場 足元： 画像 083

凹みアリ

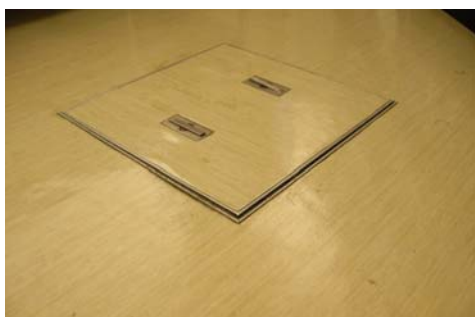
ラウンジ：学習室前

床の電源コード用蓋が浮いている

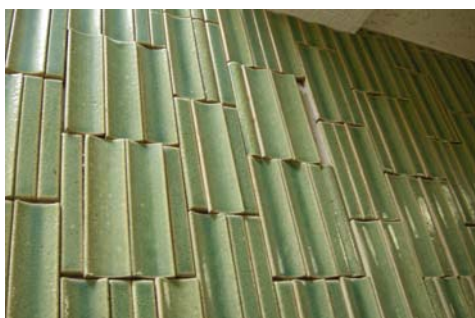
ラウンジ：新聞コーナー

壁タイルの一部（1枚）が剥離

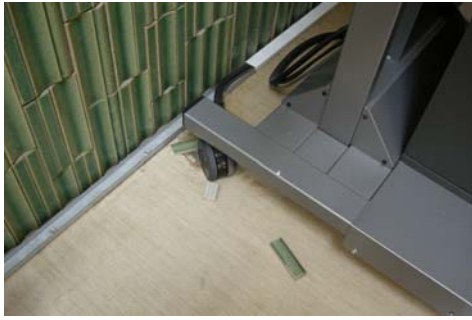
剥離して落下したタイルの破損残骸

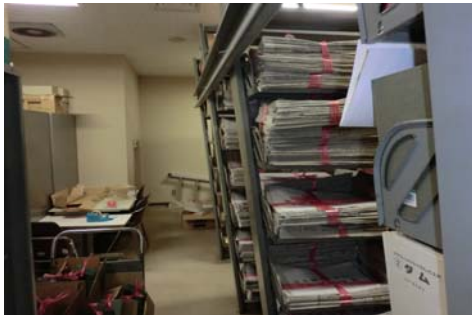
資料室： CIMG2693

スチール書架が大きく傾いた。

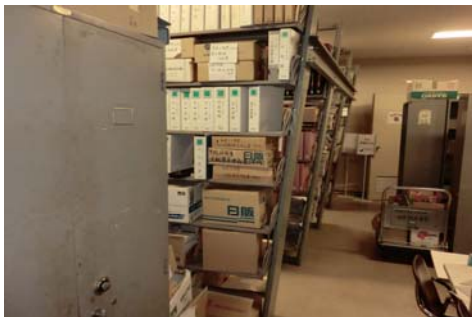
資料室： CIMG2691

同上。逆方向から撮影

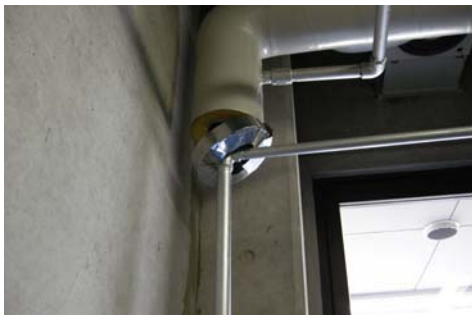
空調器室： 画像 033

何かのダクト？のパイプ端がはずれた

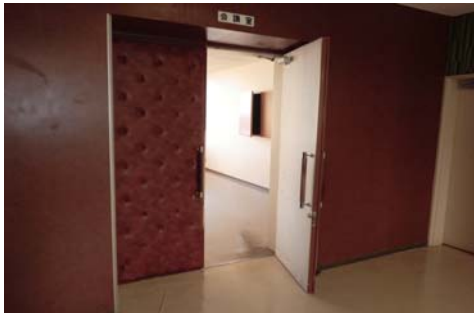
2 階 会議室 入り口： CIMG2717

ドアの鍵が壊れて鍵が出たままになった

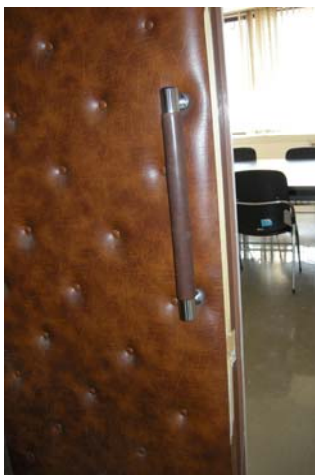
2 階 会議室 入り口： 画像 091

同上

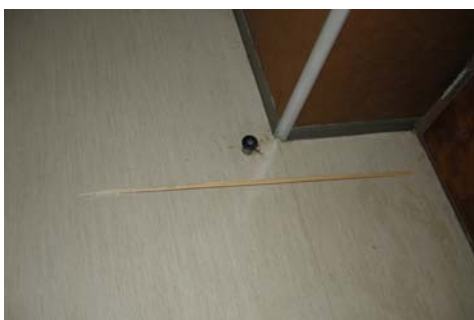
2 階 会議室 入り口： 画像 092

ドアの木製枠が割れた残骸

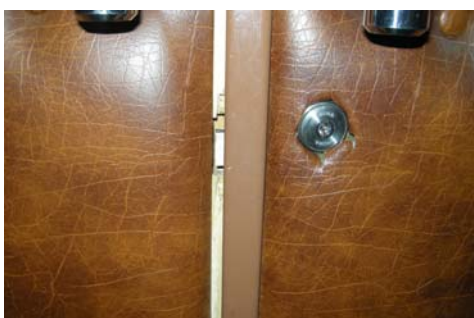
2 階 会議室 入り口： 画像 093

しめるとこんな感じ。鍵が飛び出しています

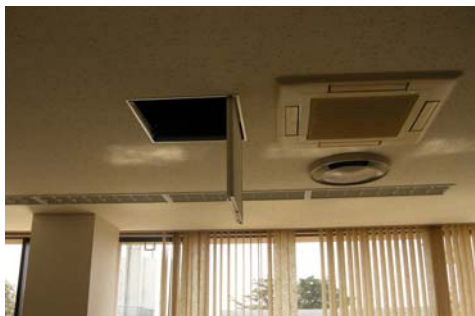
2階 会議室： 画像 094

天井の点検口蓋開放

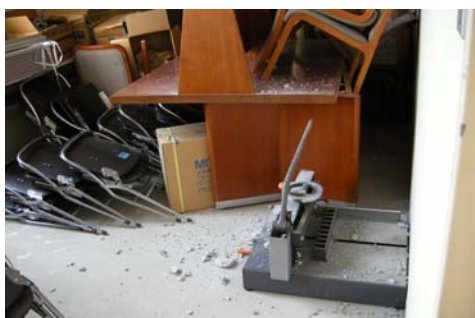
2階 会議室 奥の倉庫： 画像 096

天井のコンクリート破片（？）が多数落ちた

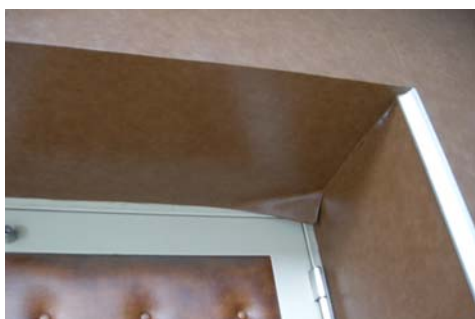
視聴覚室 壁 入口： 画像 087

壁紙のはがれ

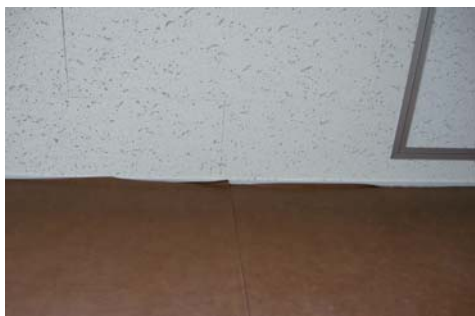
視聴覚室 廊下側 壁： 画像 088

天井との境目 壁紙

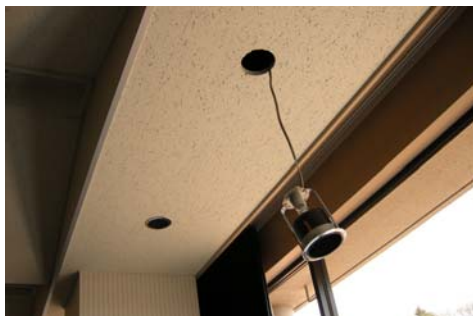
視聴覚室： 画像 100

照明が落下し、コードで宙吊り状態

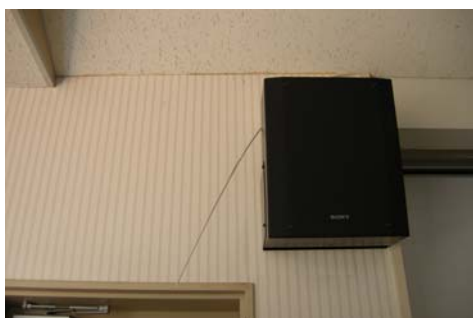
視聴覚室： 画像 102

天井と壁のつなぎ目が若干破損

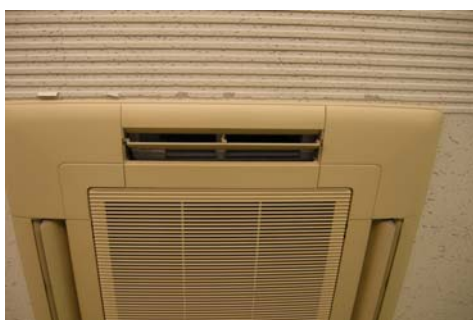
空調： 画像 042

館内の空調機全てに、多少のズレ、または落下

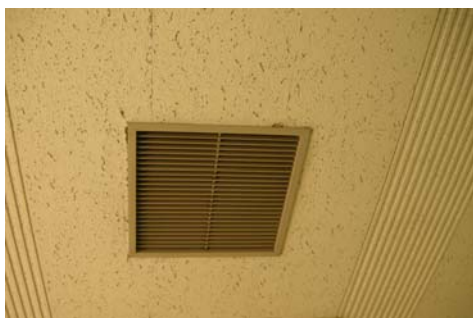
空調吹出口： 画像 037

館内の空調吹出口全てに多少のズレ、蓋がはずれている箇所も

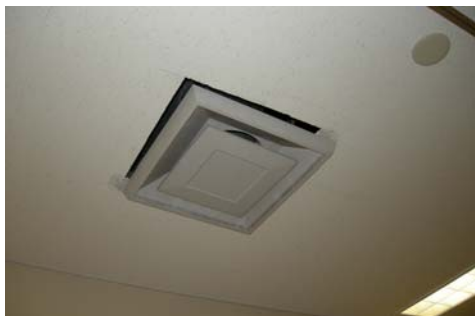
換気扇： 画像 114

館内の換気扇の多くにズレ

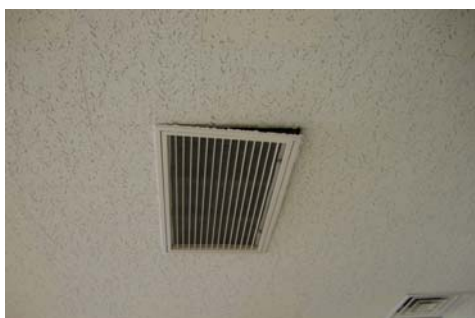
空調吹出口： 画像 073

落下複数あり

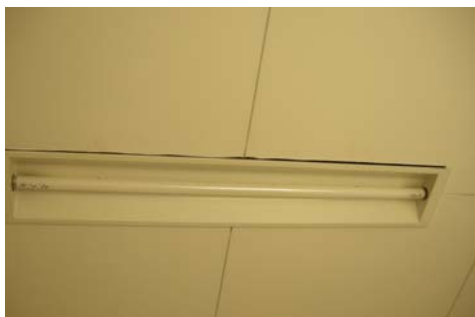
照明： 画像 117

多少のズレは各所にあり

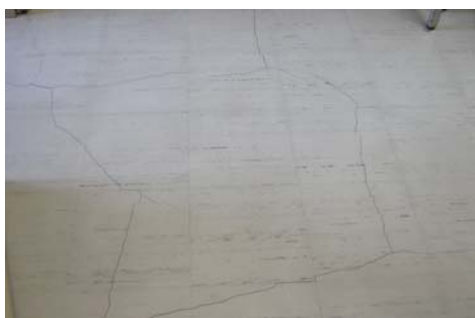
第一研修室 亀裂： 画像 003

床の亀裂は館内に多数できました。(震災前からも少々あり)
