2.各館被災状況（東北地区大学図書館協議会報告より）

3.館別被災状況詳細**中央図書館館内構成図**

中央図書館・分室被災写真 撮影日：2011年3月24日（建物立入解禁日）

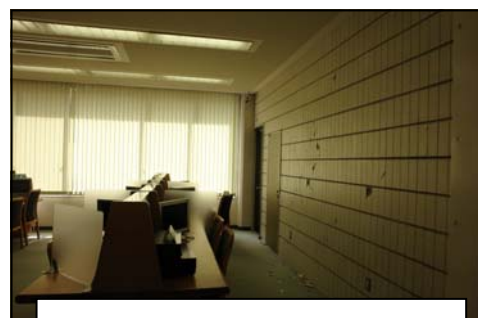
写真 2

壁面タイルの欠落

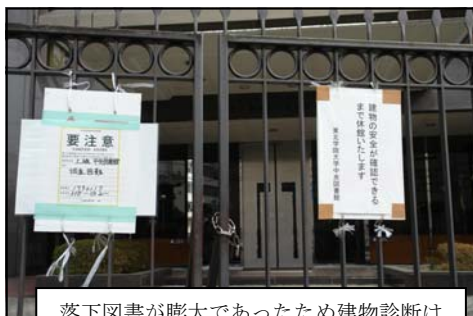
写真 3

落下図書が膨大であったため建物診断は困難を極め、建物への立ち入りが許可されたのは震災後 13 日目となった

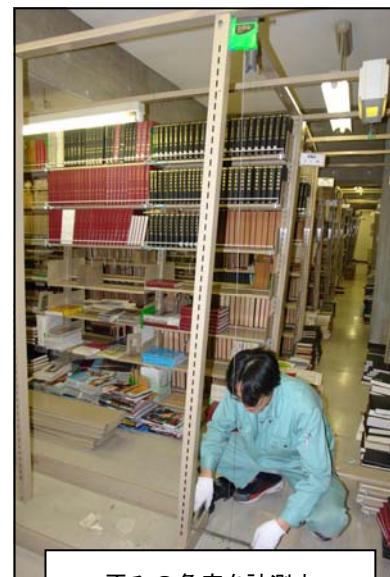
写真 88

歪みの角度を計測中

歪みのひどい書架を一部解体。
背面に筋交を入れたのち再度組み直す

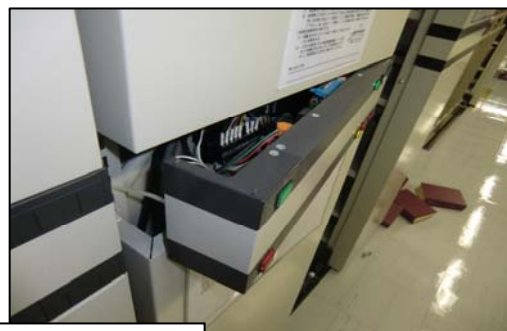
写真 95

電動書架の損壊

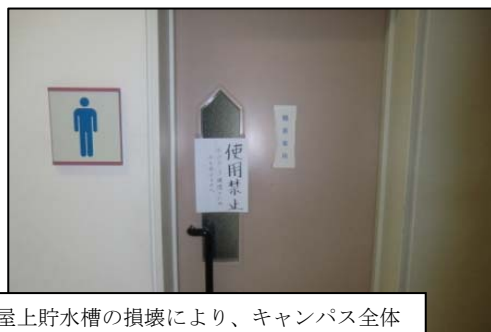
写真 97

屋上貯水槽の損壊により、キャンパス全体で 5/10 まで断水となった

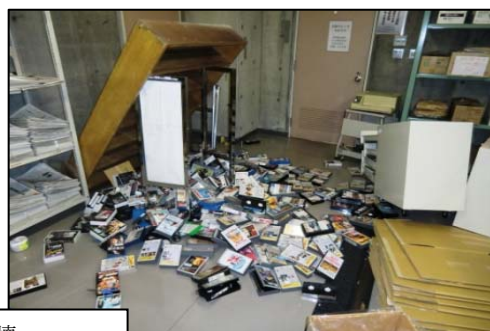
写真 103

視聴覚資料保管庫が倒壊

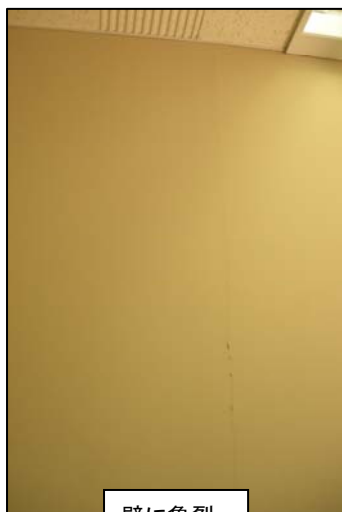
写真 141

壁に亀裂
