## 2.各館被災状況（東北地区大学図書館協議会報告より）

### 3.館別被災状況詳細

#### 中央図書館・分室被災写真 撮影日：2011年3月24日（建物立入解禁日）

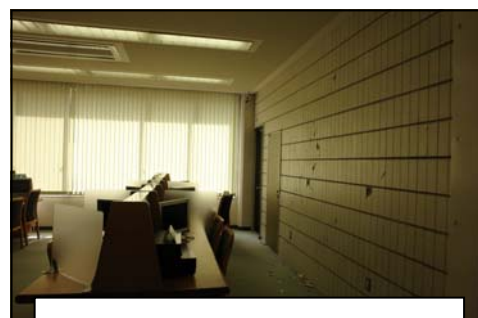
写真 2

壁面タイルの欠落

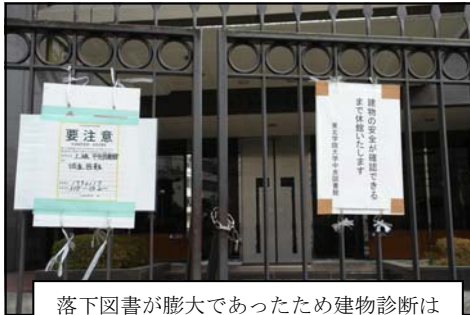
写真 3

落下図書が膨大であったため建物診断は困難を極め、建物への立ち入りが許可されたのは震災後 13 日目となった

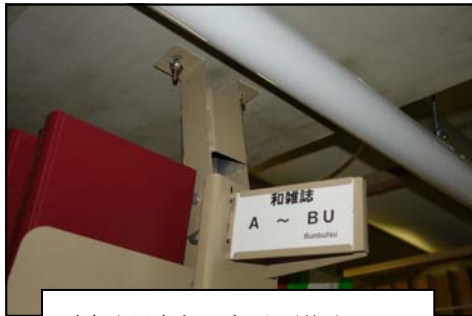
写真 27

耐震防止バーが機能したことにより、書架が資料を抱えた状態で 2 分間大きく左右に振られたため、書架に莫大な負荷がかかってしまった。結果、多くの書架で歪みが発生、M4 階の全ての書架が損傷を受け、解体し筋交で補強した上で再度組み立て直すこととなった。

書架を固定するボルトが抜けている

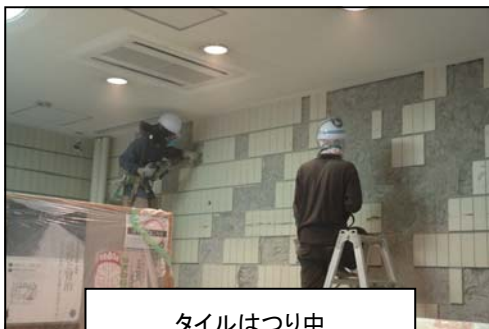
写真 85

タイルはつり中

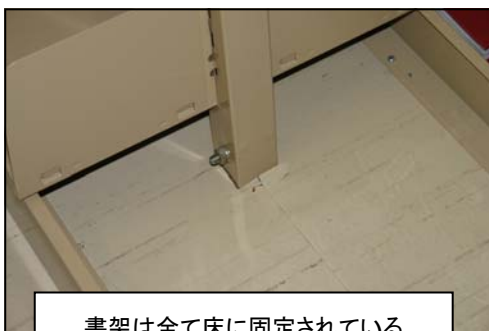
写真 87

書架は全て床に固定されている

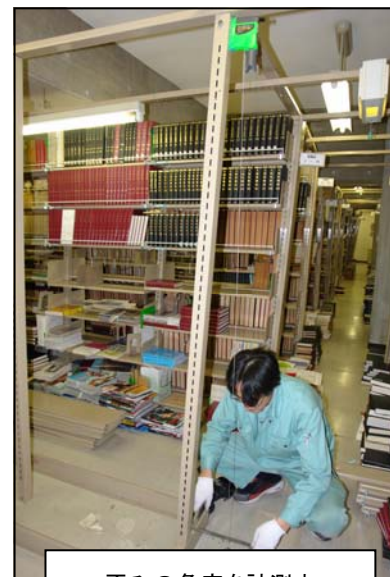
写真 88

歪みの角度を計測中

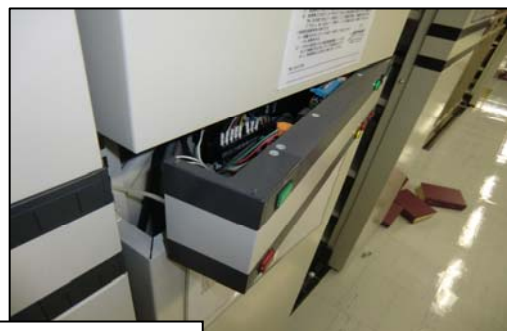
写真 95

電動書架の損壊

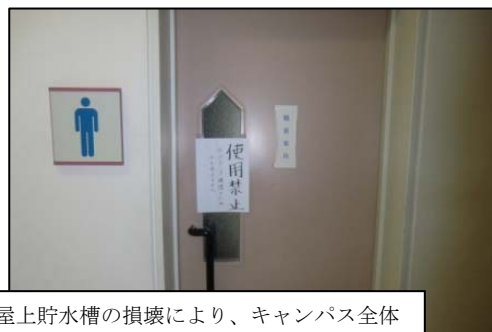
写真 97

屋上貯水槽の損壊により、キャンパス全体で 5/10 まで断水となった

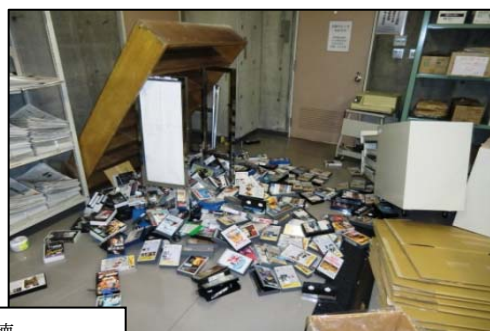
写真 103

視聴覚資料保管庫が倒壊

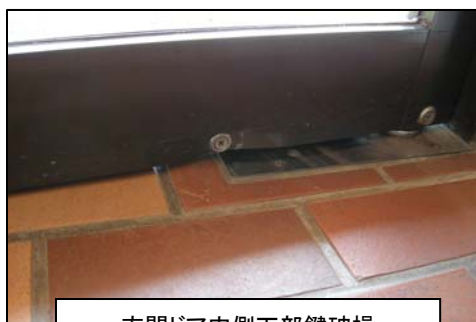
写真 134

玄関ドア内側下部鍵破損

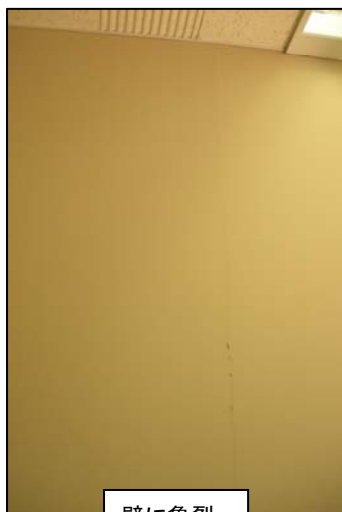
写真 141

壁に亀裂
