東北学院大学各キャンパスの 被災特別調査報告書

2011年3月25日

東北学院大学施設被害特別調査委員会

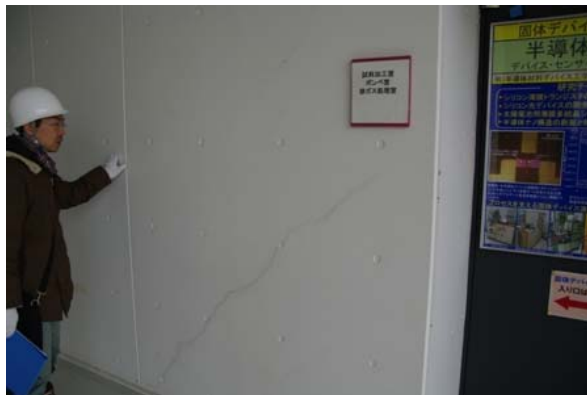
- 1階：レベル1。建物中央の吹き抜けに面した壁面において、柱と柱の間にある非耐力壁に対角を結ぶX状に0.1～0.2mm程度のせん断ひび割れが1本ないし2本見られるが、構造的な被害ではない。また、階段部分の非耐力壁にも同様のせん断ひび割れが見られるが、構造的な被害ではない。
- 2階：レベル1。建物中央の吹き抜けに面した壁面において、柱と柱の間にある非耐力壁に対角を結ぶX状に0.1～0.2mm程度のせん断ひび割れが1本ないし2本見られるが、構造的な被害ではない。また、階段部分の非耐力壁にも同様のせん断ひび割れが見られるが、構造的な被害ではない。
- 3階：レベル1～2。建物中央の吹き抜けに面した壁面において、柱と柱の間にある非耐力壁に対角を結ぶX状に0.1～0.2mm程度のせん断ひび割れが1本ないし2本見られるが、構造的な被害ではない。また、階段部分の非耐力壁にも同様のせん断ひび割れが見られるが、構造的な被害ではない。第一演習室ならびに第二演習室の窓側を中心に、天井仕上げ材の崩落と設備機器の脱落が見られる。授業を行うためには補修が必要。

写真 3.1 2号館1F：建物中央の吹き抜けに面した壁面において、柱と柱の間にある非耐力壁に対角を結ぶX状に0.1～0.2mm程度のせん断ひび割れ。各階に同様のひび割れが発生している。

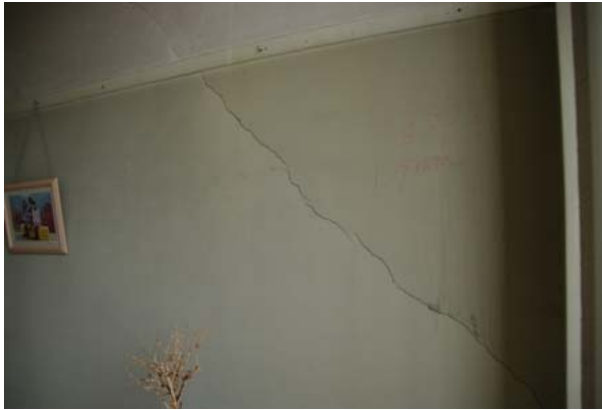
- 1階：レベル1。東西棟の東側はおおむね被害なし。西側は幅0.7～0.8mm程度のせん断ひび割れが多くみられる。一方、南北棟では、南側は被害なし。北側では微細なひび割れが一部にみられる。
- 2階：レベル1。東西棟東側では無被害、ないしは0.2mm程度のひび割れが少しみられる。西側では小さいひび割れ（0.1～0.3mm）が入っている部屋が多い。2階から3階への階段室については、0.4mm程度のひび割れがみられる。南北棟では教室はほぼ被害なし。大学院ゼミ室等には最大0.3mm程度のひび割れあり。
- 3階：レベル3。東側の間仕切り壁に大きな（1mm以上）のひび割れがいくつか見られる。

写真 3.2 3号館3F 3302：ひび割れ幅1.7mmのせん断ひび割れ

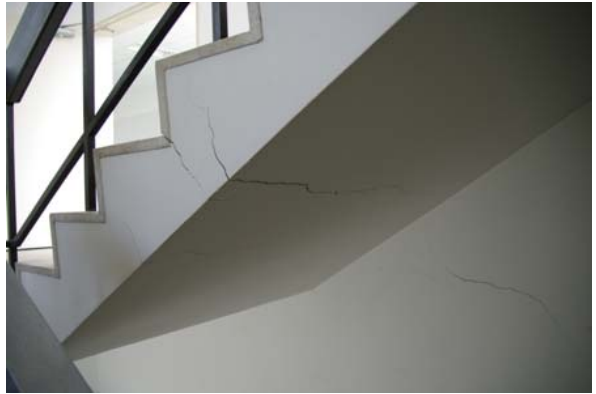
3階から屋上に上がる階段：下面に2mm を超える曲げひび割れが生じており、危険な状態にある。本階段の使用を禁止するとともに、下面からのコンクリート剥落による被害を防止するため、周辺への立ち入りを禁止する措置が必要。

写真 3.3 3号館3F：階段下面のひび割れ。ひび割れ幅が2mm以上あり、通行には危険な状態にある。

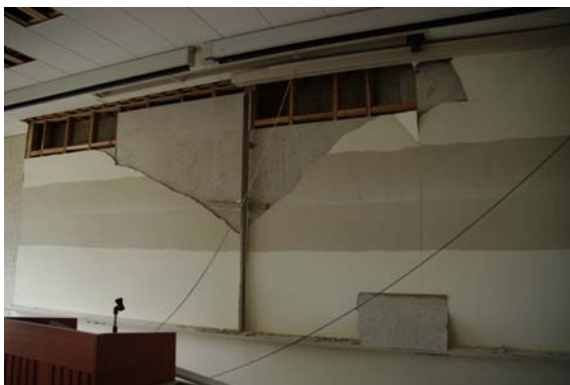
4階：レベル1～2。構造的に大きな被害はないが、442教室黒板側の壁に施されたモルタルによる化粧仕上げ材が過半の部分で剥落し、下地の木材が露出している。授業を行うことは困難。

写真 3.4 4号館4F 442教室：黒板側の壁に施されたモルタルによる化粧仕上げ材が過半の部分で剥落し、下地の木材が露出している。

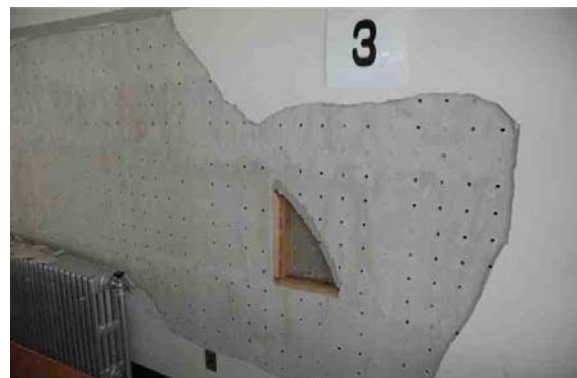
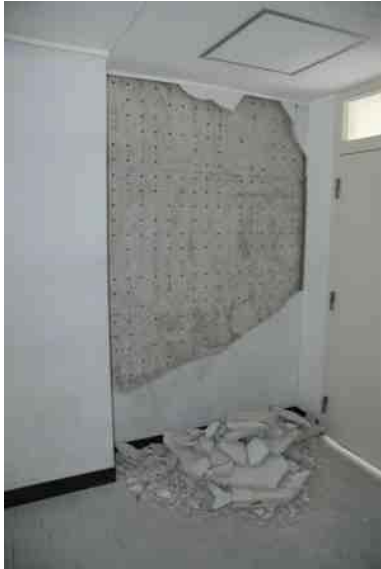
写真 3.5 4化粧仕上げ材が剥落

写真 3.6 化粧仕上げ材が剥落

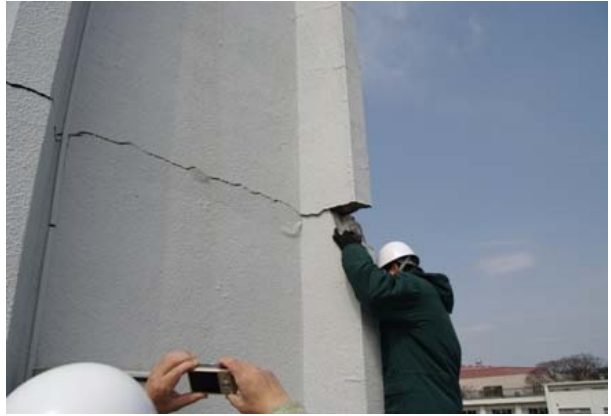
屋上：レベル2。煙突の中間部に大きな（1mm以上）ひび割れがあり、そこを境に最大15mm程度ズレが発生している。

写真 3.7 4号館屋上：煙突の中間部に1mm 以上のひび割れがあり，そこを境に最大15mm 程度ズレが発生している。

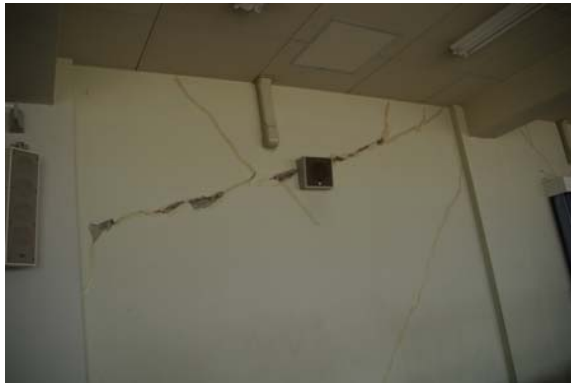
- 1階：大きな被害はない。レベル1。511教室と廊下との間仕切り壁上部にせん断ひび割れがあり，表面部がV字に剥落しているが，左官仕上げのモルタル部の剥落が目立つものの構造耐力に影響するものではない。
- 2階：レベル1。構造的な被害ではないが，521教室黒板側の壁に施されたモルタルによる化粧仕上げ材が一部で浮き，剥落のおそれがある。
- 3階：大きな被害はない。レベル1。
- 4階：大きな被害はない。レベル1。
- ペントハウス：大きな被害はない。レベル1。

写真 3.8 5号館1F 511教室：廊下との間仕切り壁上部にせん断ひび割れがあり，表面部がV字に剥落している。

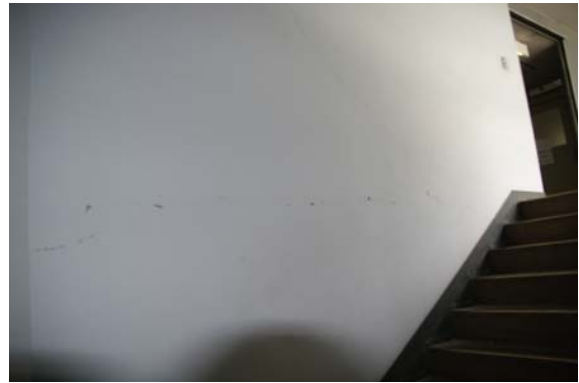
写真 3.9 6号館1F 階段部：階段部とスラブの境目に幅0.5mm 程度の水平のひび割れが生じている。

- 1階：大きな被害はない。レベル1。階段部とスラブの境目に幅0.5mm 程度の水平のひび割れが生じている。スラブと階段壁の断面厚の違いにより生じたひび割れであり，構造耐力に影響するまでに至っていない。
- 2階：大きな被害はない。レベル1。

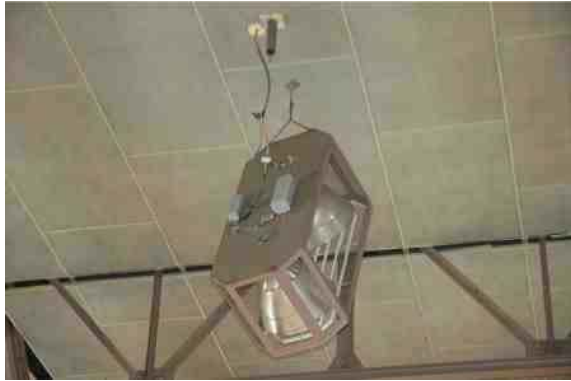
- 1階：レベル1～3。基本的に被害なし。ただし、二つの器具庫の床に大きめのひび割れあり。
2階：レベル1。ただし、天井の照明が落下しており、一部外れて不安定な状態になるものもある。

写真 3.10 照明の不安定な状態

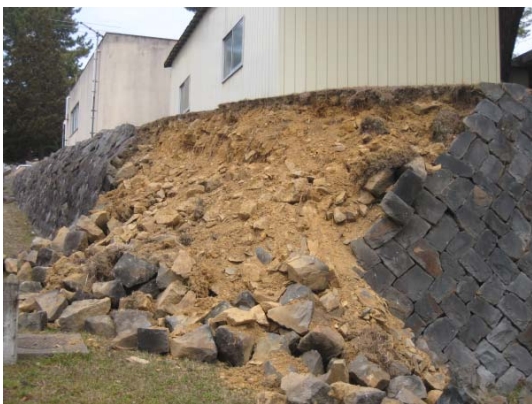
4号館の西に位置する石垣擁壁の東西方向、南北方向の隅角部が写真 3.11に見られるように崩壊した。東西方向については、石垣に変状は見られず、南西方向の石垣には、石積みに緩みがみられ、写真 3.12に見られるように浮いた状態になっている部分もある。これ以上の崩壊を防ぐためには、通常堤防等の被災個所で行なわれるように、崩壊部に、土のうとブルーシートにより雨水の浸入を防ぐ措置がなされることが望ましい。

隅角部の崩壊は、石積みの精度が劣ったことと、今回の地震が南北方向が卓越した地震動であったために、南北方向と東西方向の地震動による変位が異なったことが原因であろうと推察される。

写真 3.11 石積み擁壁の崩壊状況

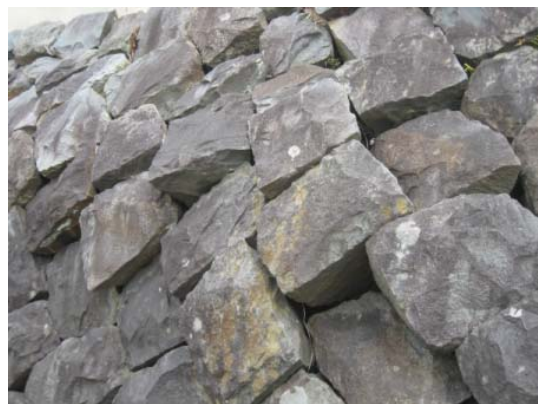
写真 3.12 南北方向の石積みの緩みの状況。南より北に向かって、石積み高さが低くなっていることも、南北方向のみに石積みの緩みが見られることに影響を与えていることも考えられるが、適切に解釈することは不可能。

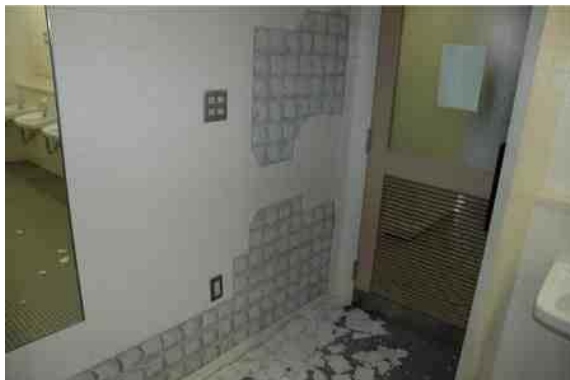
全体：各階のトイレのタイル剥落している。廊下側の耐震壁にひび割れ、柱に水平ひび割れがある。そのほか、地震以前の不同沈下に対する斜めひび割れ多数存在する。

写真 4.1 トイレのタイルの剥離

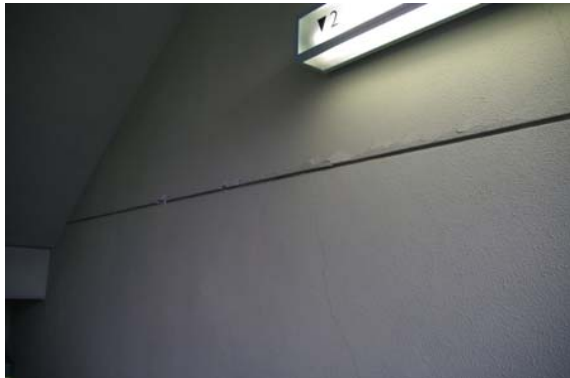
3階：中央階段部分に貫通したせん断ひび割れが発生している。また、当該階段に隣接したトイレ内床土300mm 程度の箇所に水平のひび割れが入り、タイルが破損、剥落している。階段部分と階段付近はレベル2。その他の部分はレベル1。

写真 4.2 3号館階段部：中央階段部分に貫通したせん断ひび割れが発生している。

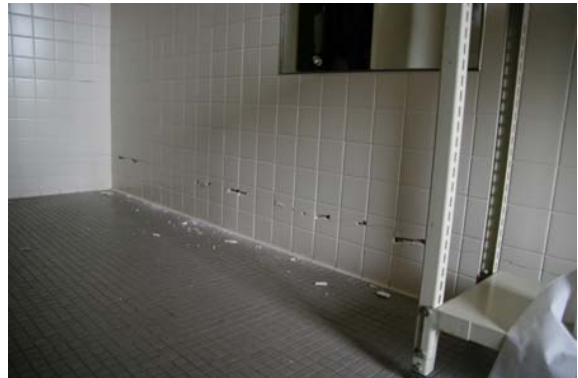
写真 4.3 3号館トイレ：中央階段に隣接したトイレ内床上300mm 程度の箇所に水平のひび割れが入り、タイルが破損、剥落している

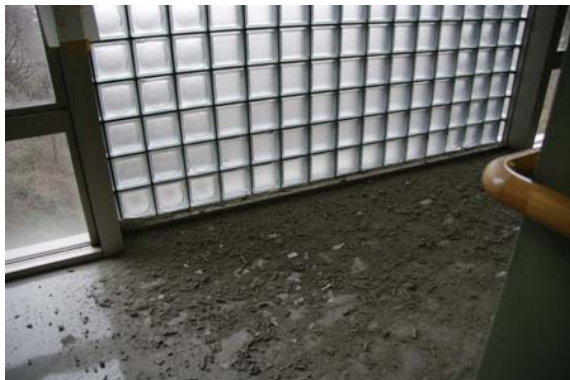
6階：中央階段の5階～6階間踊り場は、ガラスブロックの目地モルタルがほとんど剥落、またガラスブロック面が外側に大きく膨れて変形している。建物外側にもガラスブロックが落下する可能性あり。建物としての耐震性に影響はないが、付近を歩行することは大変危険で、撤去の上再度取り付けを行う必要がある。また、当該階段に隣接したトイレ内床上300mm 程度の箇所に水平のひび割れが入り、タイルが破損、剥落している。階段部分はレベル3。その他の部分はレベル1。

写真 4.4 3号館6F 中央階段踊り場：ガラスブロックの目地モルタルがほとんど剥落、またガラスブロック面が外側に大きく膨れて変形している。建物外側にもガラスブロックが落下する可能性あり。

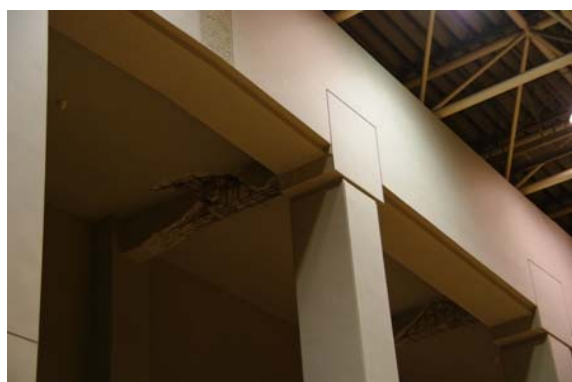
2階：アリーナ部分はレベル3。アリーナを構成しているRC基壇部分の一部のはりが大破している（鉄筋内部のコンクリートが粉々に近い状態）。屋根を支える黄色の円柱に0.2mm前後の曲げひび割れが多数発生しているが、終局耐力に影響するまでの状態には至っていない。また、屋根部とこれを支える柱を接合するスタッドボルトのうち、6割以上が破断しており、屋根部が固定されていない状態にある。大規模補修が必要。第2体育館はレベル1。プレキャストRC梁同士の接合部に充填されていたコンクリートが一部剥離し落下している。

写真 4.5 体育館アリーナ下面：アリーナを構成している RC 基壇部分の一部のはりが大破している。

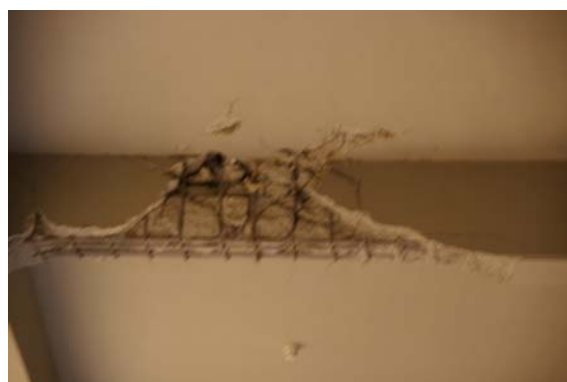
写真 4.6 体育館アリーナ下面：大破したはり（鉄筋内部のコンクリートが粉々に近い状態）。

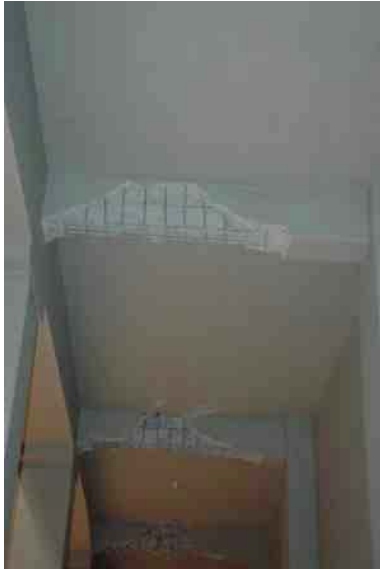
写真 4.7 はり部材の破壊。はりの鉄筋が露出し、内部のコンクリートが砕かれた状況、余震によりコンクリート片の落下の可能性あり

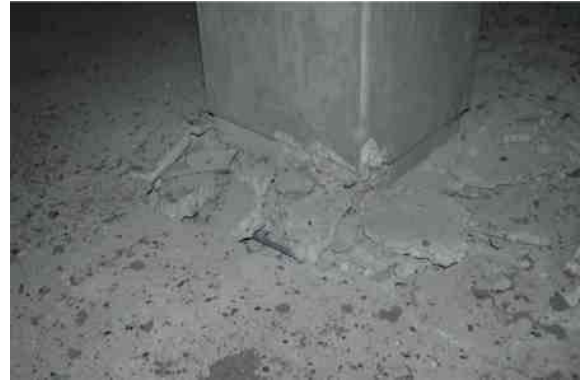
写真 4.8 床版の圧壊

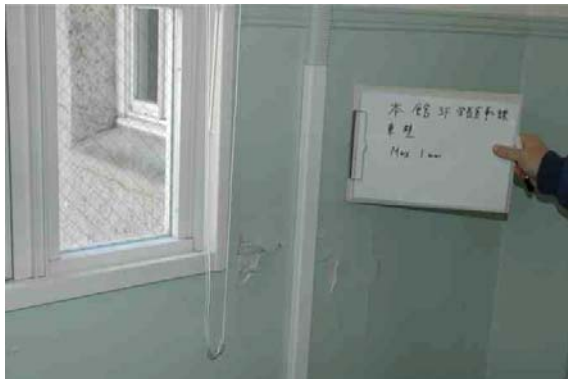
- 1階：レベル1。ほとんど被害はない。構造壁に微細なひび割れ（幅0.1～0.2mm）がみられる程度。倉庫に0.3～0.4mm程度のひび割れがある。
- 2階：レベル1。ほとんど被害はない。微小なひび割れ。2～3階にかけての東階段に幅0.1～0.2mmがみられた。
- 3階：レベル1。ほとんど被害はない。3F 廊下東側の非構造体に0.4mmほど、学長室事務課の東壁に1mmほどのひび割れが見られた。そのほか腰壁，たれ壁などにもひび割れがみられる。

写真 5.1 学長室事務課に発生した最大1mmのひび割れ

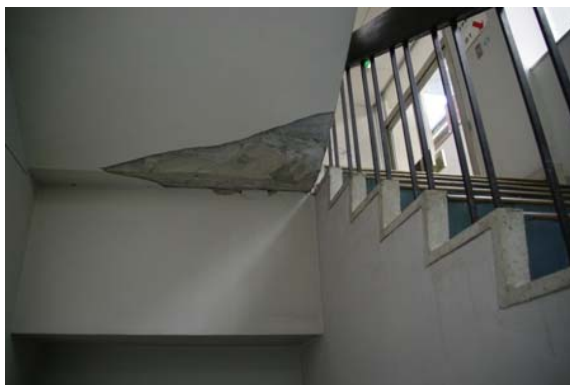
- B1階：大きな被害はない。レベル1。ただし、東西ともに、1Fからの階段の裏面に損傷があり、コンクリートが剥落する可能性がある。
- 1階：大きな被害はない。レベル1。ただし、西側廊下と講義室との間の耐震壁に0.1～0.2mm程度のせん断ひび割れが発生している。また講義室内において、壁に施されたモルタルによる化粧仕上げ材が一部で浮き、剥落のおそれがある。

写真 5.2 5号館地下階段：階段の裏面に損傷があり、コンクリートが剥落する可能性がある。

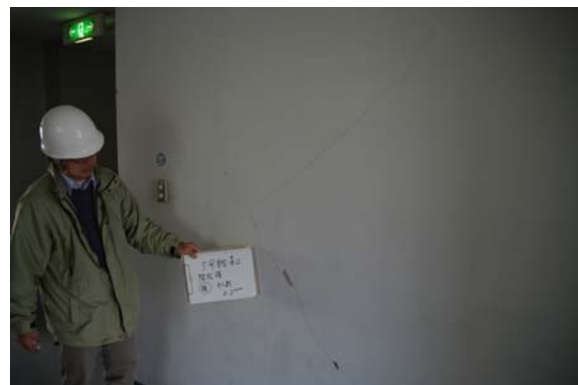
写真 5.3 5号館4F：西側廊下と講義室との間の耐震壁に0.1～0.2mm程度のせん断ひび割れが発生している。

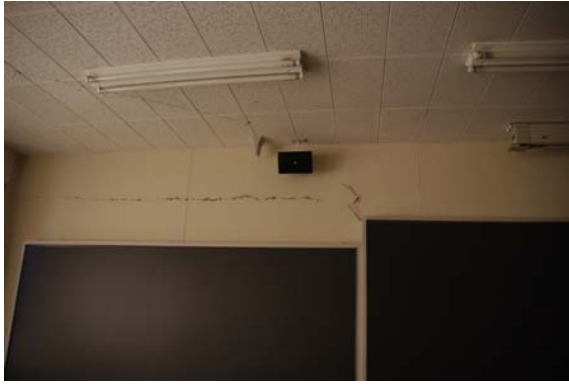
写真 5.4 5号館541教室：壁に施されたモルタルによる化粧仕上げ材が一部で浮き、剥落のおそれがある。

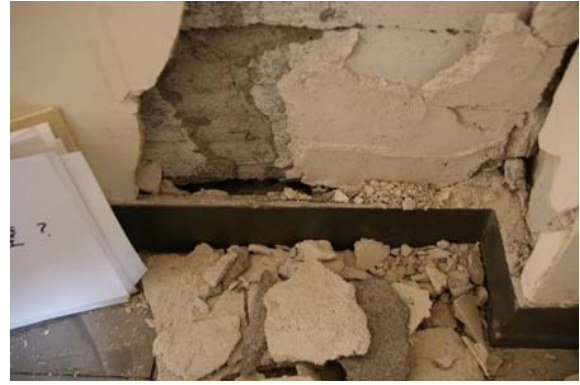
写真 5.5 5号館5F 541教室：間仕切り壁の破損、下部に空洞が見える

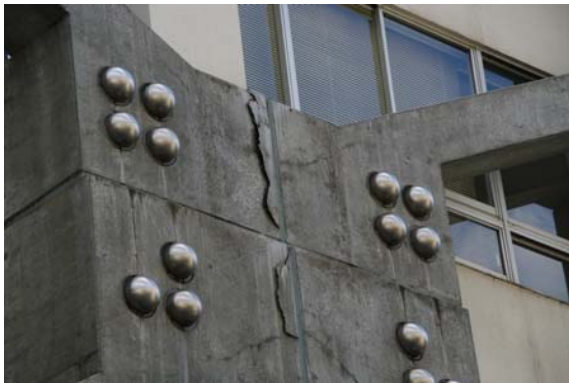
写真 5.6 5号館耐震補強はり：表層部のコンクリートの浮いており剥落の可能性あり。

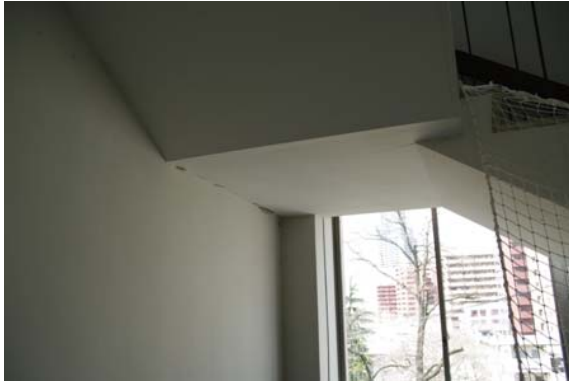
写真 5.7 7号館3F階段：ひび割れがあり、通行によってコンクリート小片が剥離する可能性がある。

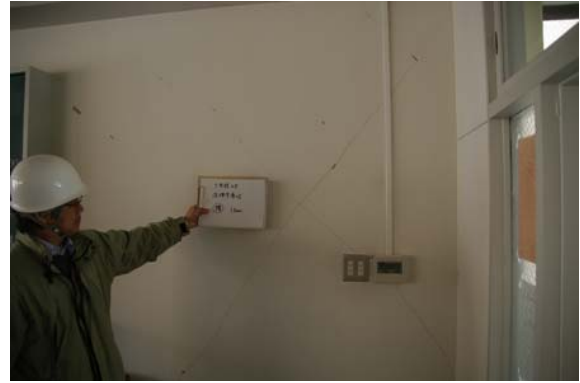
写真 5.8 7号館3F法律学専攻教室：西側内壁のほか、短軸方向に配された耐震壁に0.3mmを超えるせん断ひび割れが多数発生している。

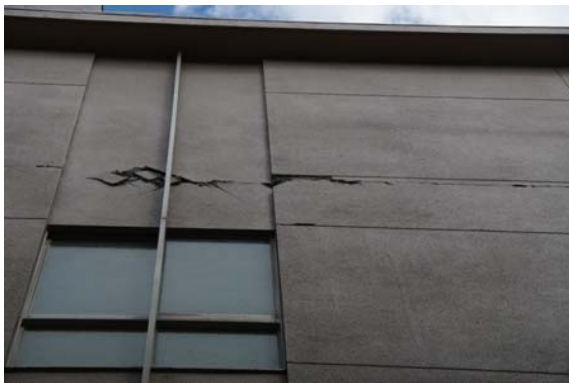
ひび割れが発生し、外装材が剥離して落下する可能性がある。早期に補修の必要あり。

写真 5.9 7号館外壁：4階と5階の間の外壁部分にひび割れが発生し、外装材が剥離して落下する可能性がある。早期に補修の必要あり。

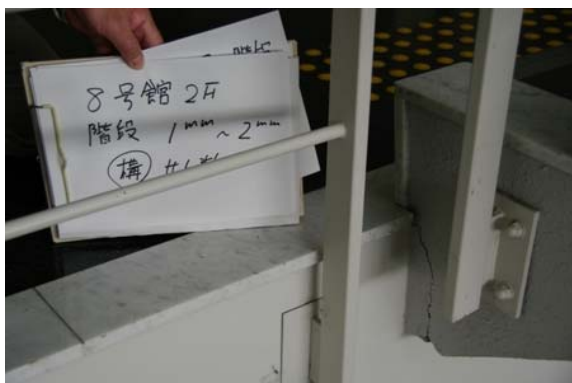
2階：大きな被害はない。レベル1。ただし、中央階段部分下部に0.2mm程度の貫通したひび割れがあるため、補修の必要あり。

写真 5.10 8号館 2F階段：中央階段部分下部に0.2mm 程度の貫通したひび割れがあるため、補修の必要あり。

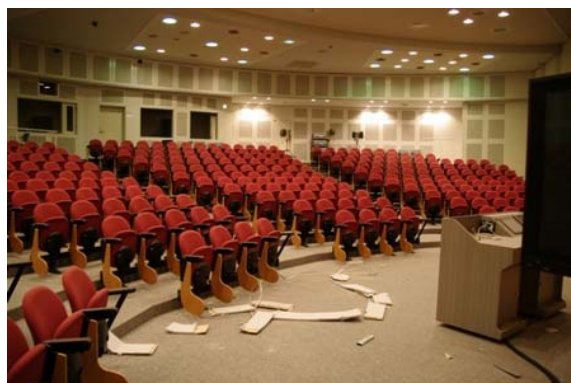
写真 5.11 8号館5F 押川記念ホール：内部の天井仕上り材が一部落脱しており、補修の必要あり。

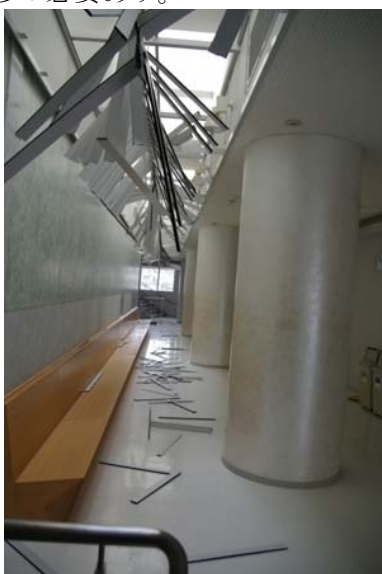
5階：レベル2。ラウンジ部分のアルミ製化粧ルーバー材が破損し落下している。また、押川記念ホール内部の天井仕上材が一部脱落しており、補修の必要あり。

写真 5.12 8号館5F 押川記念ホール：ラウンジ部分のアルミ製化粧ルーバー材が破損し落下している。

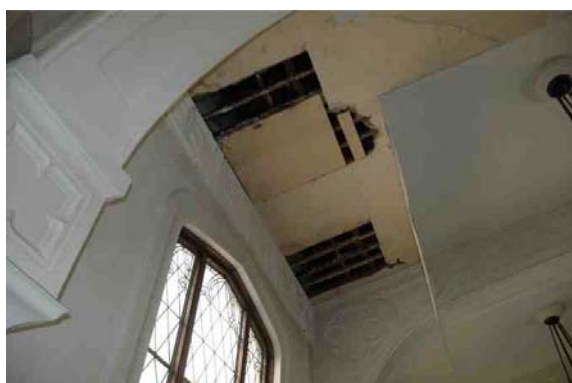
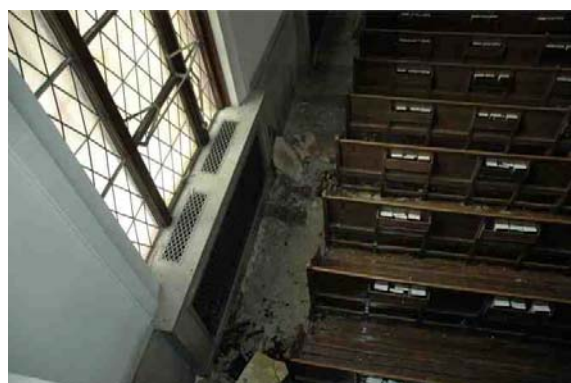
2階：レベル2。非構造壁に0.3mm ほどの縦ひび割れ。天井のボードの剥がれ、落下あり。

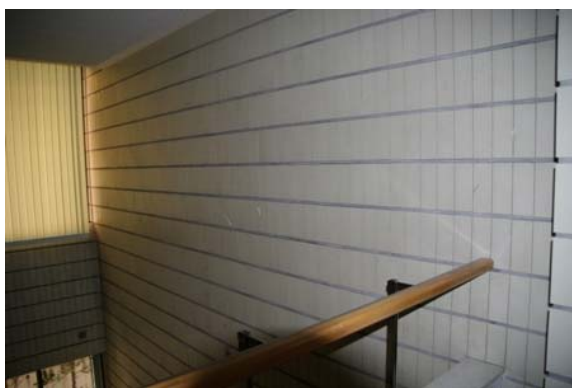
1階：大きな被害はない。レベル1。ただし、階段室廻り，トイレ廻りに配された耐震壁に最大0.2mm程度のせん断ひび割れが発生し，仕上げタイルが一部で剥離している。

写真 5.15 図書館：階段室廻り，トイレ廻りに配された耐震壁に最大0.2mm程度のせん断ひび割れが発生し，仕上げタイルが一部で剥離している。め，補修の必要あり。

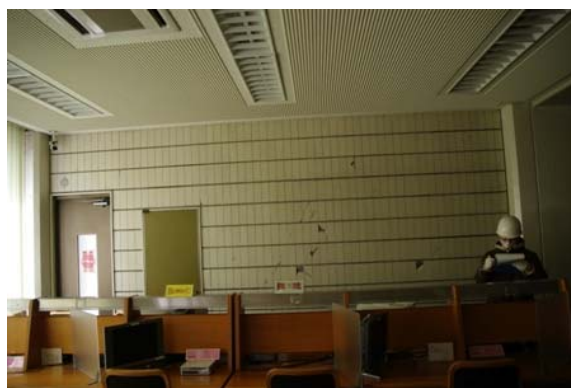
写真 5.16 図書館 1 F：間仕切り壁のせん断ひび割れ
