# 東北学院大学各キャンパスの 被災特別調査報告書

泉キャンパス2号館高架配水槽緊急修繕に関する検討

2011年3月29日

東北学院大学施設被害特別調査委員会

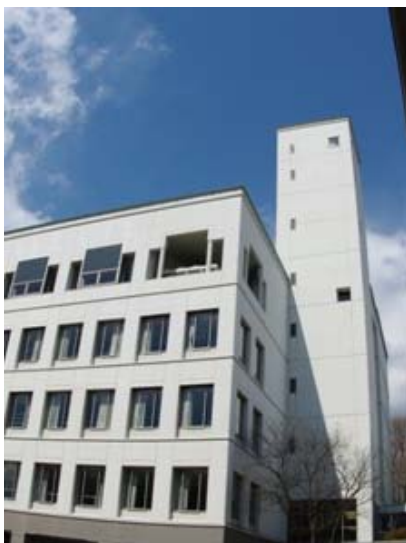
図2.1 右方塔屋内に水槽設置

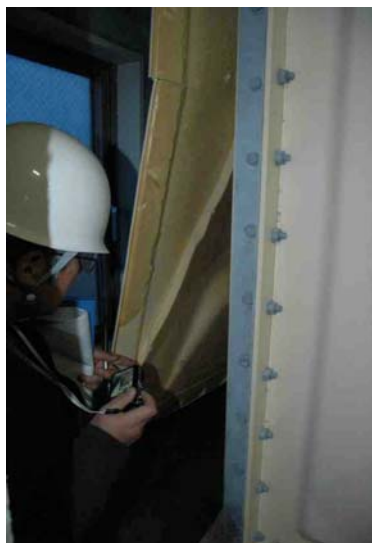
本水槽は9階相当の塔屋に設置されたFRP製パネル水槽と呼ばれている水槽であり、FRP製のパネルをボルトによって張り合わせ直方体の形状に組み立てたものである。今回の調査では写真2.1～2.3に示すようにパネルを連結するボルトが破断し、パネルが剥がれると共にパネルそのものも破断している。破断部分は底部から95cmで、保守担当者によれば、ほぼ当時の水位であったとのことである。一方、スロッシング<sup>注1</sup>に弱いとされている水槽天井部分の損傷は見られなかった。

図2.2 水槽パネル剥離部分

破損したパネルのみを交換する方法である。旧製品であることから在庫がある可能性は少ないと思われるが、運良く入手できた場合は、復旧工期が最も短いというメリットがあり、応急処置として検討する価値は高い。ただし、他の部材も相当程度劣化していると考えられるため、あくまで応急処置と考え、時期を見て水槽全体を更新する必要がある。

破損している高架水槽の交換である。水槽の設置場所が塔屋内であるため、一体成型型の水槽は搬入できないため、現地組み立て型のパネル水槽となる。材質は現水槽と同じFRPやステンレススチールが考えられる。なお、更新に当たっての水槽の耐震クラスは最高クラスである「設計震度2.0G」の製品を採用することを勧めたい。

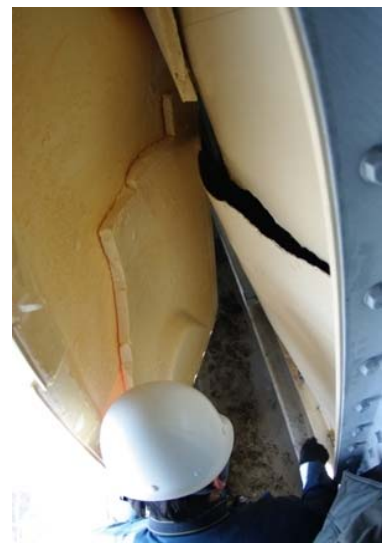
図2.3 水槽パネル破断部分

以上のように、現状では全く水槽としての機能は果たせない状態である。

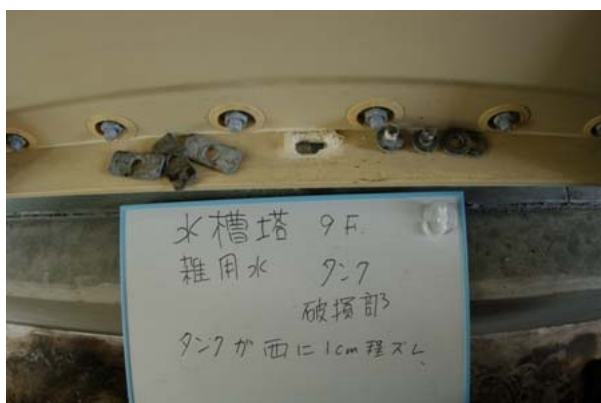
本水槽はR C基礎の上に鉄骨架台を設けその上にアンカーボルトにて固定されている。調査では鉄骨架台がずれ込み、固定用のアンカーボルトが抜け、曲がり等の損傷を受けていた。

図2.4 架台のズレ、固定ボルトの破断・抜け

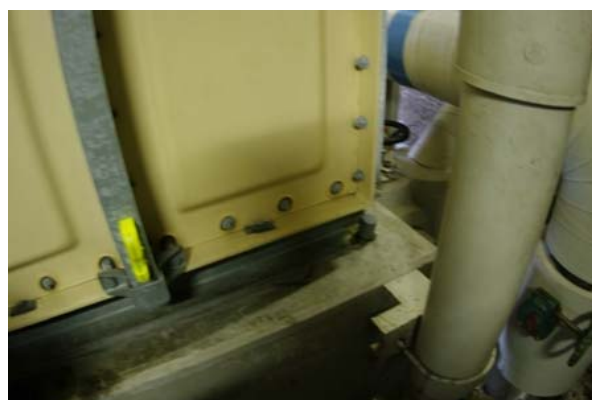
図2.5 架台アンカーボルトの曲がり

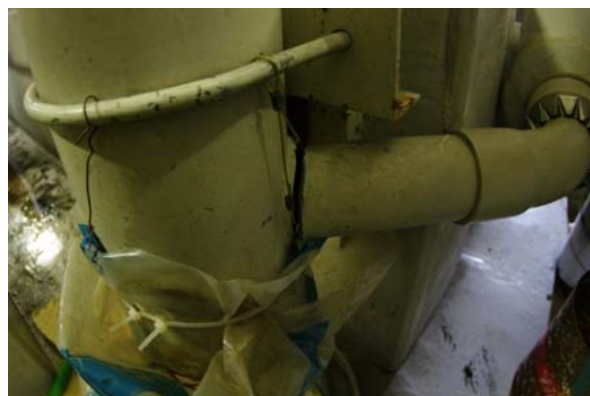
水槽には揚水管、給水管およびブロー管が接続されているが、写真2.5で示すようにブロー管との接続部のみ損傷を受けていた。

図2.6 ブロー管接続部の損傷

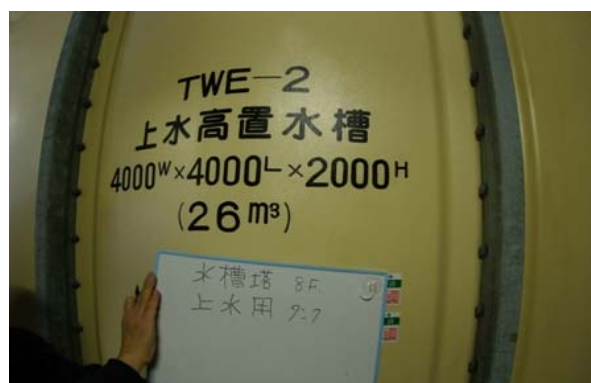
本水槽は8階相当の塔屋に設置されているFRP製パネル水槽である。この水槽は写真2.7に示すように損傷を受けていない。

図2.7 上水高架水槽・損傷なし
