2011.3.11 東日本大震災による礼拝堂オルガン被害報告書

報告者：教養学部教授・大学オルガニスト 今井 奈緒子

泉礼拝堂（1988/Alfred Kern 社製）

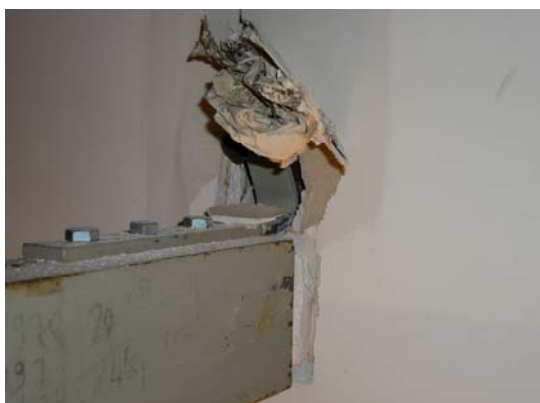
①パイプオルガン後壁耐震鉄骨の移動と壁破損

写真 1：壁に向かって右側

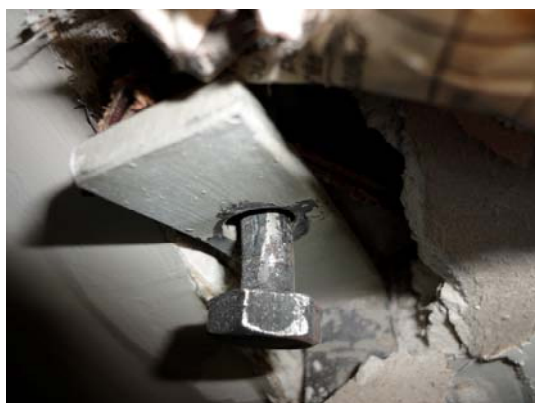
写真 2：壁に向かって左側

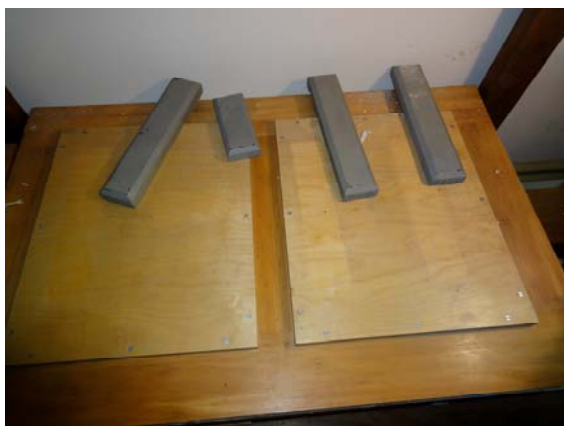
②ふいご錘（風圧調整）のズレ、落下

写真はペダル部用ふいごを上から写したもの。3 基あるふいご上の錘が、上下左右方向へ移動、また後壁（この写真では上部の白い部分）側の床（楽器の最下部）に 3 個が落下していた。

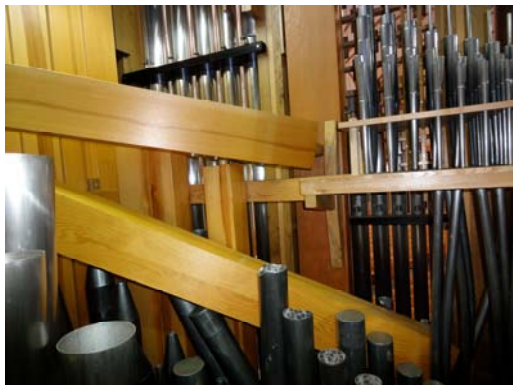
③ペダル鍵盤 Subbass16'（大型木管パイプ）の3階部分からの脱落

写真 1：落下し第一手鍵盤部のパイプを損壊
