東北学院大学 多賀城キャンパス

震災被害状況

各棟危険箇所 報告書

(株)大林組

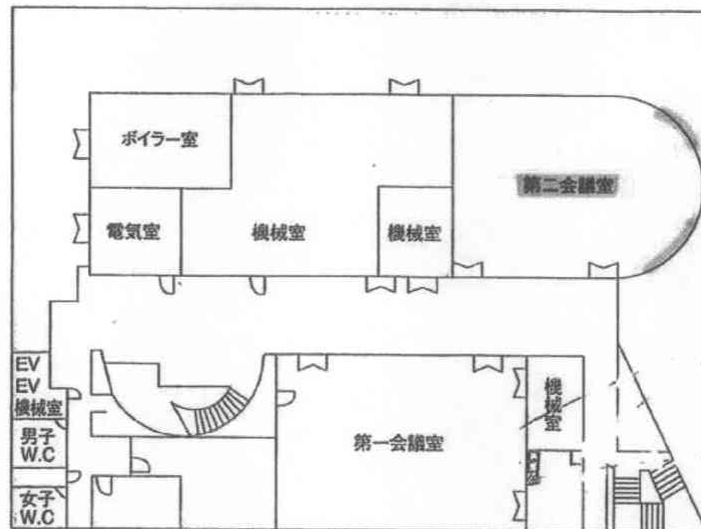
1号館 3F

- ・ 3 階第 2 会議室東側ガラスブロックの目地が落下の可能性あり。ガラスブロックの下側道路を通行禁止にすること。
- ・ 西側通路に大きな段差ができています。

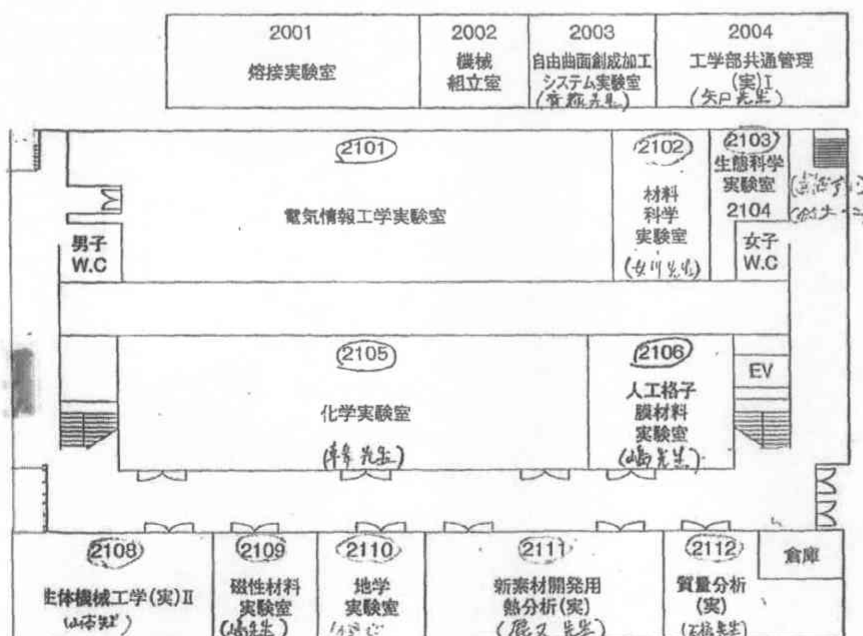
2号館 1F

- ・ 全面センダンクラックあり。調査後まで入館不可が望ましい。

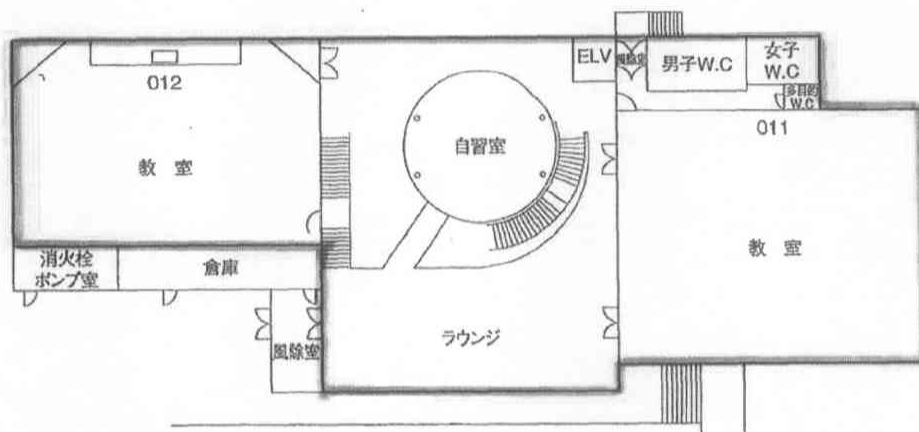
工学基礎教育センター 1F

- ・ 立入り禁止(仕上げ材が落下。調査後まで入館不可。)

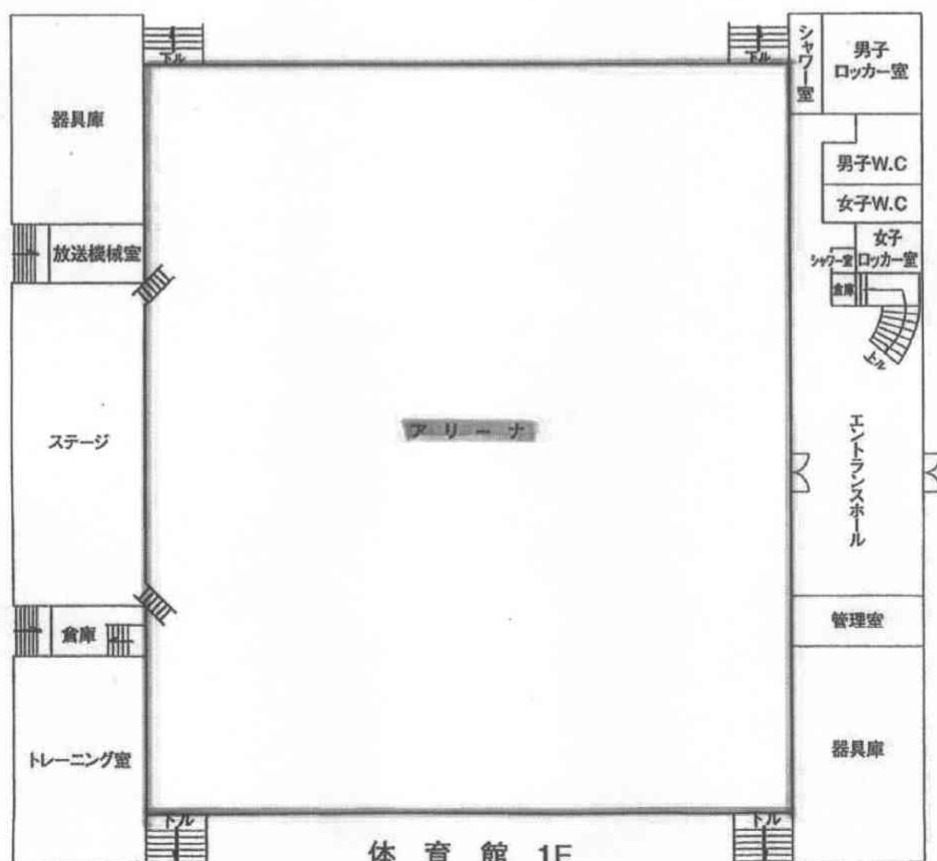
体 育 館 1F

- ・ 立入り禁止(アリーナ照明器具落下。天井全面調査修理。)

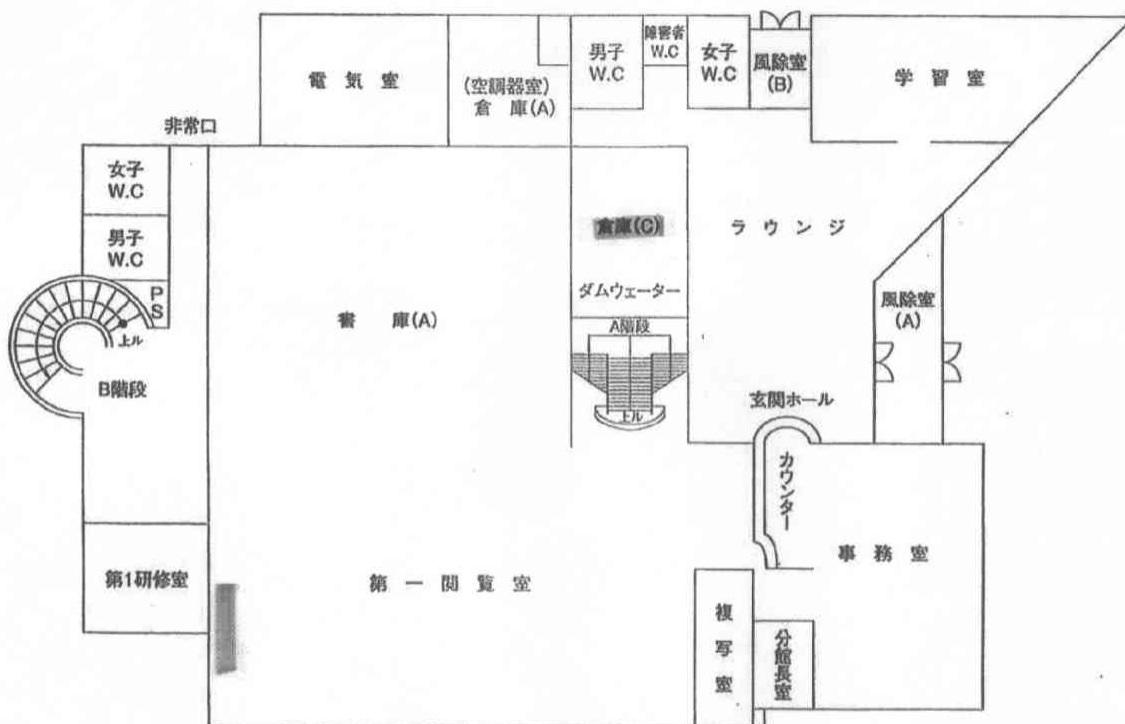
図 書 館 1F

- ・ 立入り禁止。(南西角の箇所に床クラックあり。調査後まで入館不可。)
- ・ 天井仕上げが取れており、調査修理必要。
- ・ 事務室の床にクラックあり。

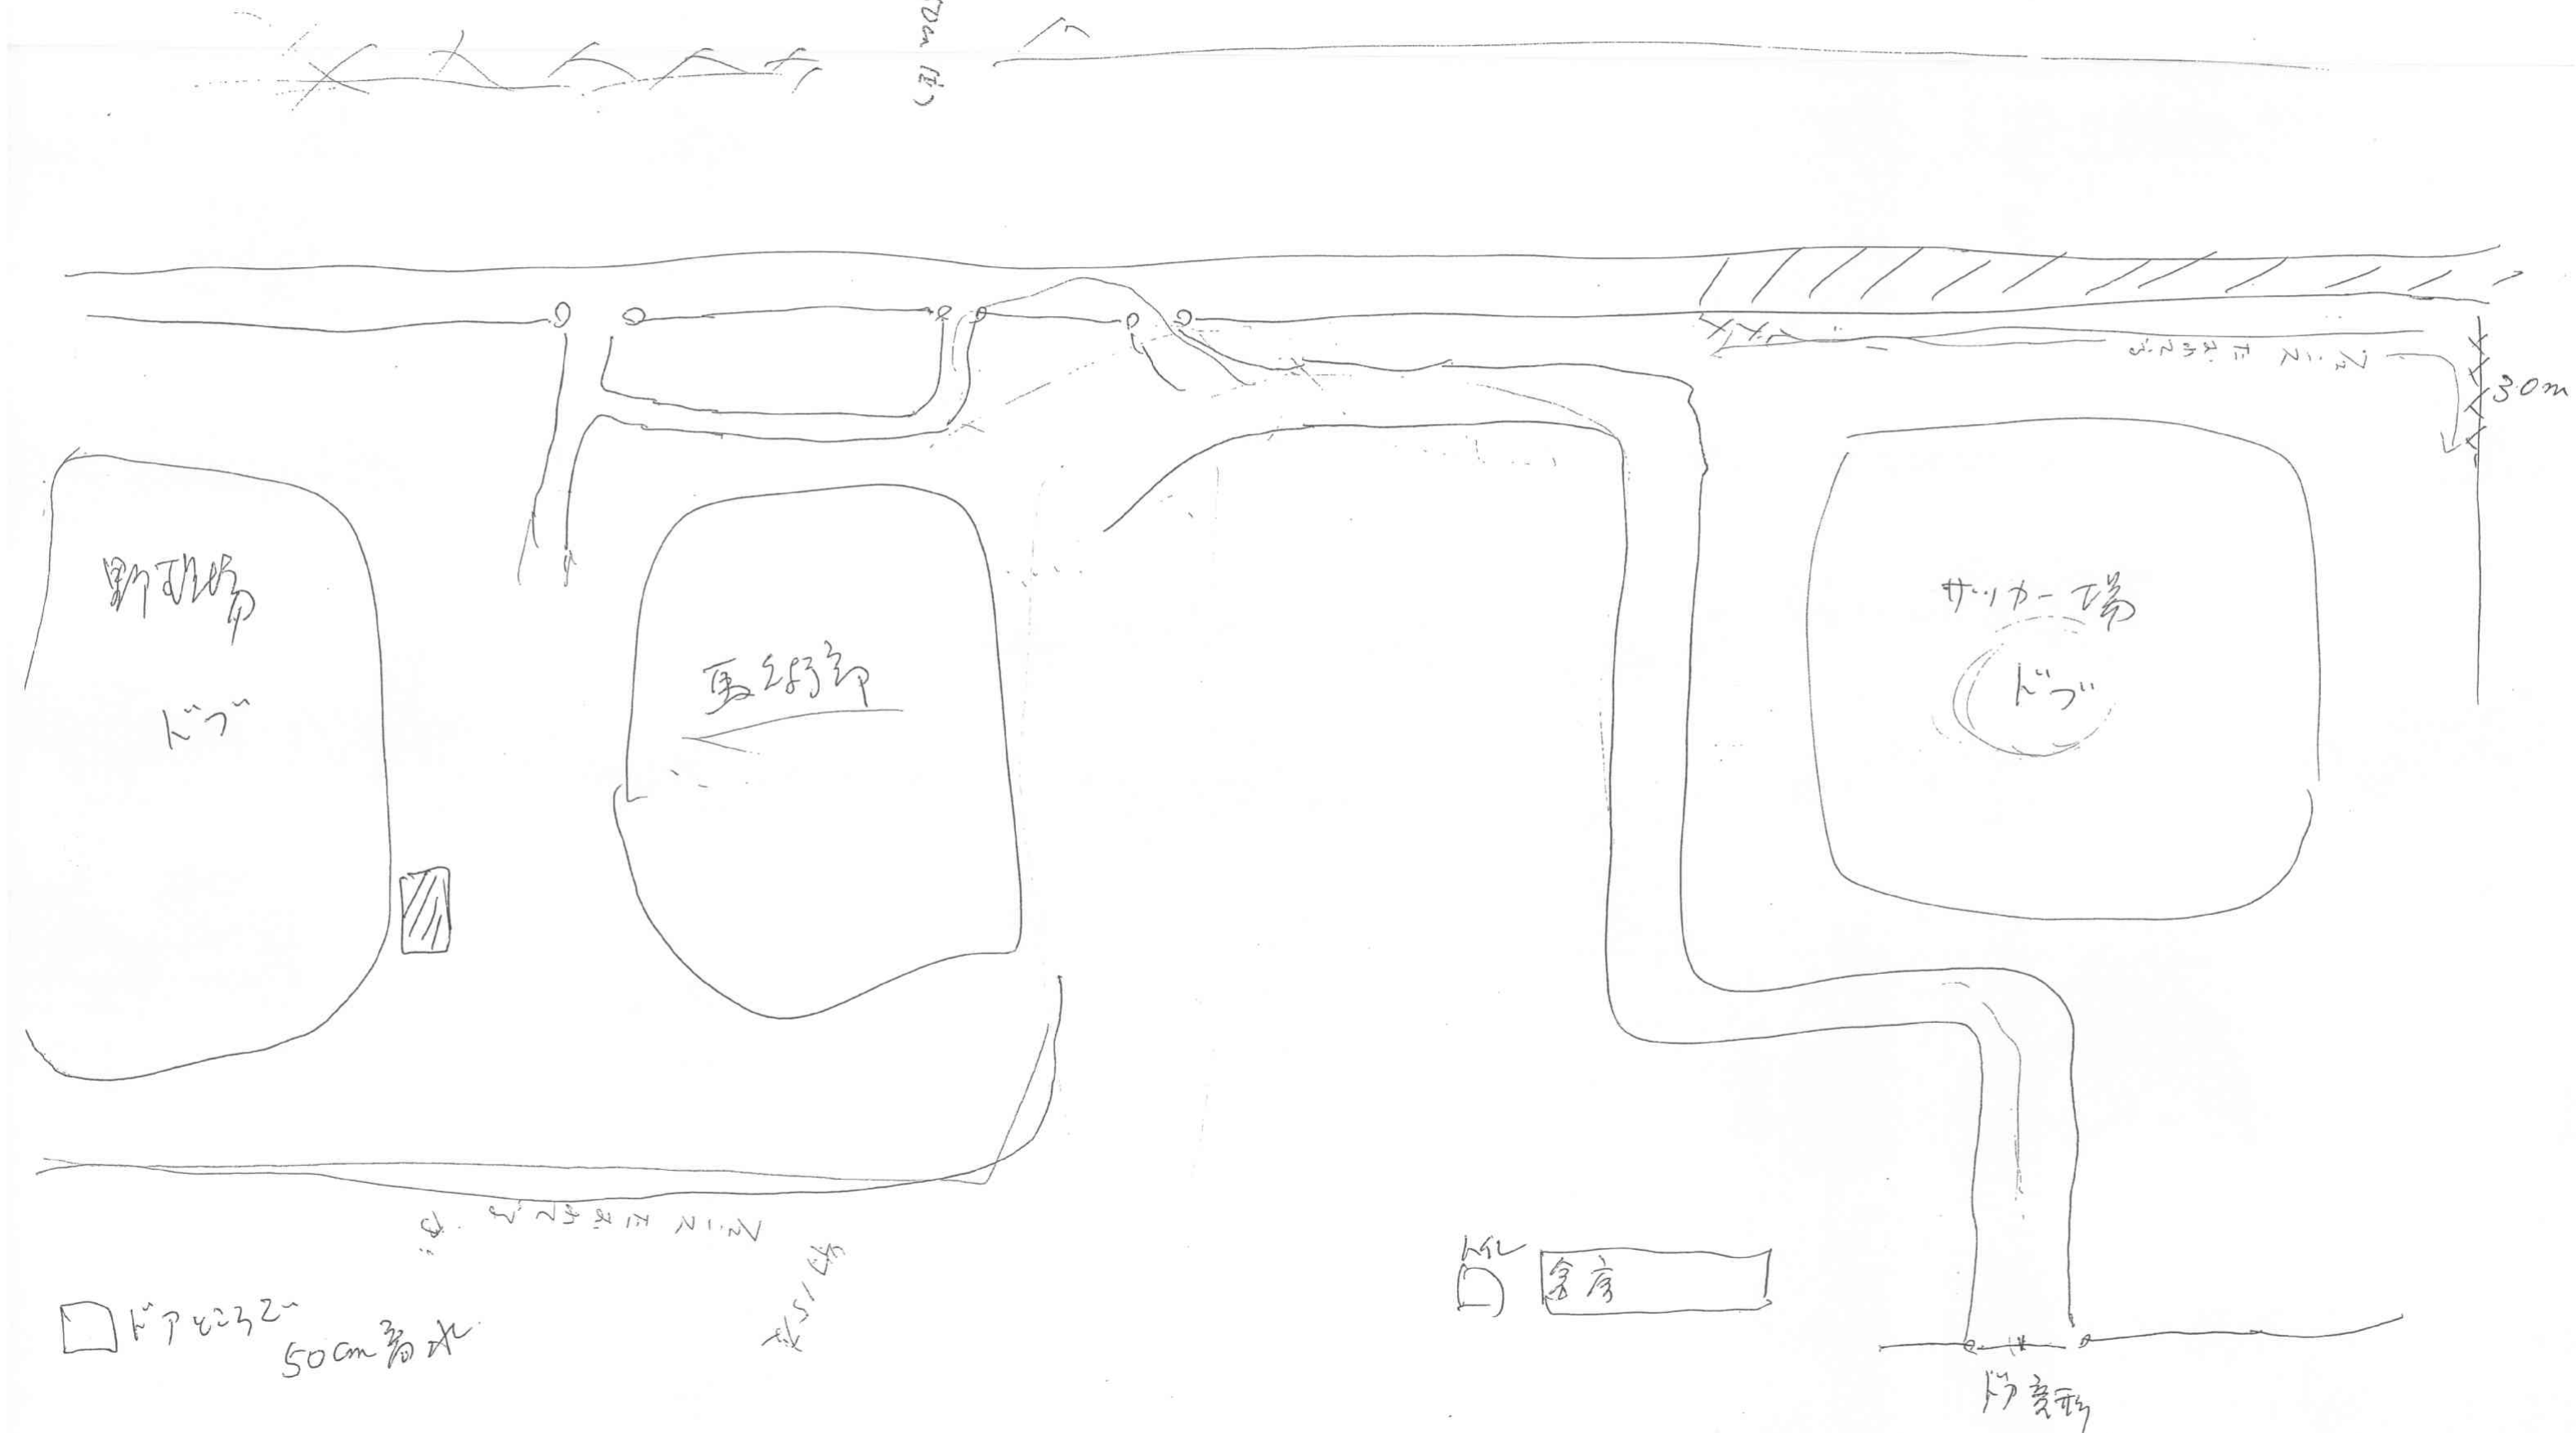
震災後の笠神グラウンドの状況

全体0.5m水 (50cm位)
 建物、倒壊あり
 水深2m
