中高部門 東日本大震災復旧工事一覧

学校法人 東北学院 中学校・高等学校地震復旧工事

工事完了報告書

3/11地震における空調機械設備被災状況 報告

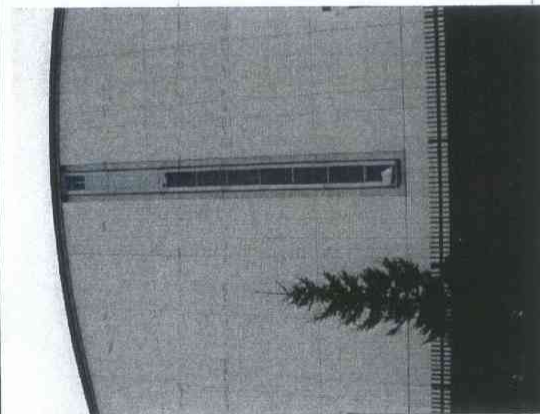
NO. 1 - 3

ステンドグラス上部壁破損

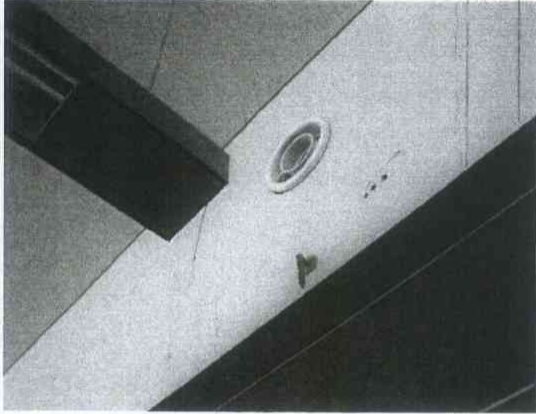
NO. 5 - 1

図書館下がり壁破損

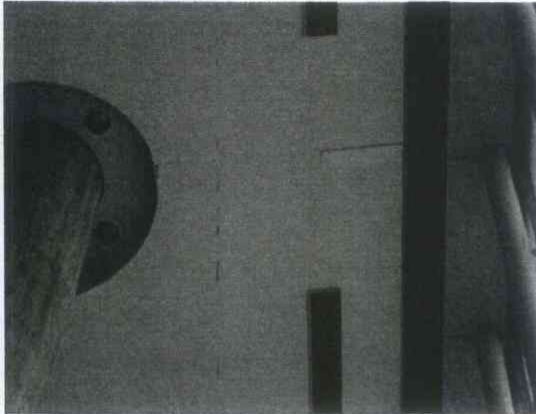
NO. 6 - 1

天井岩綿吸音板破損

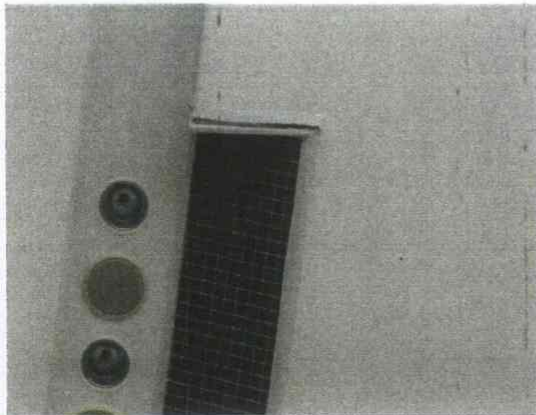
NO. 6 - 2

天井岩綿吸音板破損

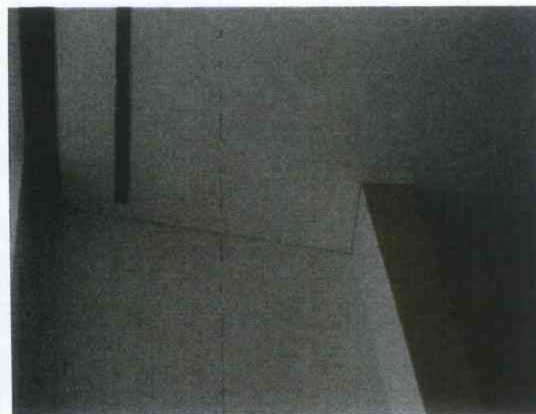
NO. 6 - 3

天井岩綿吸音板破損

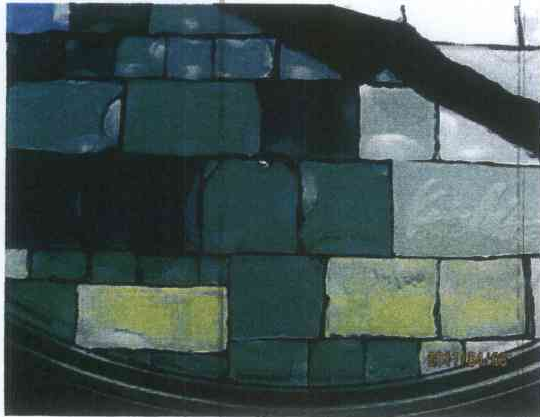
NO. 10 - 1

スタンドグラス破損

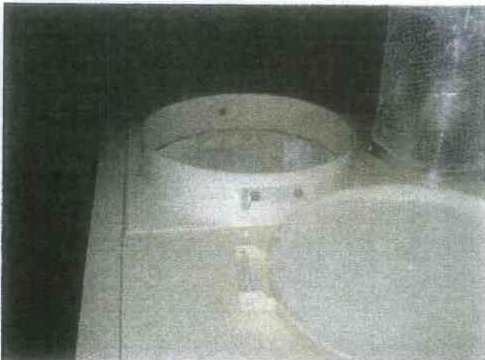
被災確認事項 礼拝堂 高架水槽室 点検蓋破損	No.04

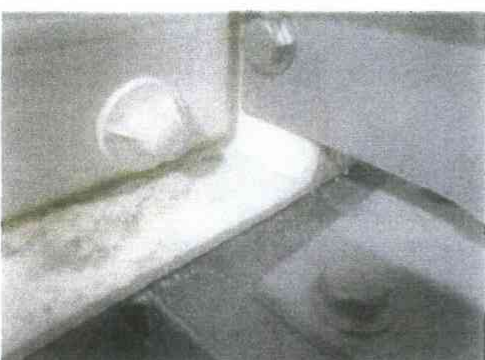
被災確認事項 礼拝堂 高架水槽室 水槽より漏水	No.05

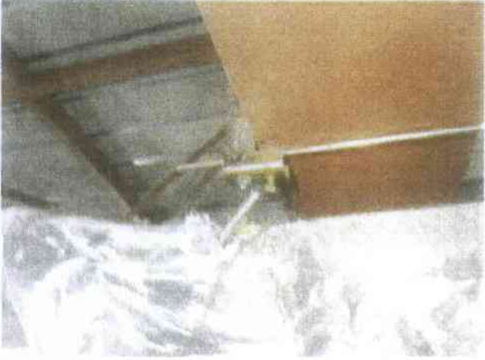
<p>礼拝堂 天井内 ダクト支持 破断</p>	<p>No.08 復旧処置内容</p>

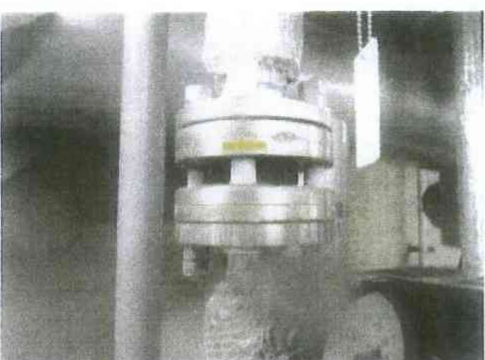
<p>体育館 温水機室 配管フランジ 漏水 (11箇所)</p>	<p>No.10 復旧処置内容</p>

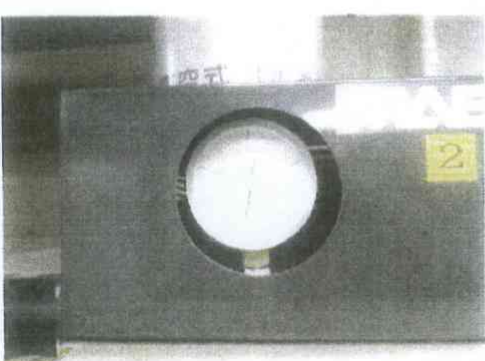
<p>体育館 温水機室 連成形故障</p>	<p>No.11 復旧処置内容</p>

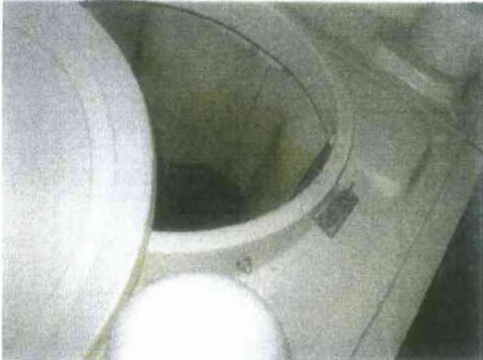
被災状況	復旧後
<p>No.12</p> <p>被災確認事項</p> <p>礼拝堂 高架水槽 点検蓋破損 (4/7余震)</p>

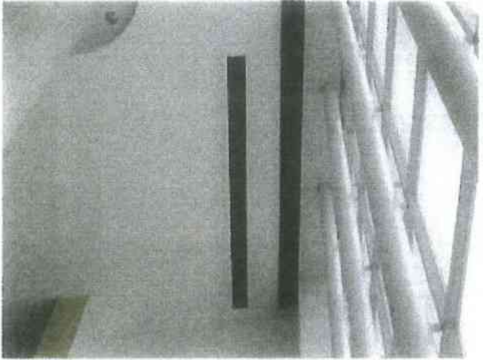
<p>No.15</p> <p>被災確認事項</p> <p>教室・管理棟 図書室 ドレン配管 破損・漏水 (4/7余震)</p>

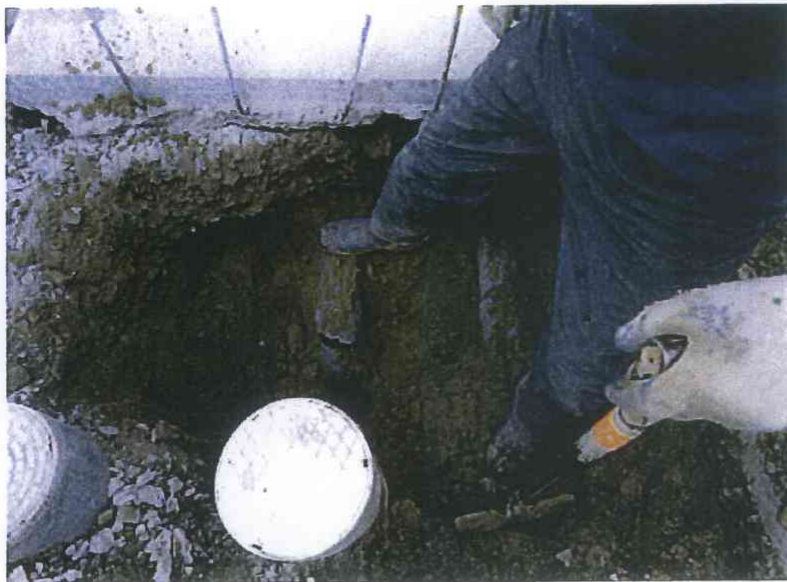
厨房出入口掘削
破損管表し状況

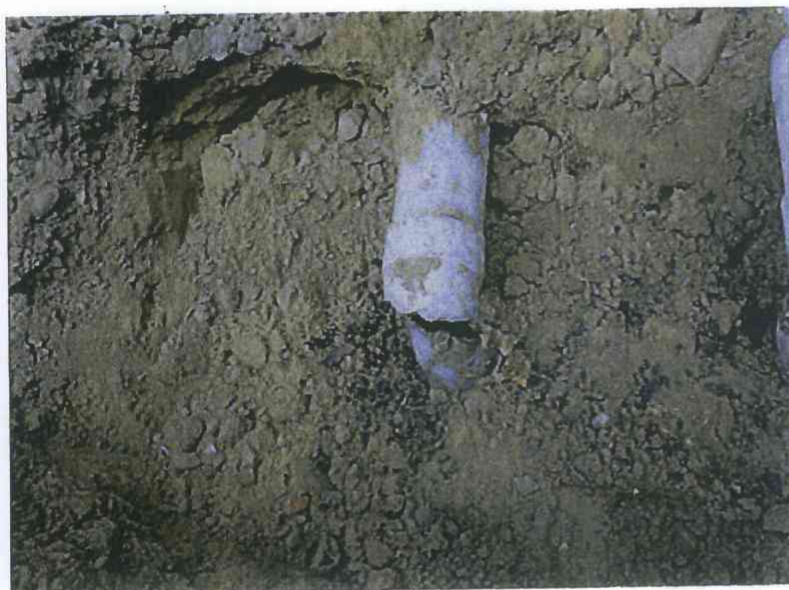
厨房出入口掘削
破損管表し状況

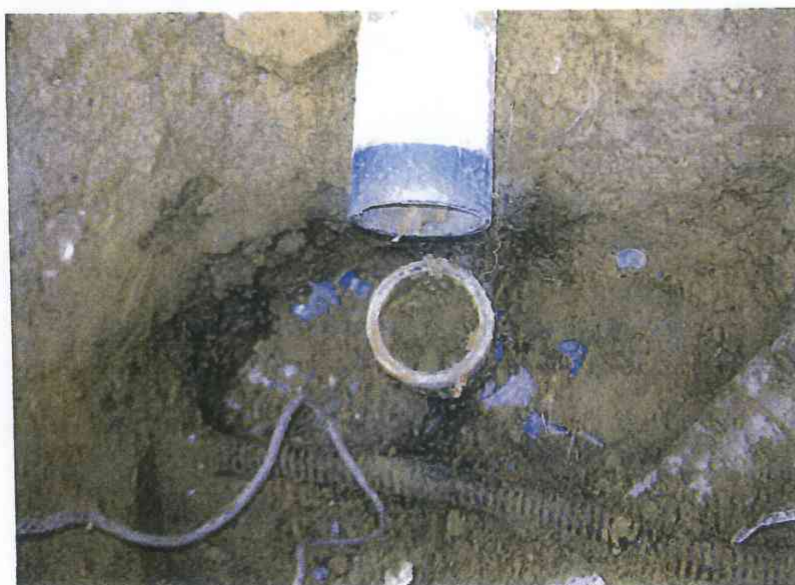
厨房出入口掘削
破損管表し状況

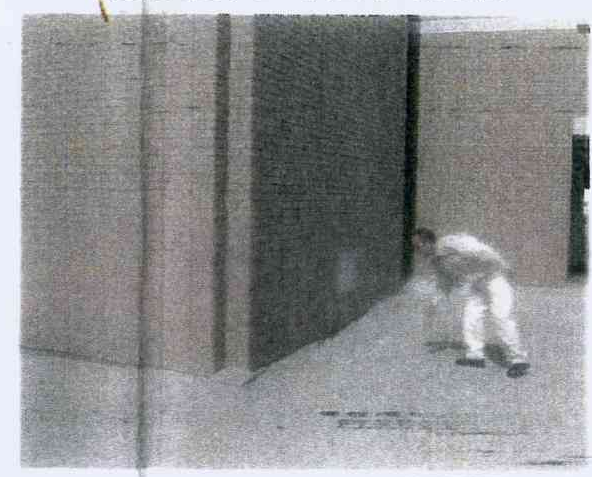
建物周辺インターロッキングブロック不陸

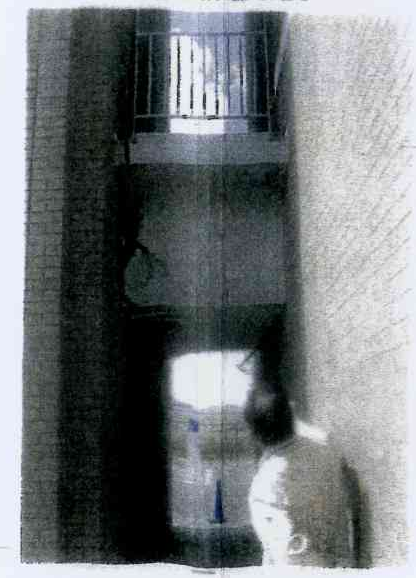
建物については礼拝堂への通路部躯体について大きな損傷が確認された。

建物構造破損

- ④ 建物周辺のインターロッキング部及び縁石ブロックについては、基礎部の締め固めを行い、インターロッキングブロック、縁石を敷き直す。
- ⑤ 建物周辺部の舗装のクラック箇所については路盤の締め固めを行い舗装を行う。
- ⑥ 躯体の損傷箇所については、構造等詳細に検討を行い復旧計画を作成し対応しなければならない。

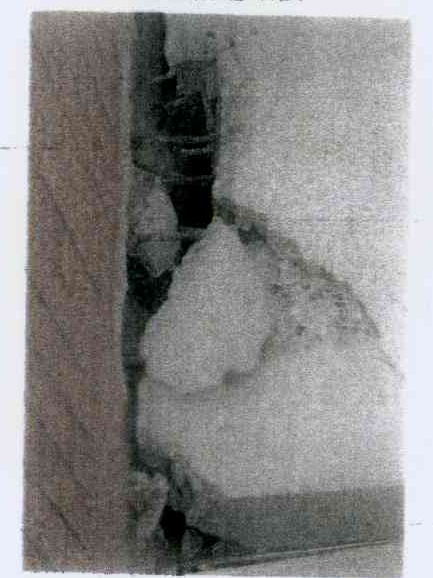
建物構造破損

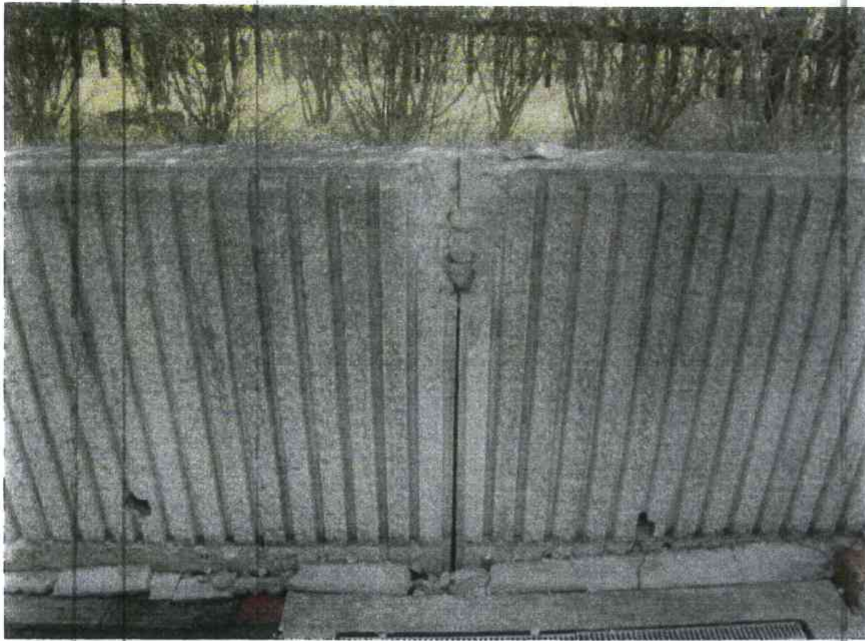
擁壁破損部補修
施工前

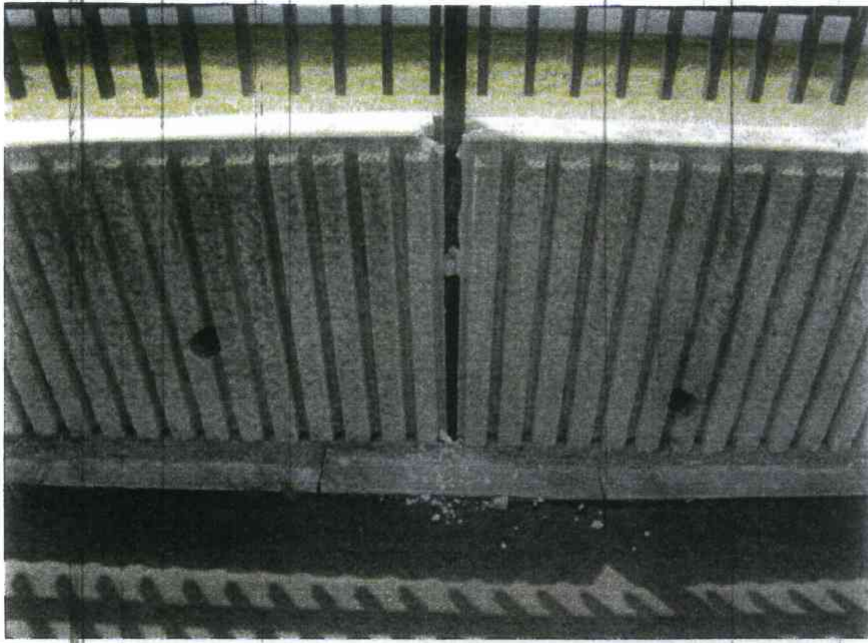
擁壁破損部補修
施工前

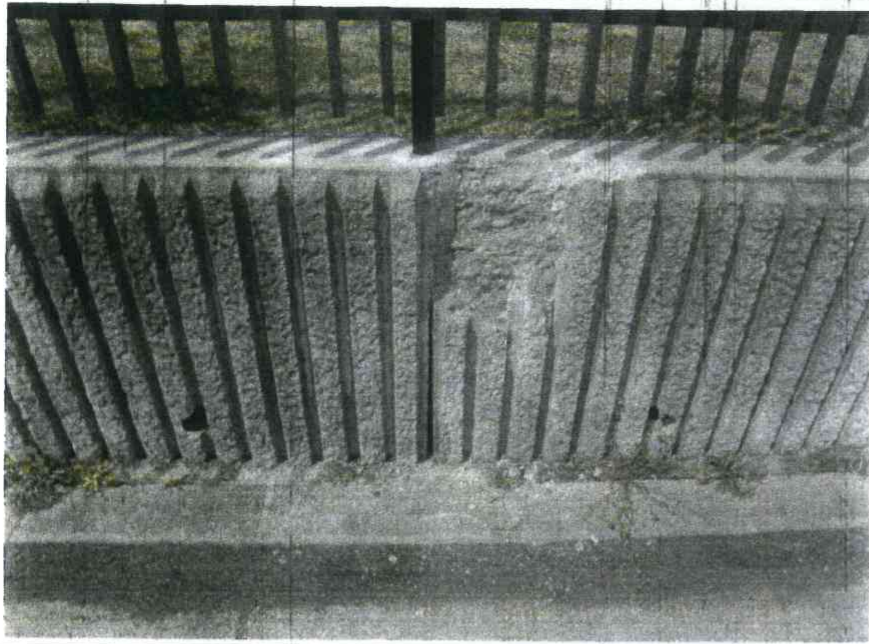
擁壁破損部補修
施工前

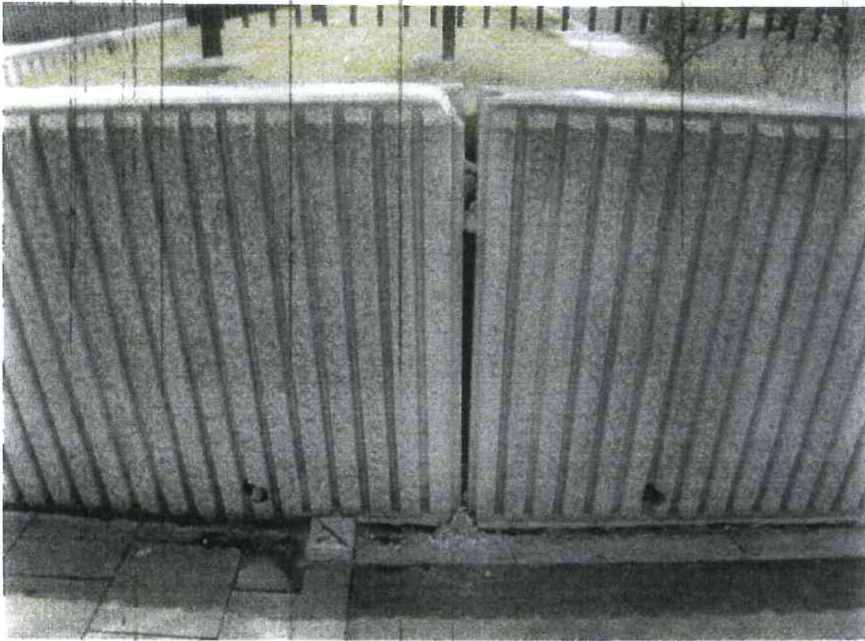
擁壁破損部補修
施工前

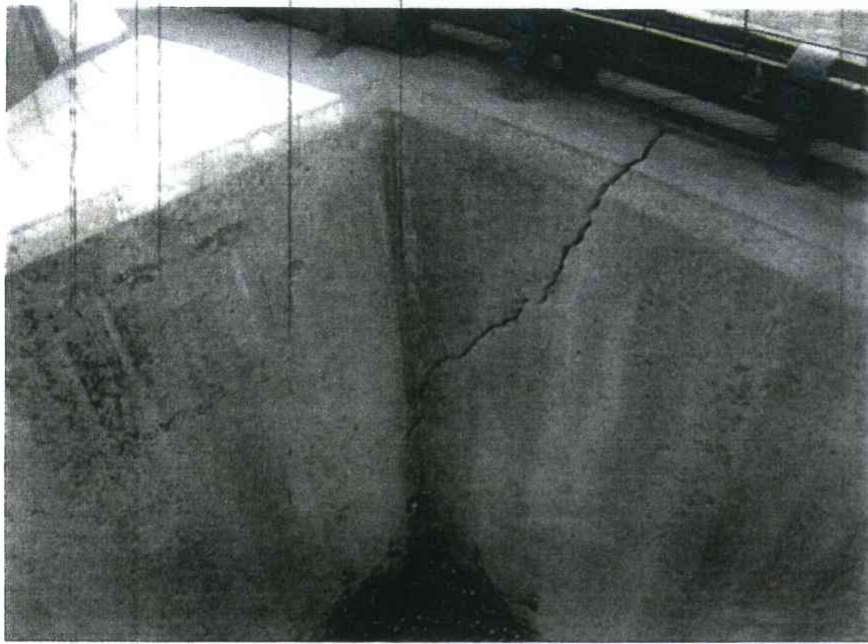
野球場

バックネット擁壁クラック
施工前

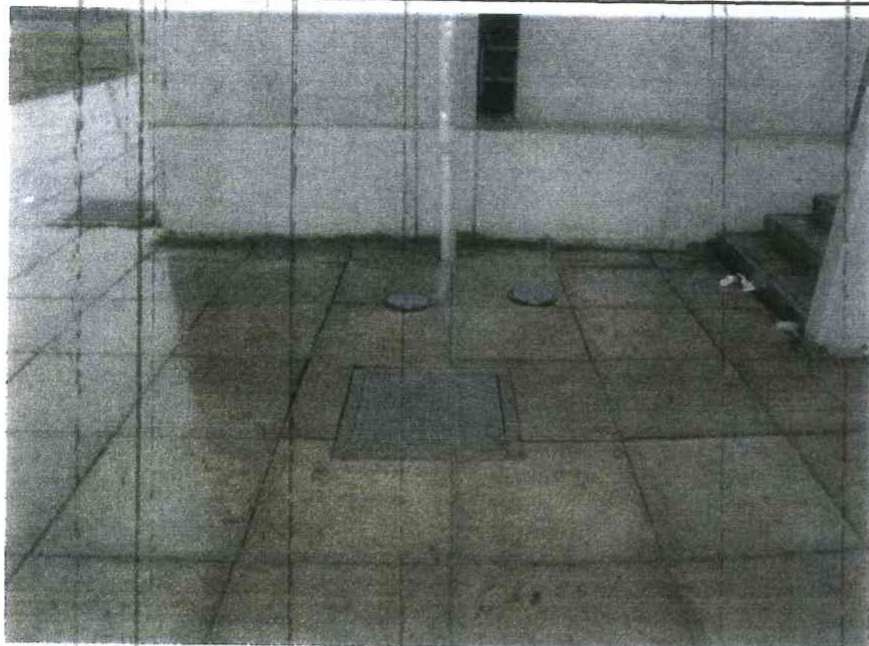
クラブハウス前

平板タイル段差
施工前
