東日本大震災からの復旧 ～東北学院大学図書館の事例～

「図書館フォーラム－震災復興と図書館－」

東北学院大学図書館長

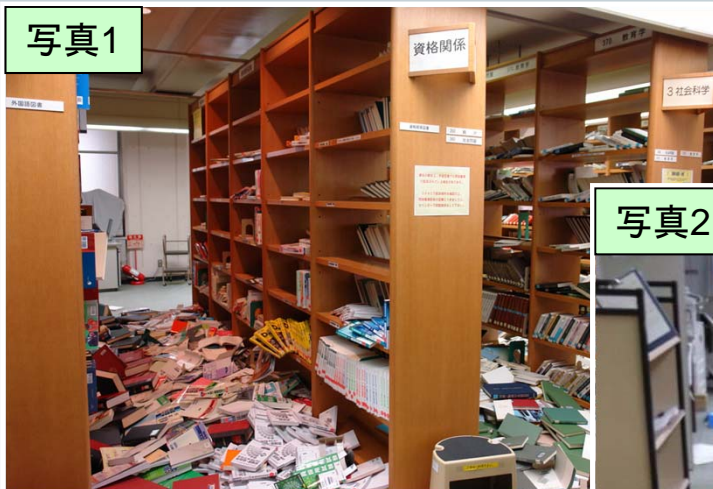
写真1

カウンターを直撃した書棚

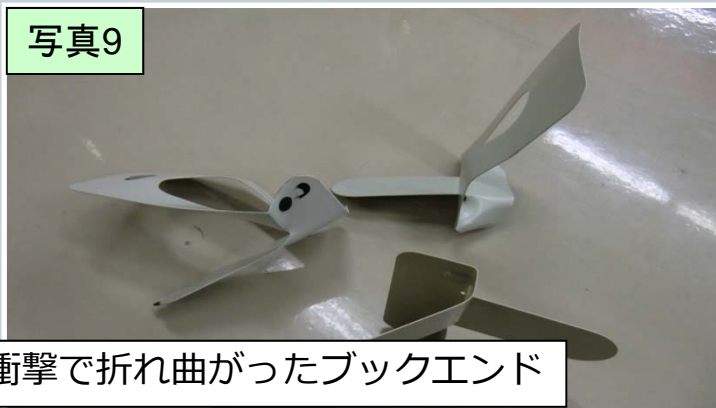
写真9

衝撃で折れ曲がったブックエンド

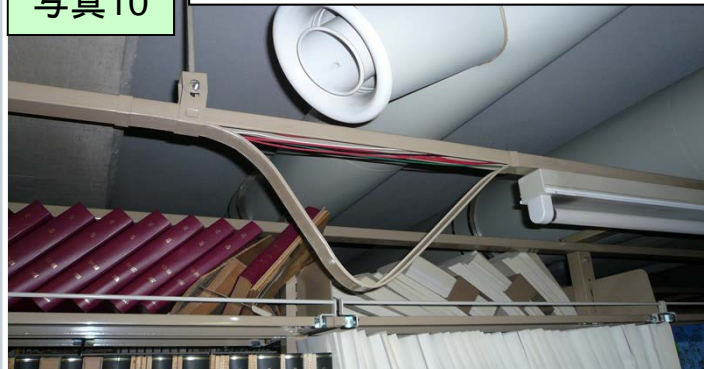
写真10

左右の大きな揺れにより撓んだ配線バー

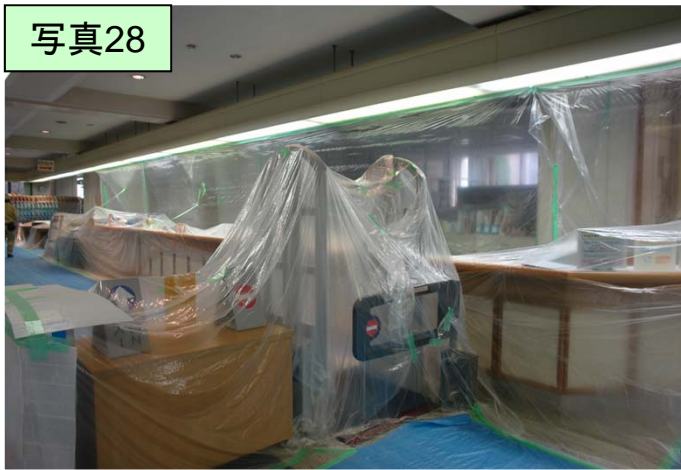
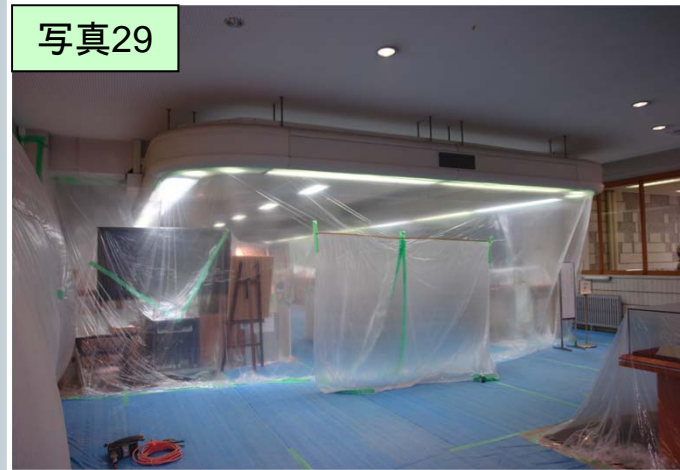
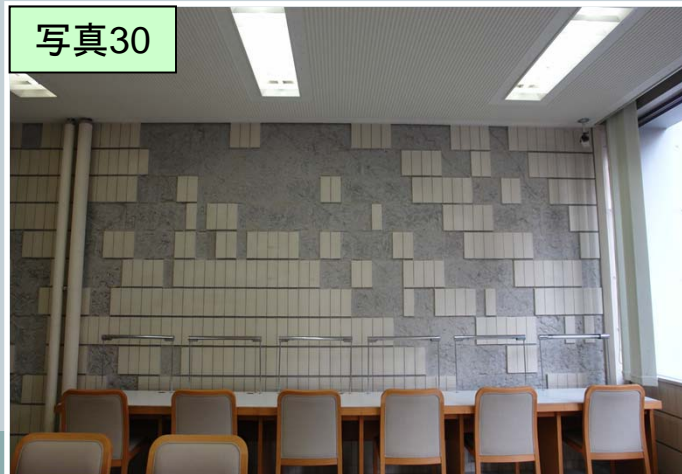
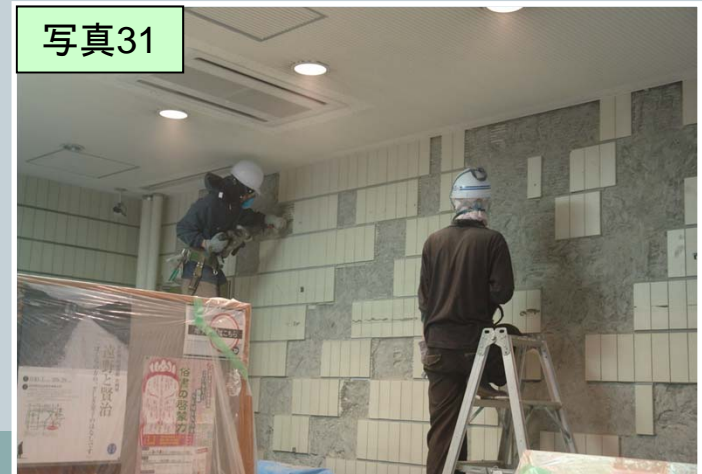
蔵書冊数	図書資料 落下冊数	建物・設備の被害状況	書架の被害状況
中央図書館	約65万冊	約39万冊 (60%)	・壁面タイルの亀裂および一部崩落 ・壁面等に亀裂発生 ・利用者用パソコン5台転倒 ・事務用パソコン1台破損	書架の傾斜 中央図書館M3F・M4Fのスチール書架 傾斜・固定ボルト破断が著しい
中央図書館分室	約7万冊	約4万冊 (60%)	・壁面タイルの亀裂および一部崩落 ・壁面等に亀裂発生	書架の傾斜
泉キャンパス 図書館	約28万冊	約19万冊 (70%)	・壁面等に亀裂発生 ・トイレタイルの剥離 ・利用者用パソコン3台落下	書架の傾斜
多賀城 キャンパス図書館	約15万冊	約1,500冊 (1%)	壁面等に亀裂発生	保存書架の一部傾斜

中央図書館壁面修復工事の様子（4月9日-5月21日）

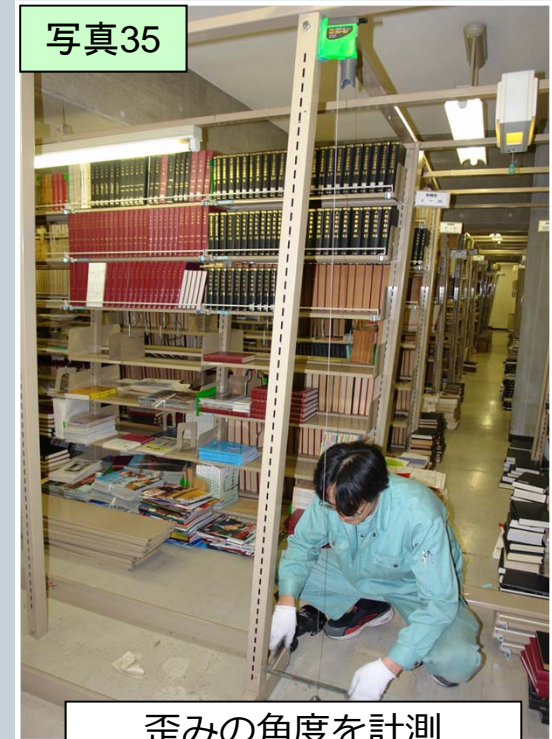
写真35

歪みの角度を計測
