### 3.11 東日本大震災からの復興—東北学院大学図書館の経験

#### 2. 3.11 大震災と 4.7 余震による被害状況

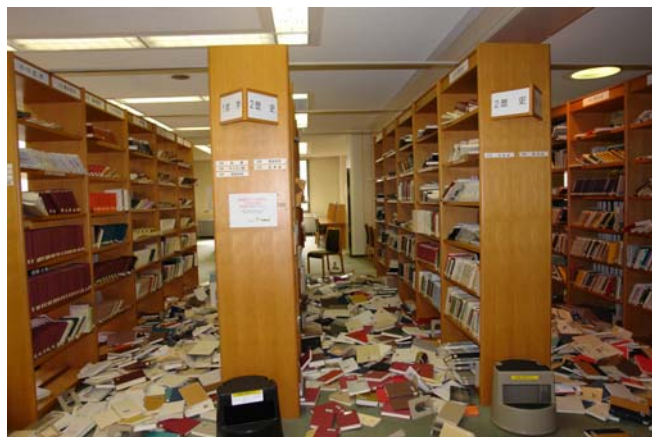
写真2 中央図書館 2階

中央図書館：落下図書資料 390,000 冊（60%）、スチール書架の傾斜（596 台）・固定ボルト破断、壁面タイルの亀裂・崩落、壁面亀裂、パソコン転倒（利用者用 5 台、事務用 1 台）

4月に入り書架の本格的修理のため設置業者による点検を実施したが、その結果は予想をはるかに超える深刻な状況であった。中央図書館では、閉架書庫の書架の3割の組み直し、分室の書架の全般的修理、泉キャンパス図書館では、開架書庫の木製書架すべての組み直し、地下移動書架のゆがみ修理などであった。このため復旧計画も、落下図書資料の書架への戻し作業から、書架修理準備のための作業へと変更が必要となった。使用可能な書架への戻し作業は続行しつつも、書架修理のため書架に残された図書、いったん戻した図書をすべて要修理書架より他の場所へ移動することが必要となり復旧作業の長期化を余儀なくされた。

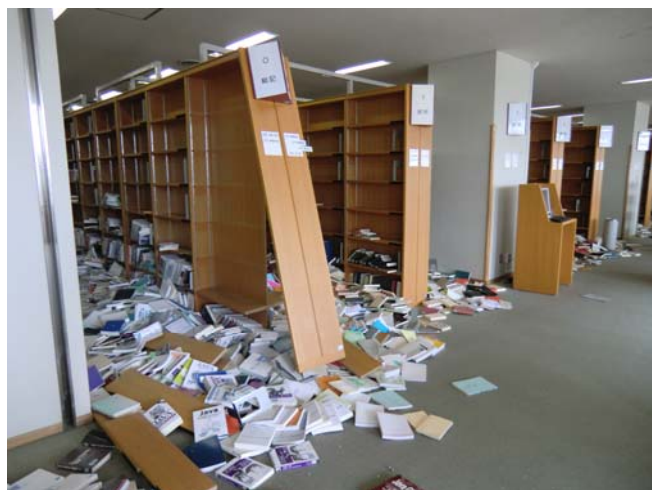
写真4 泉キャンパス 2階

泉キャンパス図書館：落下図書資料 190,000 冊（70%）、木製書架の傾斜（297 台）、壁面タイルの亀裂・崩落、壁面亀裂、パソコン転倒（利用者用 3 台、）、保存書架（地下）の傾斜

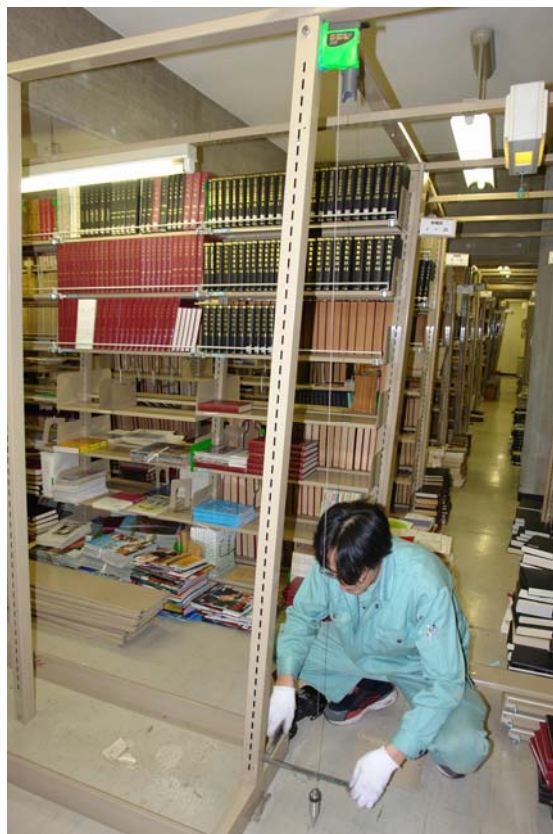
写真5 中央図書館 ゆがみ計測
