工事写真

工事名称： 東北学院大学中央図書館
書架震災復旧工事

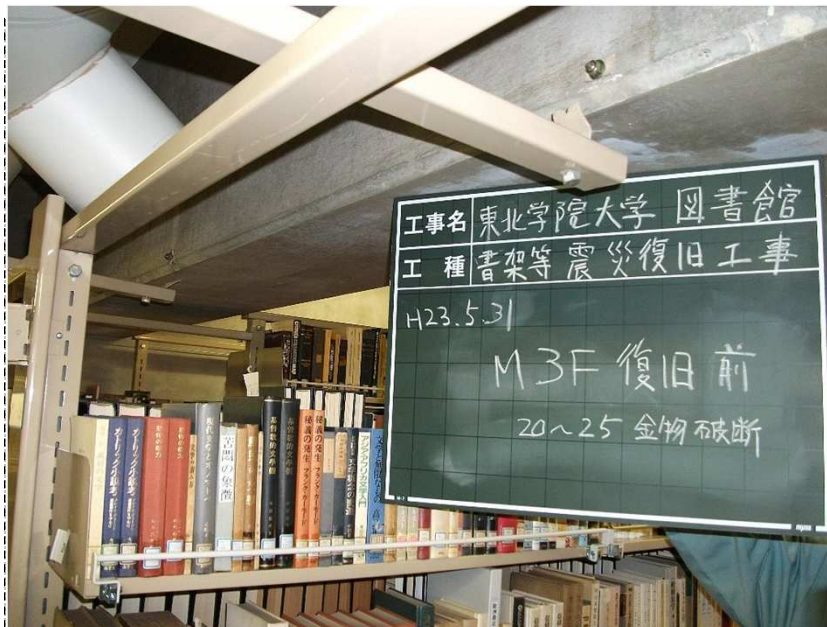
撮影場所：M3F

工事種別：書架復旧前

備考：天つなぎ固定金物破断

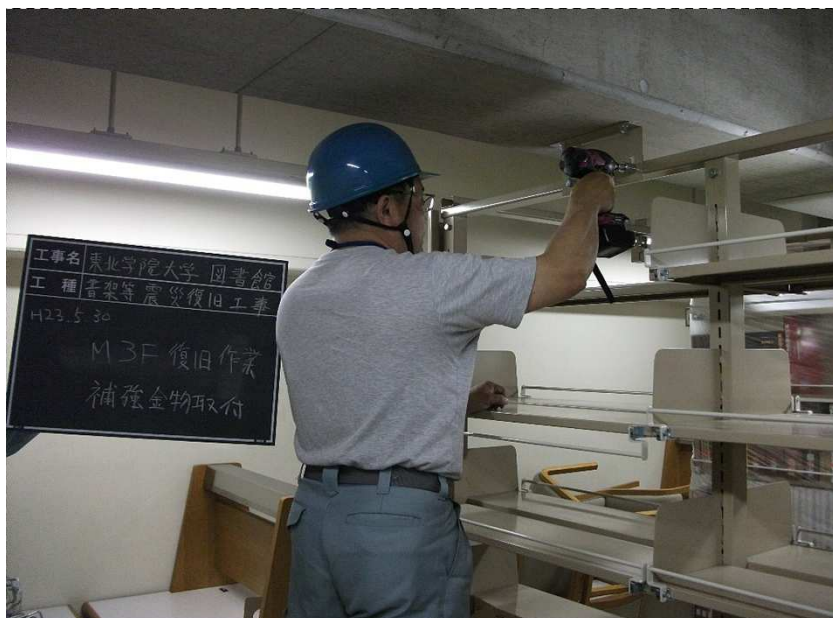
撮影場所：M3F

工事種別：書架復旧作業中

備考：書架補強金物取付

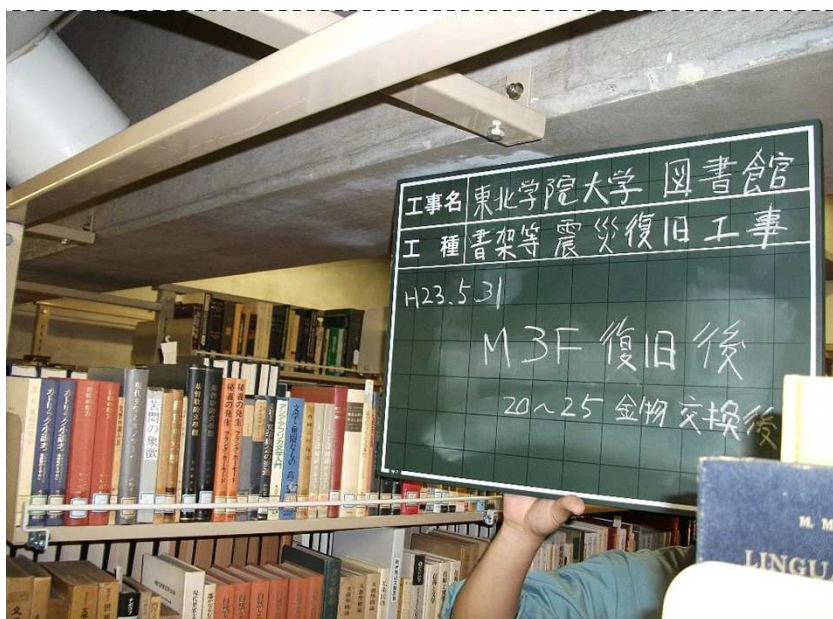
撮影場所：M3F

工事種別：書架復旧

備考：天つなぎ金物交換完了

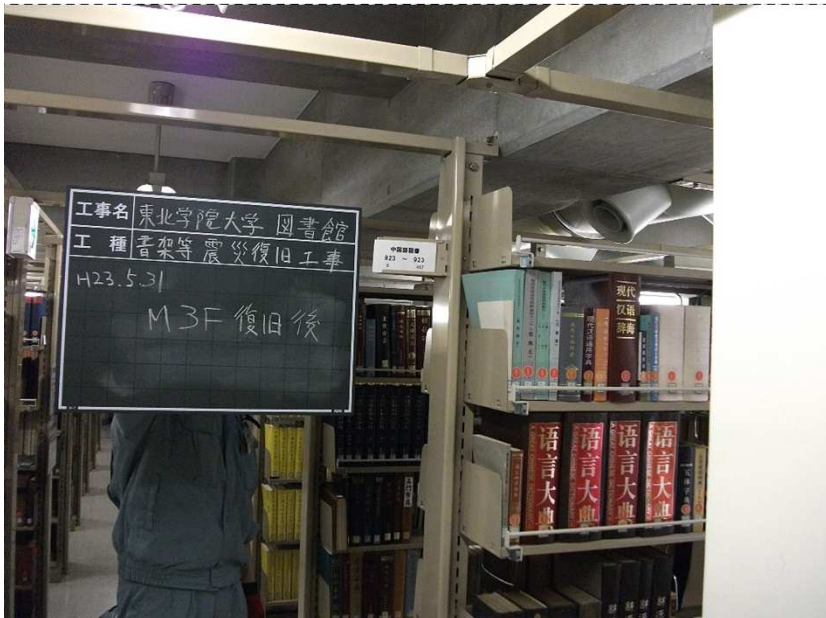
撮影場所：M3F

工事種別：書架復旧

備考：レースウェイ復旧完了

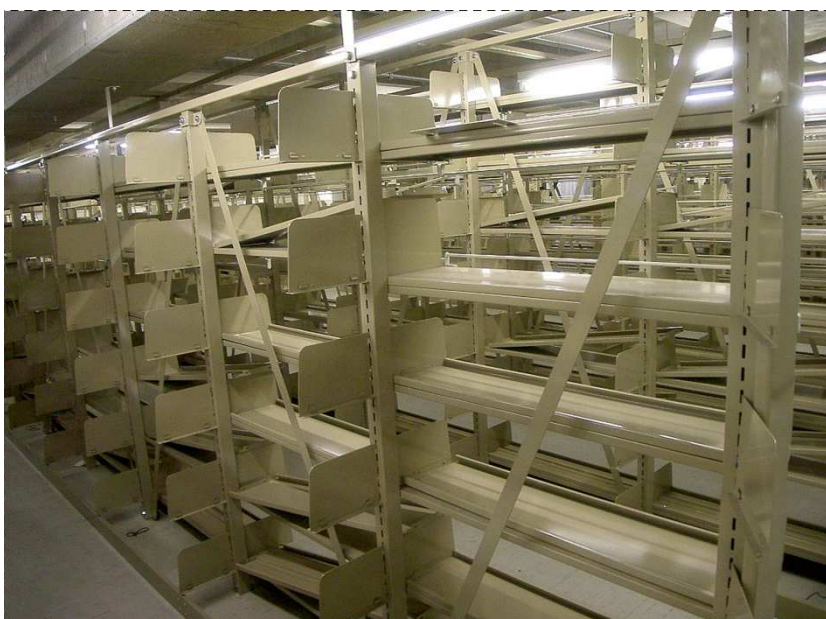
撮影場所：M4F

工事種別：書架復旧作業中

備考：背面ブレース追加

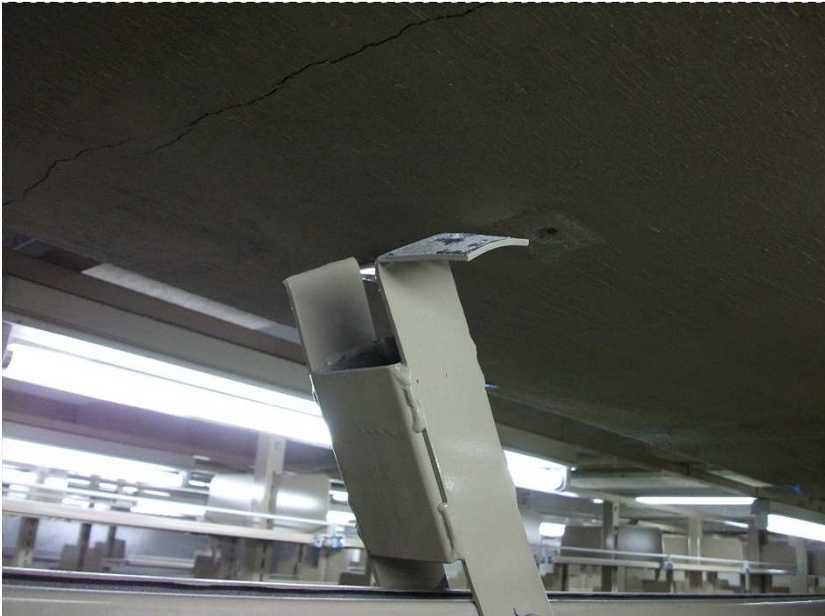
撮影場所：M4F

工事種別：書架復旧作業中

備考：書架固定金具破損

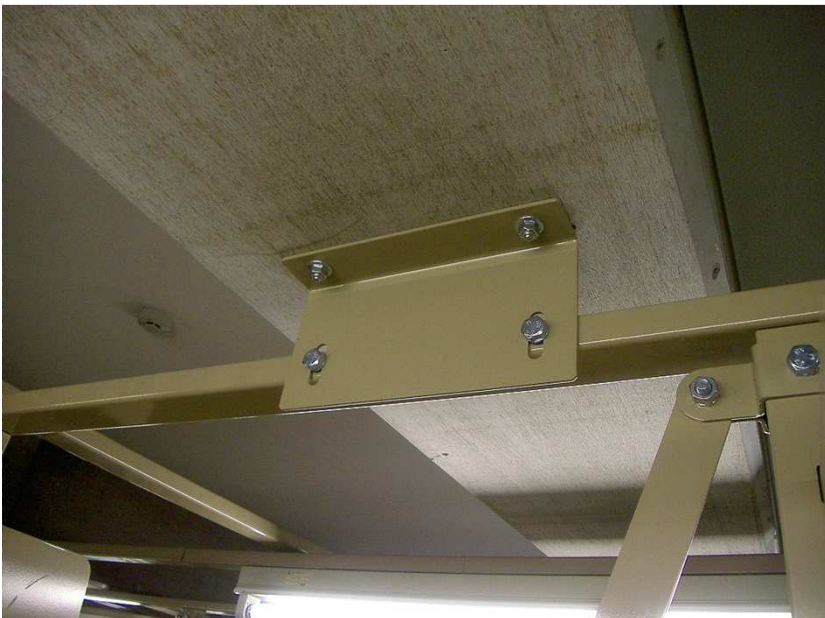
撮影場所：M4F

備考：書架固定金具交換

金具形状を変更し強度
高めた金具に交換

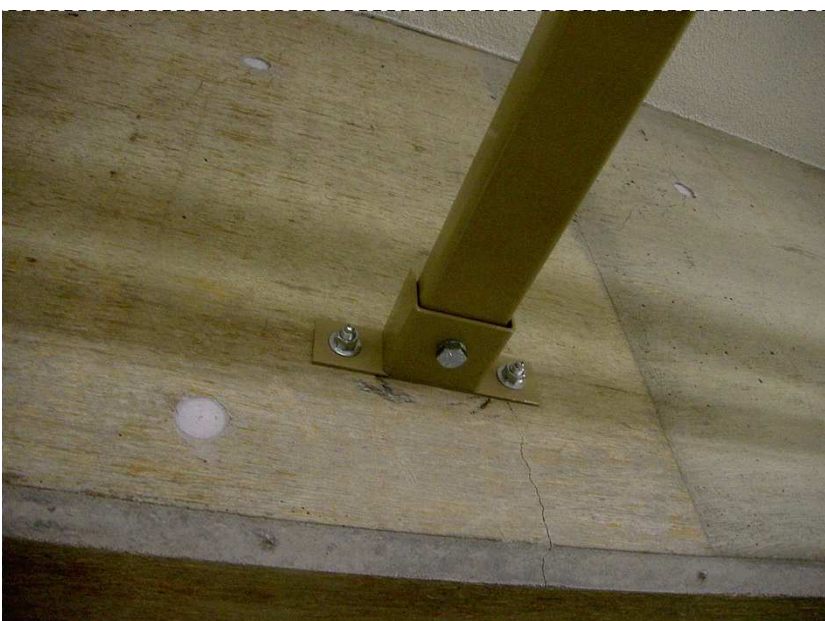
撮影場所：M4F

備考：書架天つなぎ固定金具交換

金具破損箇所は新規
金具に交換

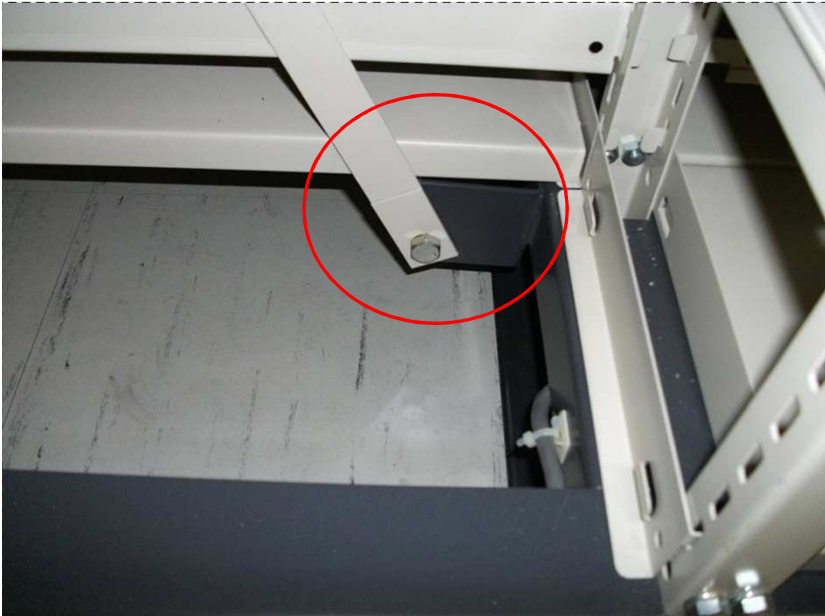
撮影場所：地下集密書庫

工事種別：集密書架復旧前

備考：棚ブレース受け金具変形
(台枠部)

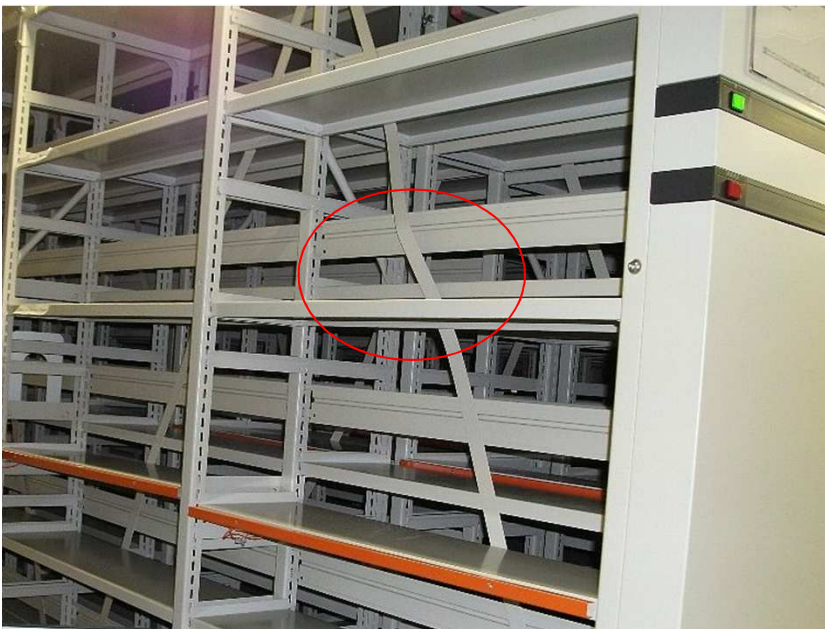
撮影場所：地下集密書庫

工事種別：集密書架復旧前

備考：棚本体ブレース変形

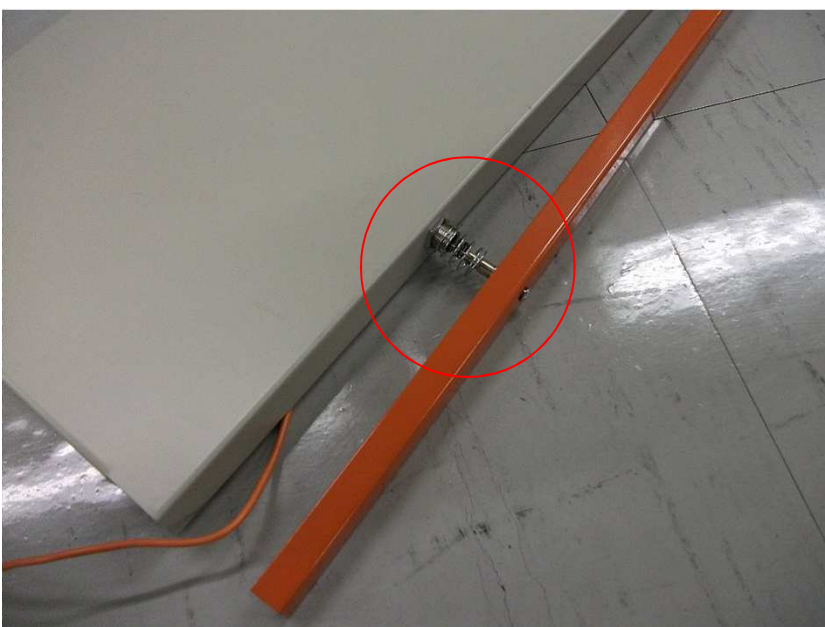
撮影場所：地下集密書庫

工事種別：集密書架復旧前

備考：棚板安全バー破損

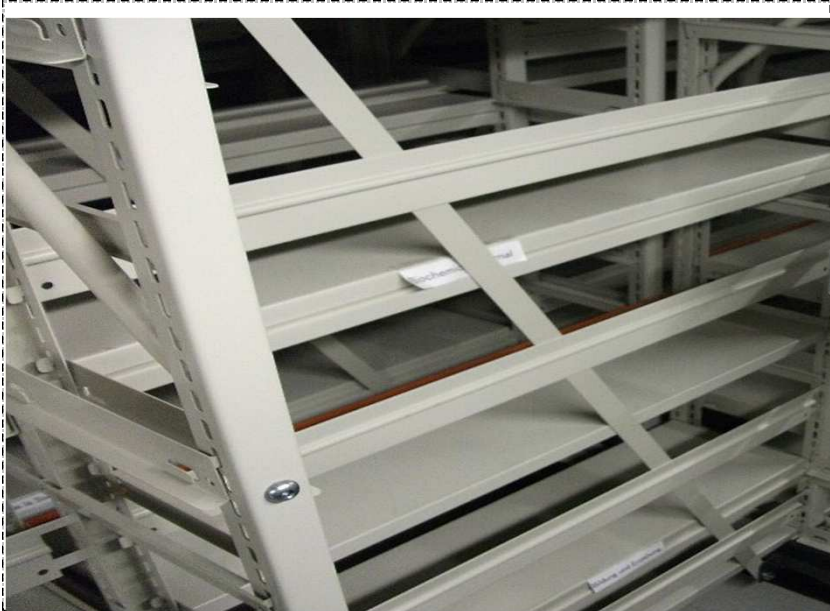
撮影場所：地下集密書庫

備考：棚本体プレス変形
プレス交換

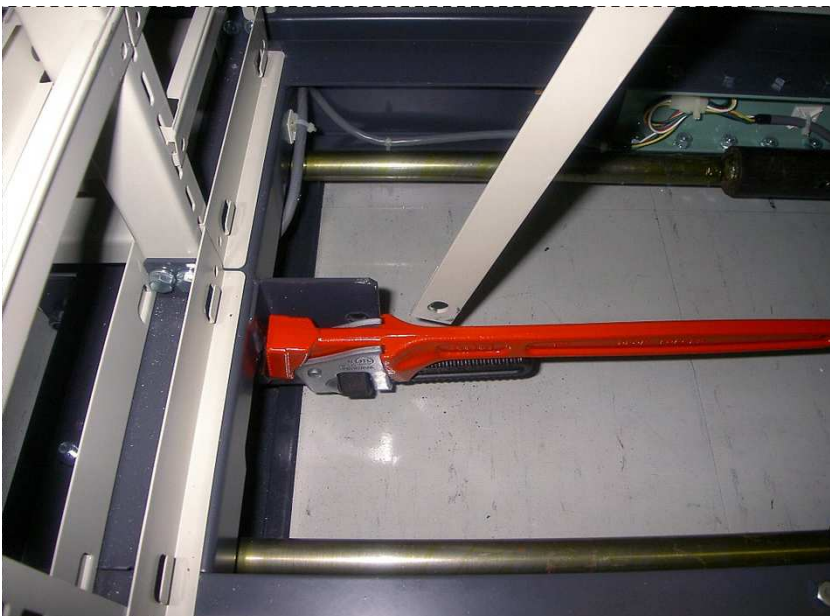
撮影場所：地下集密書庫

備考：台枠部プレス受修正

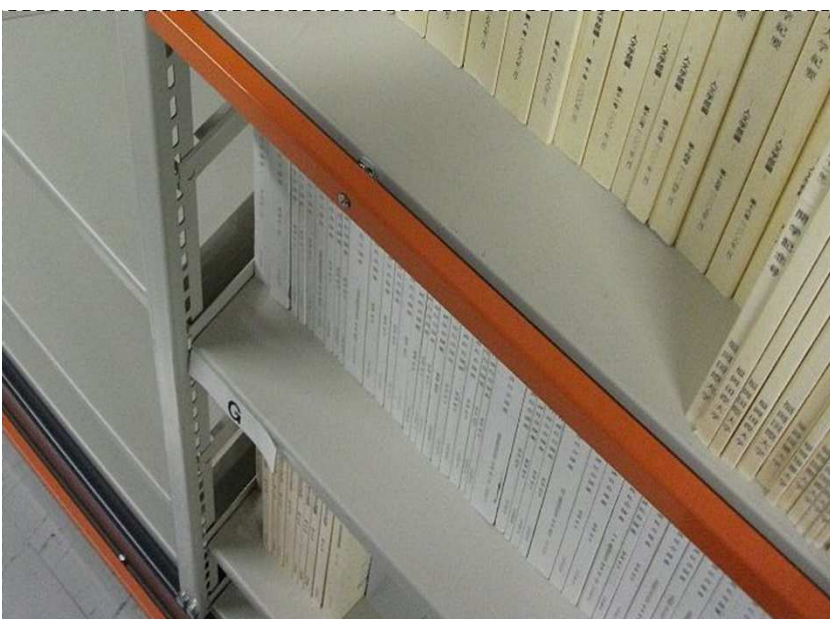
撮影場所：地下集密書庫

備考：棚板安全バー部品交換
完了

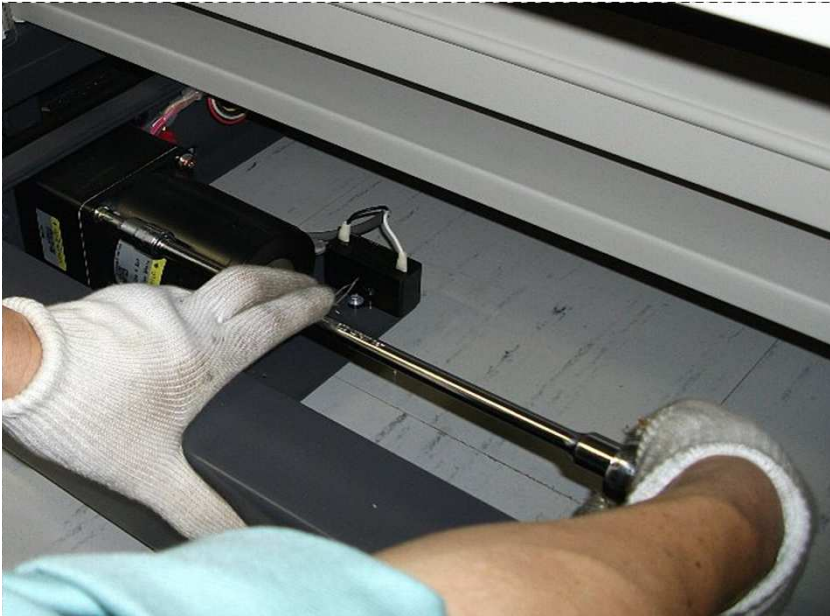
撮影場所：地下集密書庫

備考：モータ周り点検・ボルト増し締め

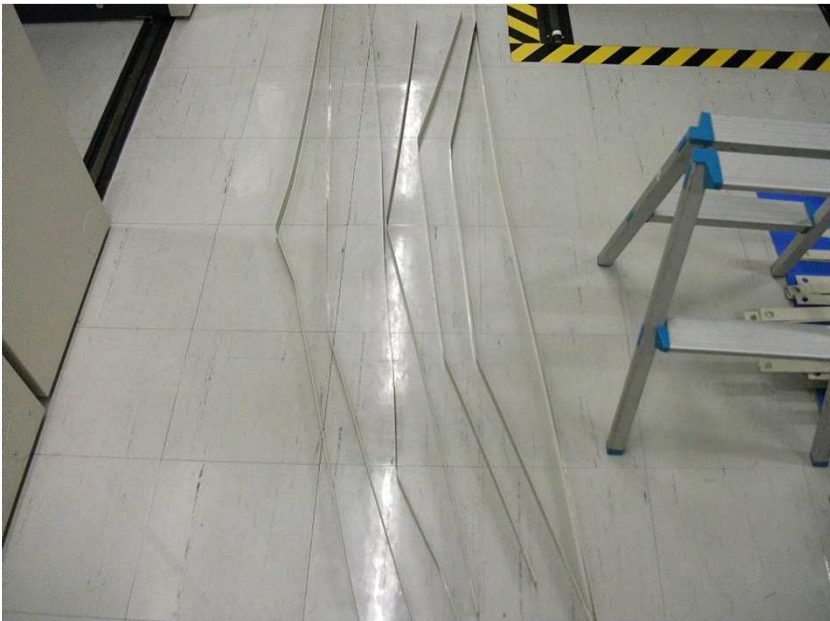
撮影場所：地下集密書庫

備考：交換したプレート
(交換分の一部)

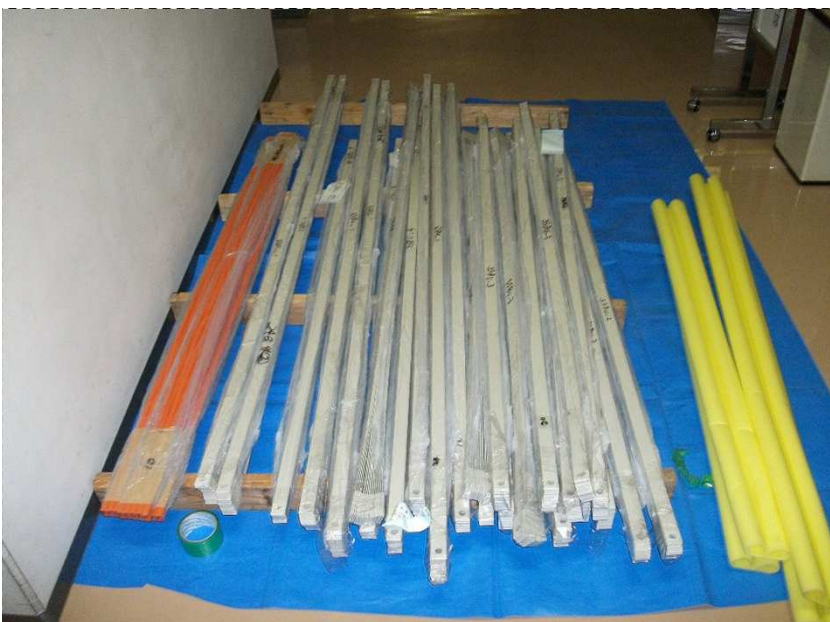
撮影場所：地下集密書庫

備考：交換分(新規部材)
プレート

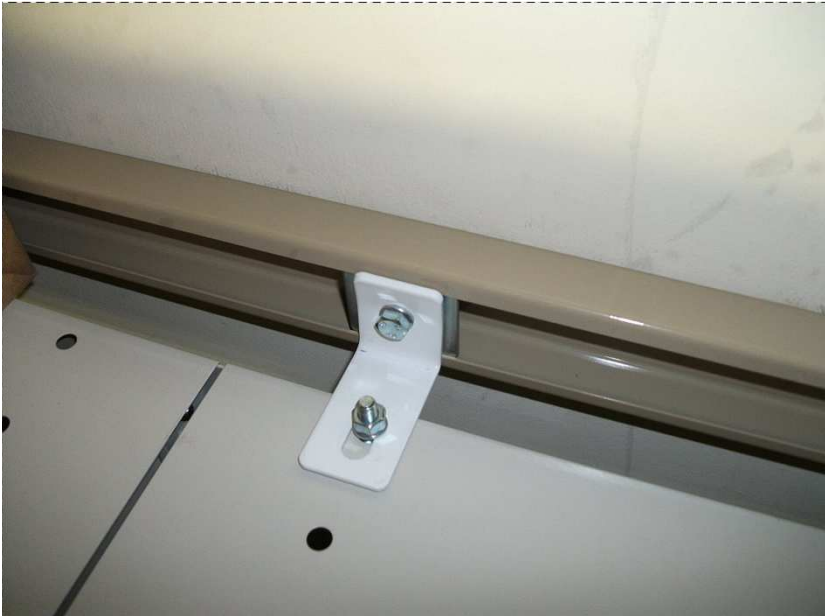
撮影場所：1階

備考：既存書架壁固定

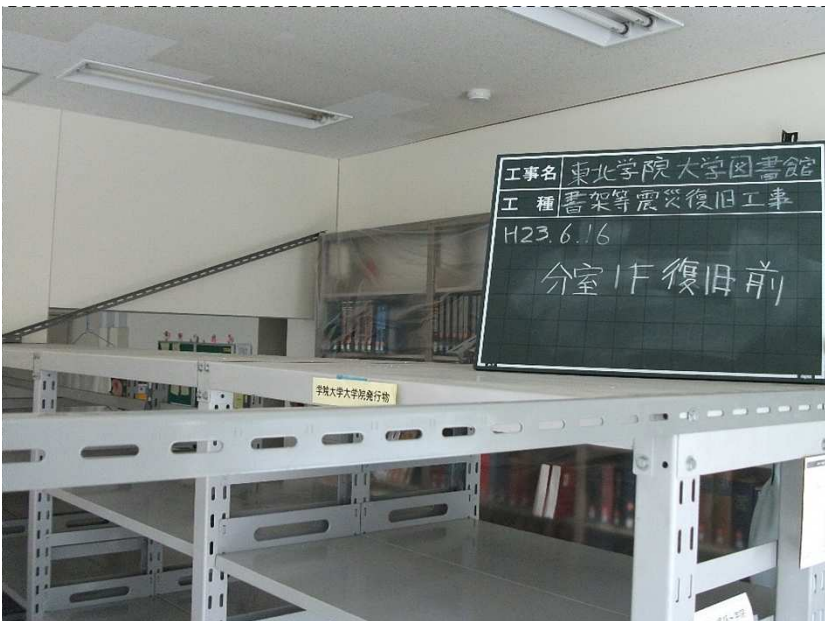
撮影場所：分館1階

備考：既存書架復旧前

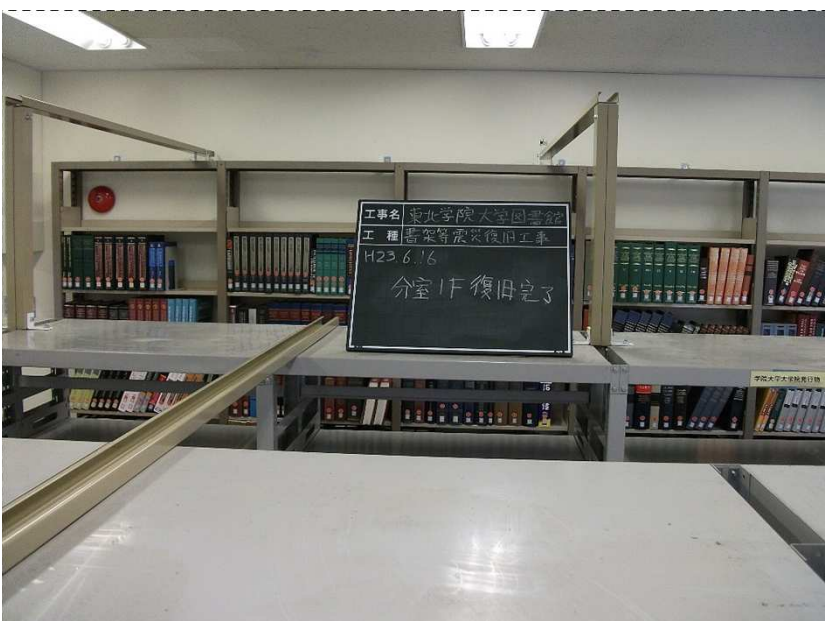
撮影場所：分館1階

備考：既存書架復旧完了

天つなぎ交換と追加
壁側書架壁固定

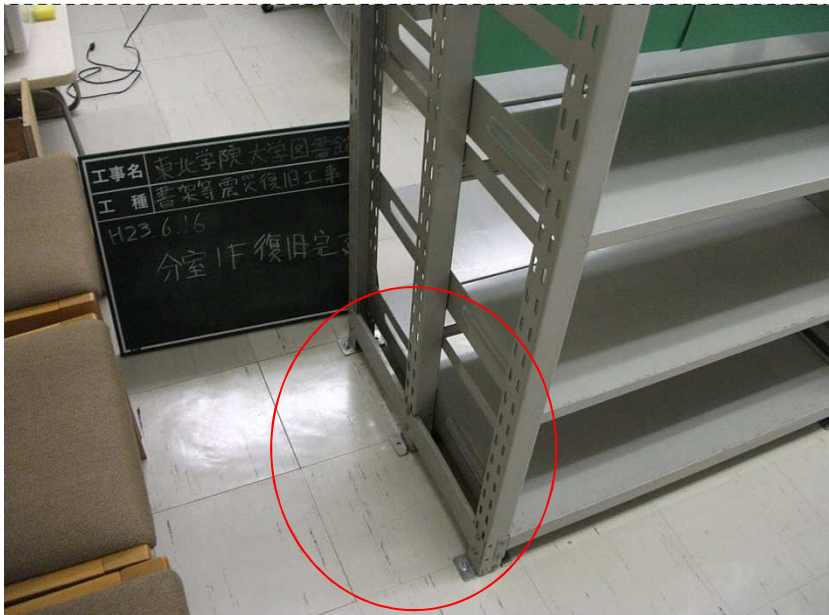
工事種別：分館1階

備考：床固定(両側アンカ-固定)

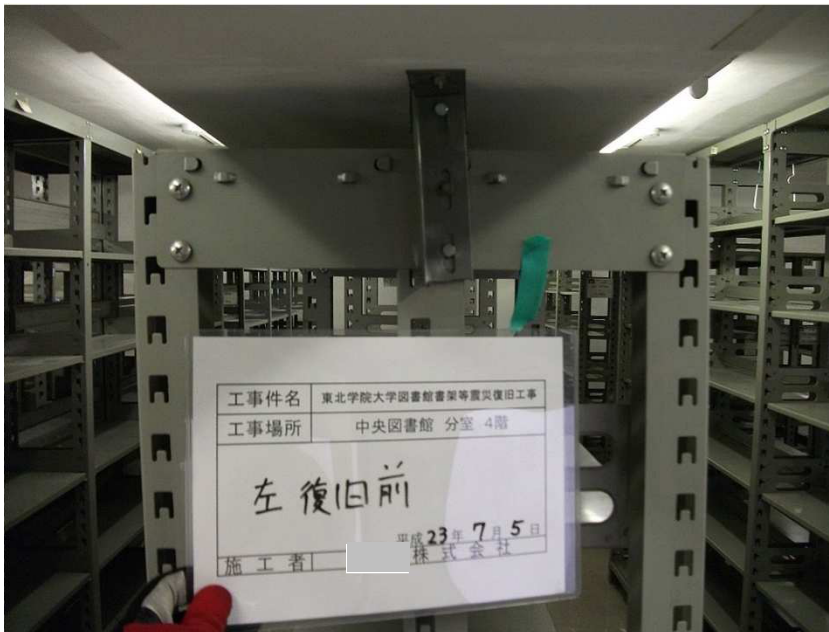
工事種別：分館4階

備考：天井固定金具強度不足

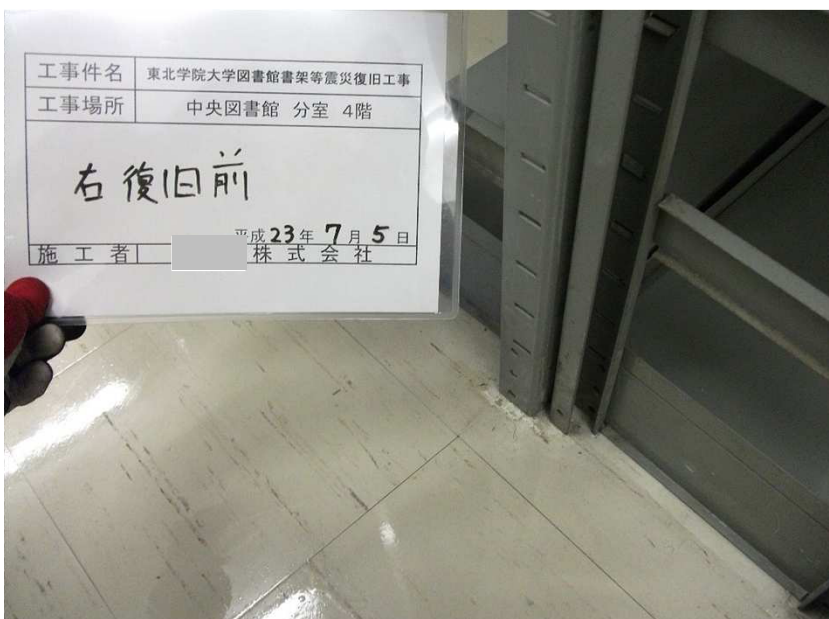
工事種別：分館4階

備考：床固定無し

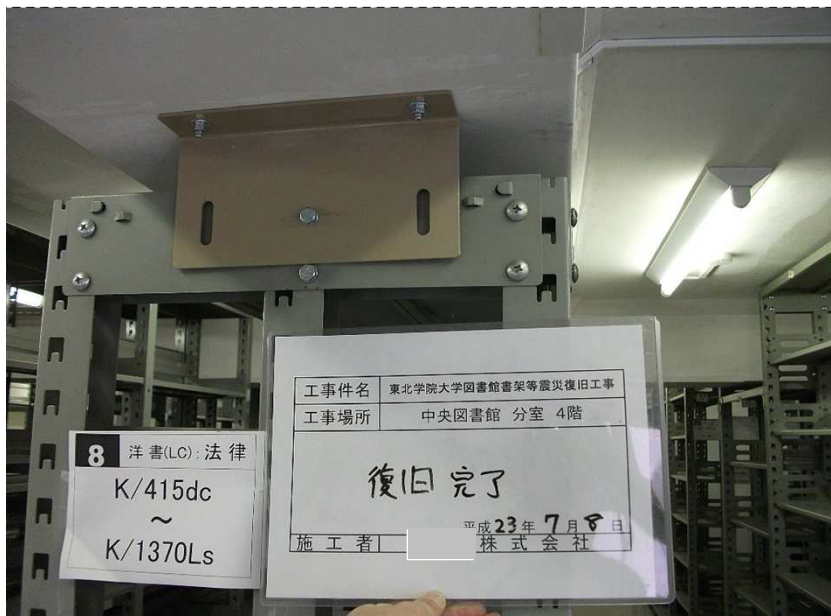
撮影場所：分館4階

備考：天井固定
金具交換してアンカー2箇所
固定

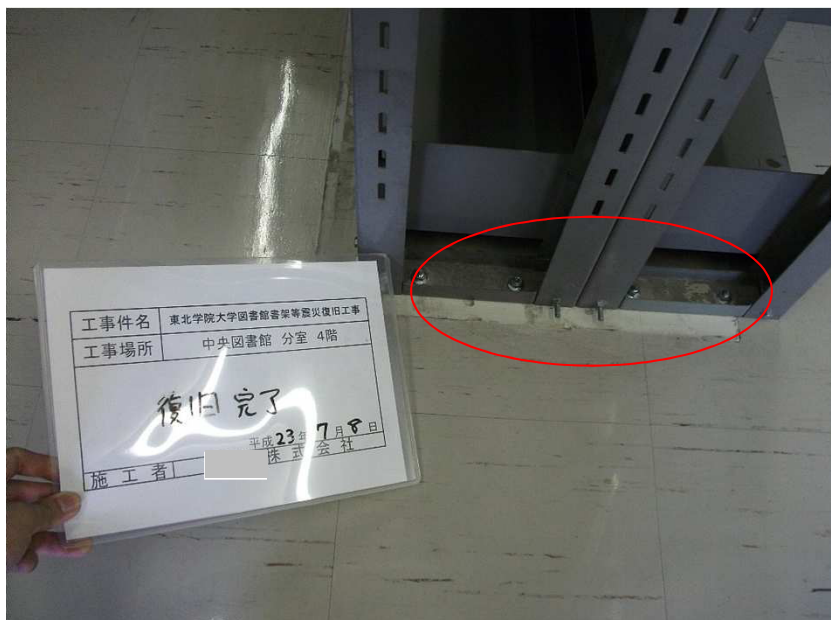
撮影場所：分館4階

備考：床固定
(アンカー1棚あたり2本に)

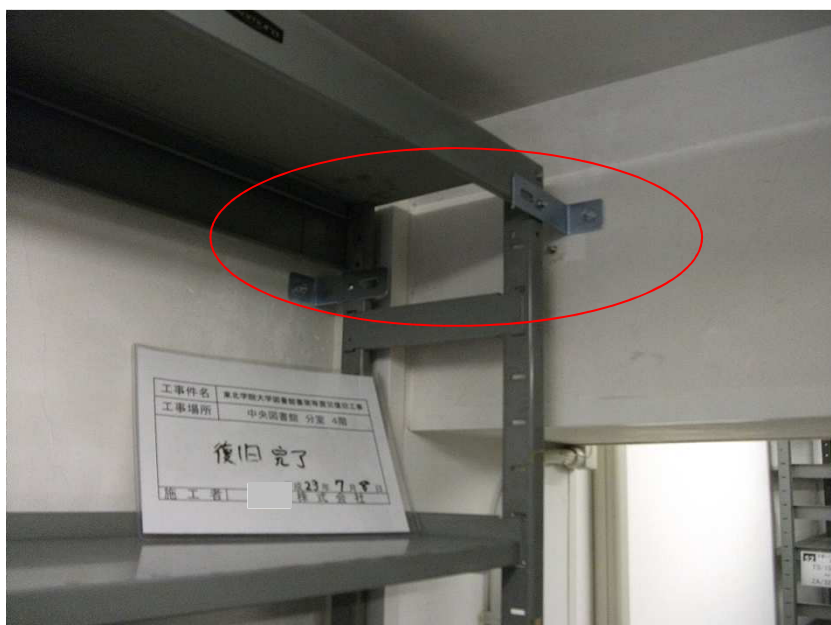
工事種別：分館4階

備考：壁固定金具交換と追加
(復旧前1箇所を2箇所に)
