2. 各館被災状況 (東北地区大学図書館協議会報告より)

東日本大震災に係る被災状況資料 2（中央）

中央図書館・分室被災写真

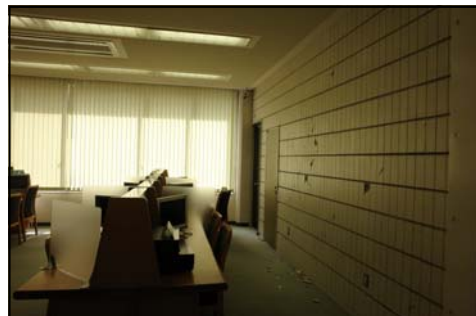
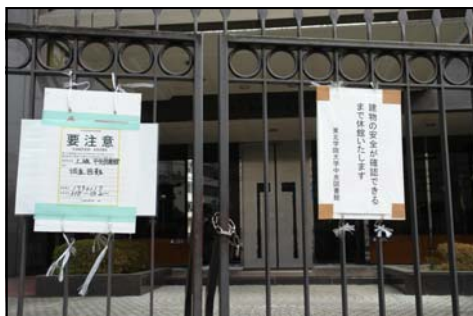
<1 階閲覧室>

固定されていなかった書架が倒壊

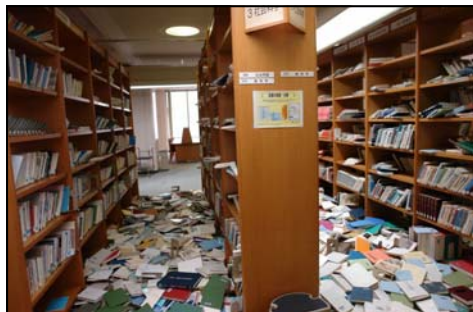
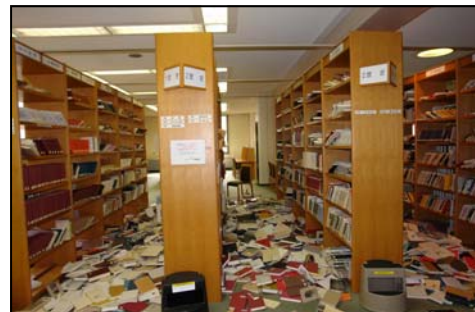
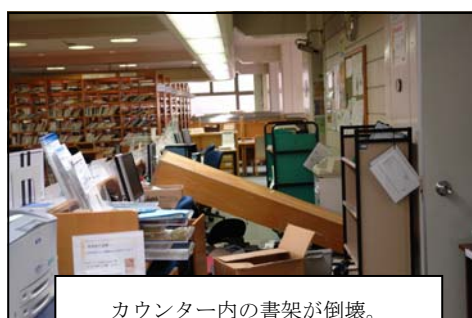
<2 階閲覧室>

カウンター内の書架が倒壊。
幸いスタッフに怪我はなかった

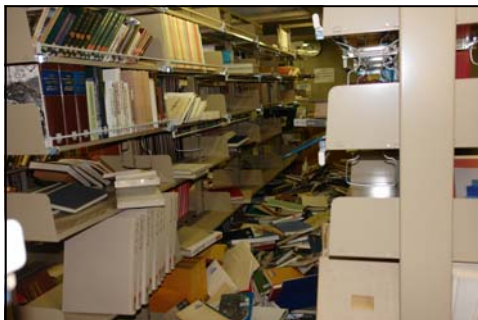
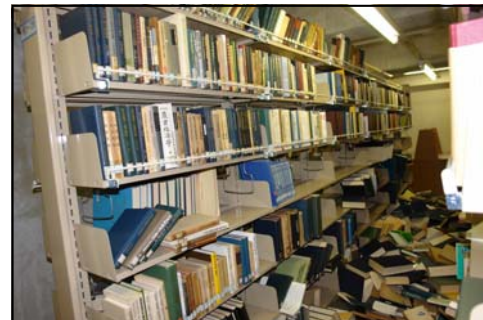
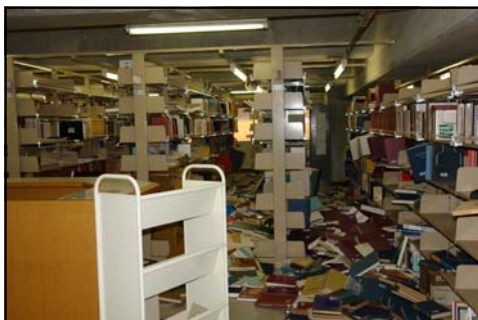
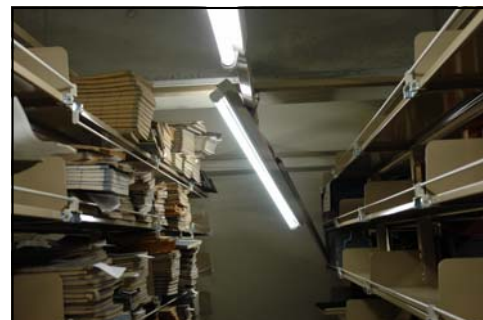
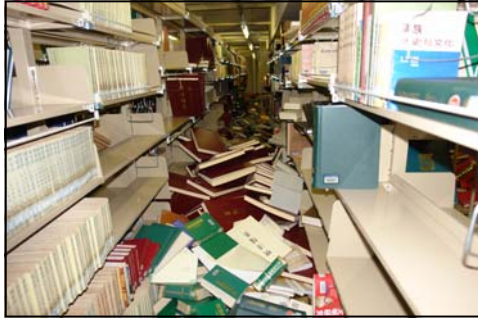
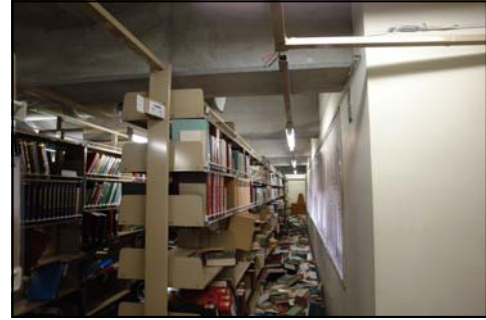
<閉架書庫（M3 階）>

蔵書冊数	図書資料 落下冊数	建物・設備の被害状況	書架の被害状況
中央図書館	約 65 万冊	約 39 万冊 (60%)	<ul style="list-style-type: none"> 壁面タイルの亀裂および一部崩落 壁面等に亀裂発生 利用者用パソコン 5 台転倒 事務用パソコン 1 台破損 	書架の傾斜 中央図書館M3F・M4F のスチール書架 傾斜・固 定ボルト破断が著しい
中央図書館分室	約 7 万冊	約 4 万冊 (60%)	<ul style="list-style-type: none"> 壁面タイルの亀裂および一部崩落 壁面等に亀裂発生 	書架の傾斜
泉キャンパス 図書館	約 28 万冊	約 19 万冊 (70%)	<ul style="list-style-type: none"> 壁面等に亀裂発生 トイレタイルの剥離 利用者用パソコン 3 台落下 	書架の傾斜
多賀城 キャンパス図書館	約 15 万冊	約 1,500 冊 (1%)	壁面等に亀裂発生	保存書架の一部傾斜

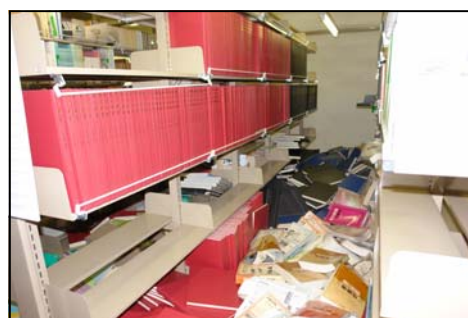
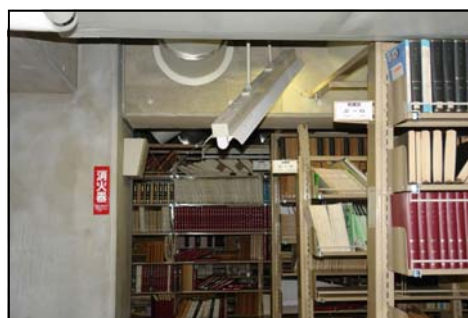
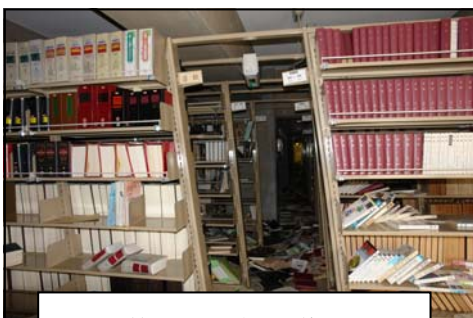
＜閉架書庫（M4 階）＞

耐震防止バーが機能したことにより、書架が資料を抱えた状態で 2 分間大きく左右に振られたため、書架に莫大な負荷がかかってしまった。結果、多くの書架で歪みが発生、M4 階の全ての書架が損傷を受け、解体し筋交で補強した上で再度組み立て直すこととなった。

書架を固定するボルトが抜けている

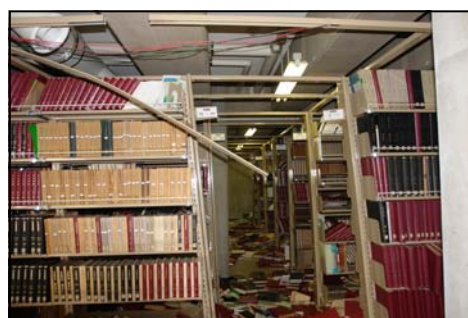
最も歪みの大きい箇所

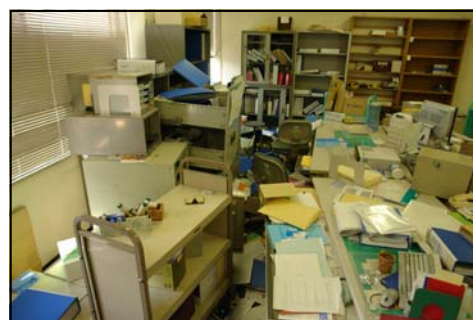
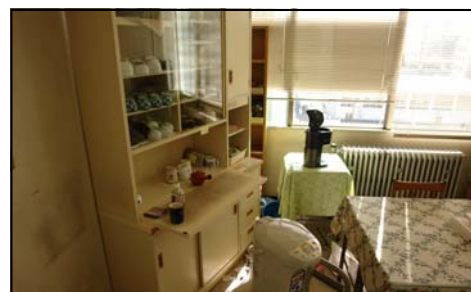
<5 階事務室>

食器棚はボルトで固定されていたものの、外れる

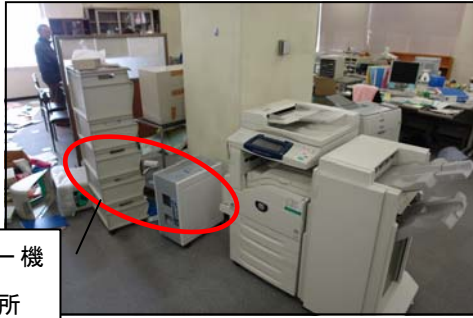
元々コピー機
があった場所

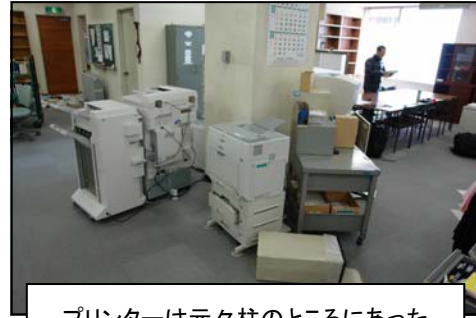
プリンターは元々柱のところにあった

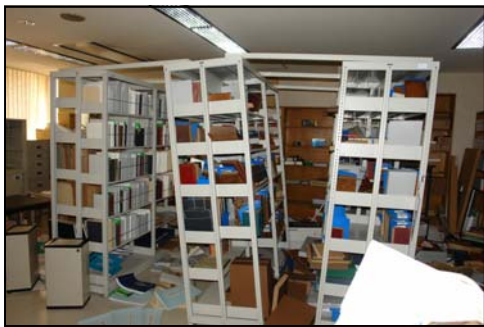
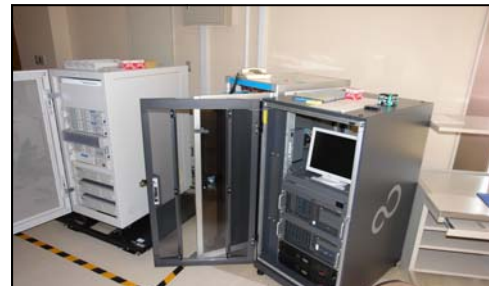
<5 階第 2 貴重書室 (兼サーバー室)>

左側:図書館システムサーバー(免震装置付)
右側:Windows サーバー(免震装置なし)

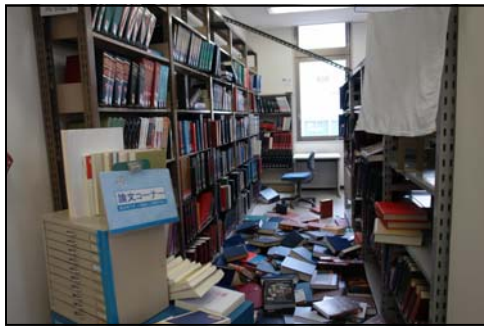
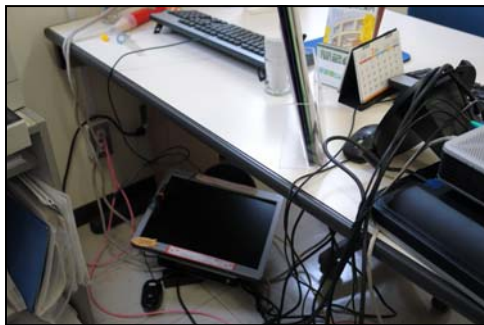
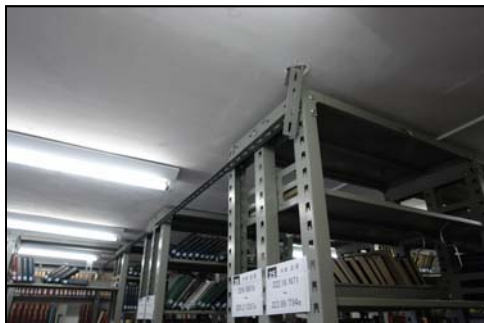
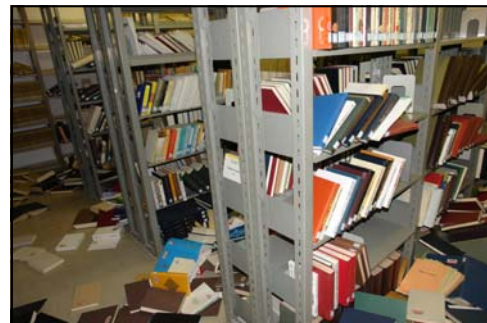
<中央図書館分室>

固定ボルトが壁ごと外れる

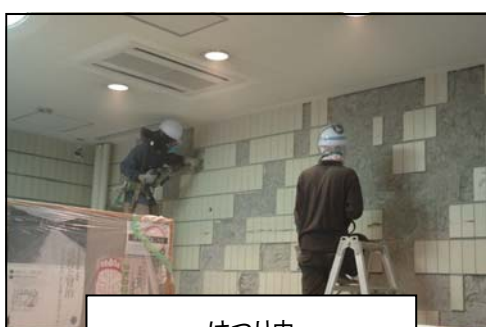
<4/14 タイルはつり・書架ダメージ調査の様子>

はつり中

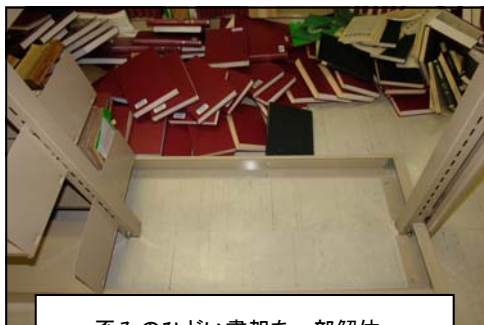
歪みのひどい書架を一部解体。
背面に筋交を入れたのち再度組み直す

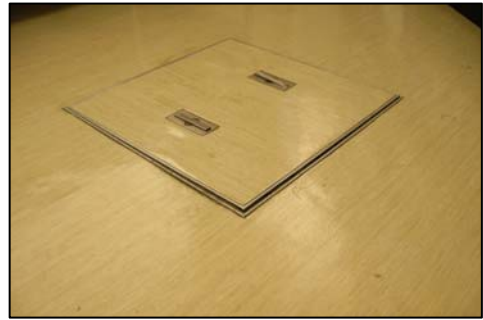
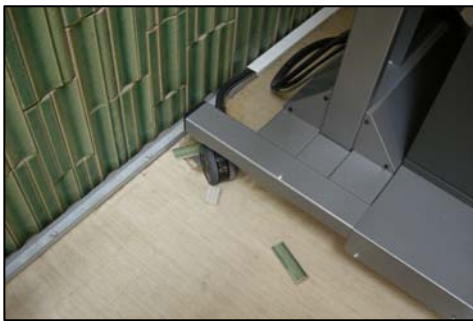
玄関ドア内側下部鍵破損

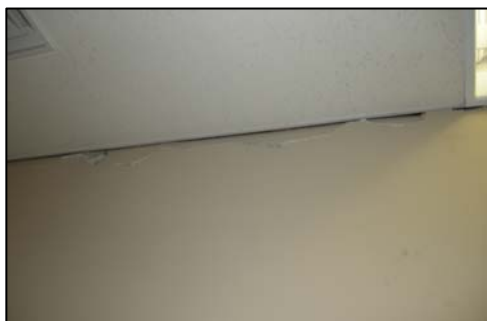
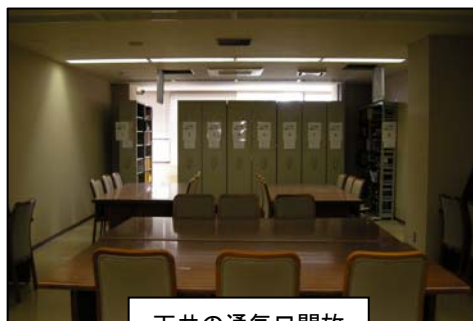
天井の通気口開放

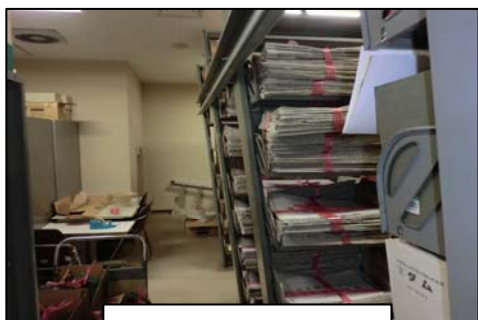
<資料室>

傾斜したスチール書架

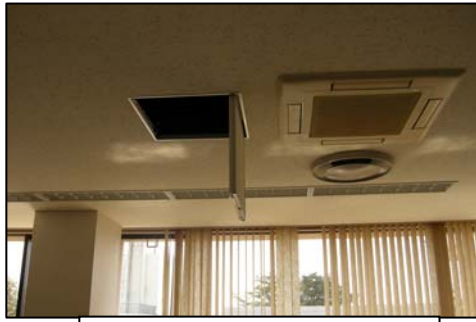
＜会議室＞

天井の点検口蓋開放
