2.各館被災状況（東北地区大学図書館協議会報告より）

3.館別被災状況詳細**中央図書館館内構成図**

中央図書館・分室被災写真 撮影日：2011年3月24日（建物立入解禁日）

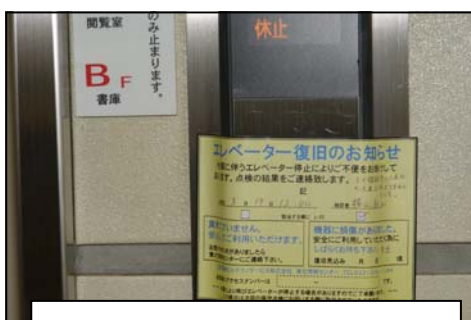
写真 1

エレベーター全面停止

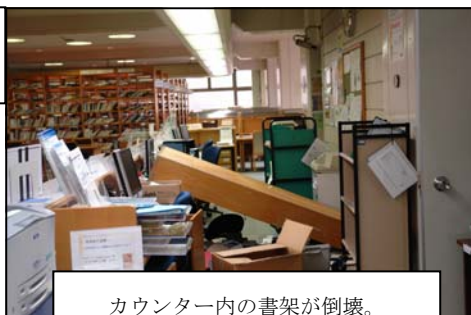
写真 7

カウンター内の書架が倒壊。
幸いスタッフに怪我はなかった

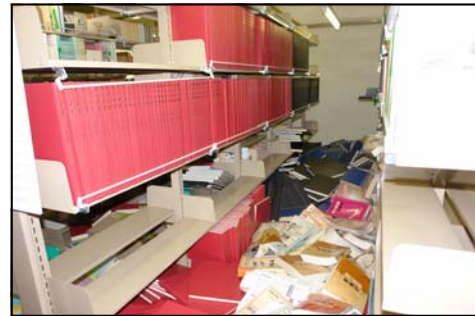
写真 28

耐震防止バーが機能したことにより、書架が資料を抱えた状態で 2 分間大きく左右に振られたため、書架に莫大な負荷がかかってしまった。結果、多くの書架で歪みが発生、M4 階の全ての書架が損傷を受け、解体し筋交で補強した上で再度組み立て直すこととなった。

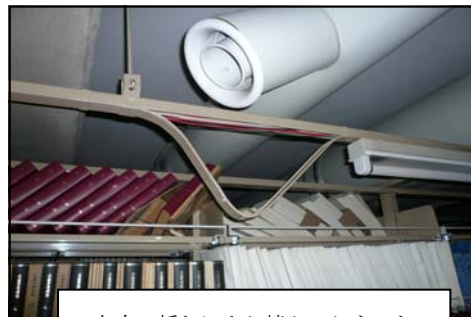
写真 36

左右の揺れにより撓んでしまった

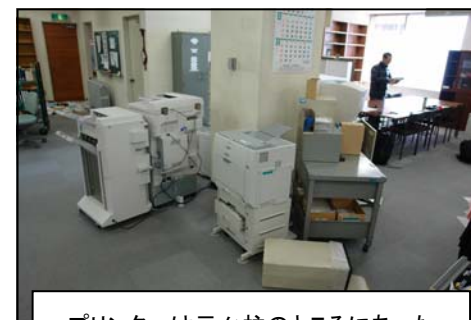
写真 49

プリンターは元々柱のところにあった

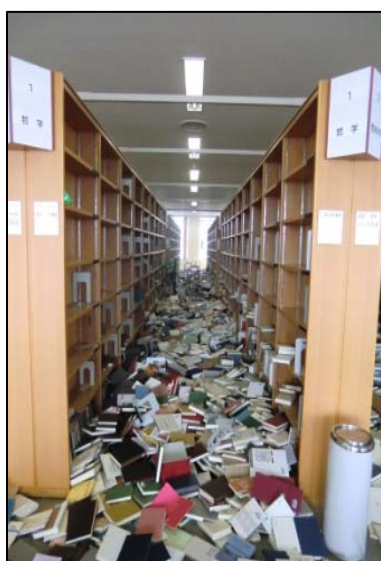
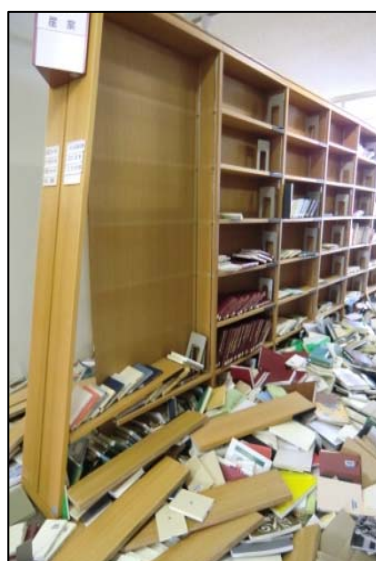
修復工事のため、すべての開架書架から図書（約 20 万冊）を取り出しカラの状態とした

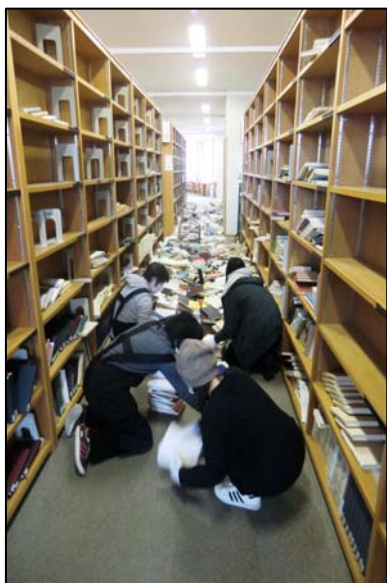
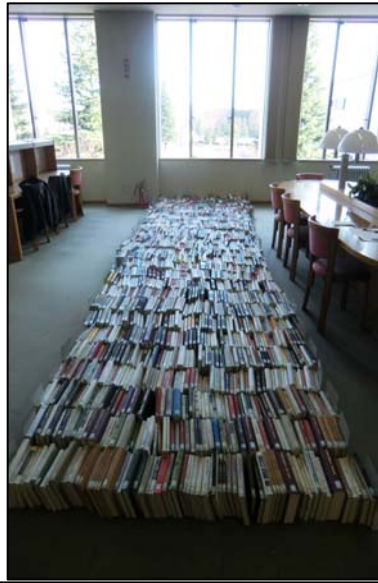
開架書架から取り出し床置きにした図書

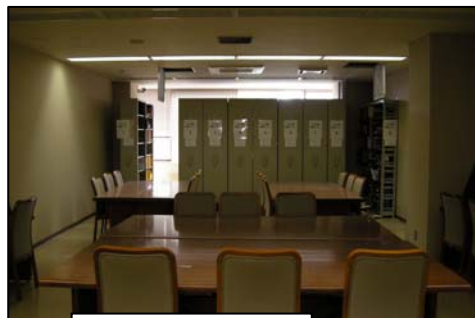
写真 150

天井の通気口開放

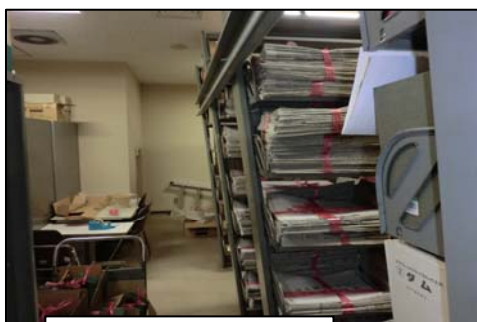
写真 155

傾斜したスチール書架

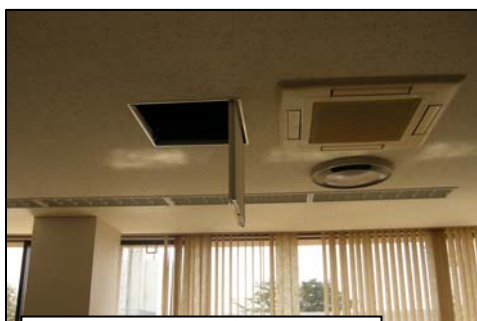
写真 157

天井の点検口蓋開放
