## 2.各館被災状況（東北地区大学図書館協議会報告より）

### 3.館別被災状況詳細

#### 中央図書館・分室被災写真 撮影日：2011年3月24日（建物立入解禁日）

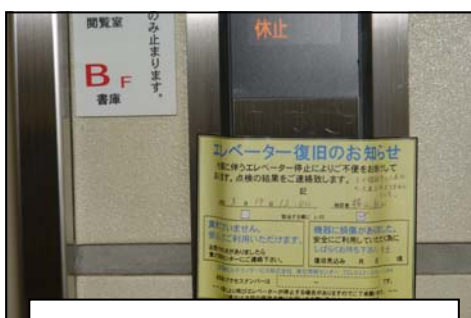
写真 1

エレベーター全面停止

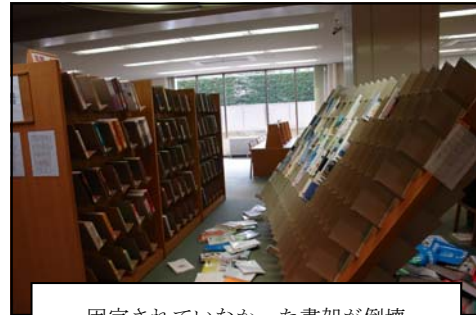
写真 4

固定されていなかった書架が倒壊

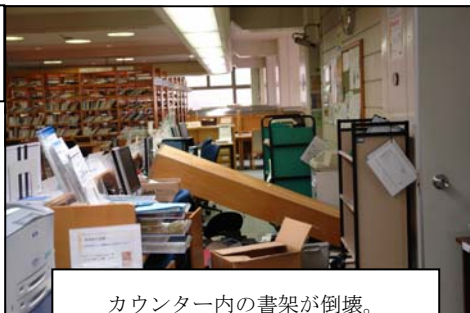
写真 7

カウンター内の書架が倒壊。  
幸いスタッフに怪我はなかった

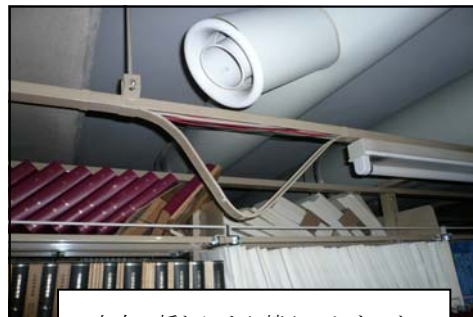
写真 36

耐震防止バーが機能したことにより、書架が資料を抱えた状態で 2 分間大きく左右に振られたため、書架に莫大な負荷がかかってしまった。結果、多くの書架で歪みが発生、M4 階の全ての書架が損傷を受け、解体し筋交で補強した上で再度組み立て直すこととなった。

左右の揺れにより撓んでしまった

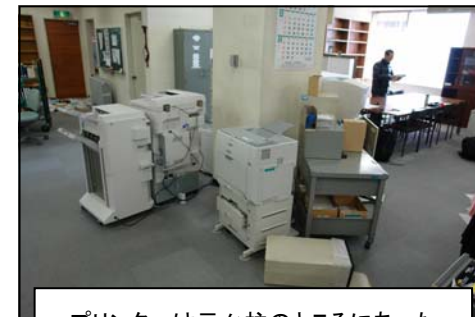
写真 49

プリンターは元々柱のところにあった

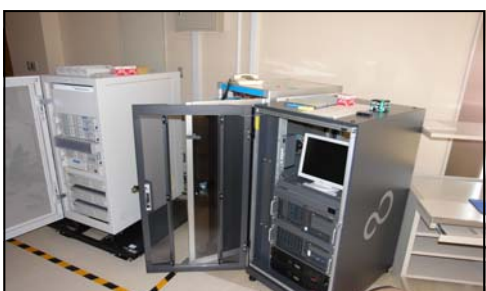
写真 52

左側：図書館システムサーバー（免震装置付）  
右側：Windows サーバー（免震装置なし）

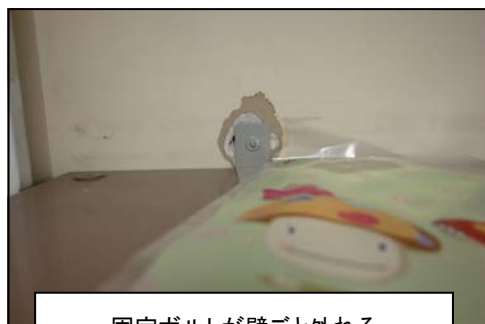
写真 60

固定ボルトが壁ごと外れる

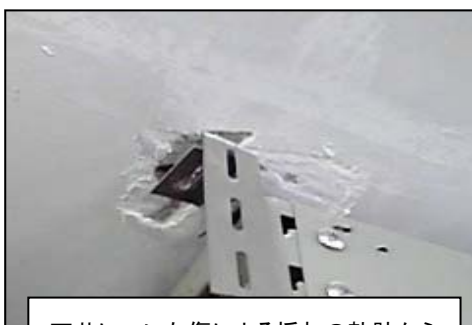
写真 63

天井についた傷による揺れの軌跡から  
建物が回るように揺れたことが分かる

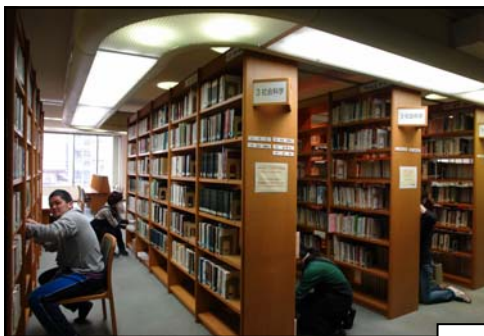
写真 65

開架閲覧フロア

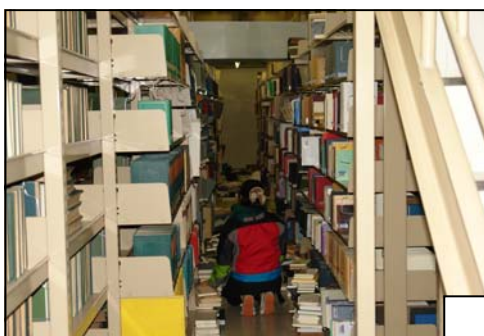
写真 67

閉架書庫

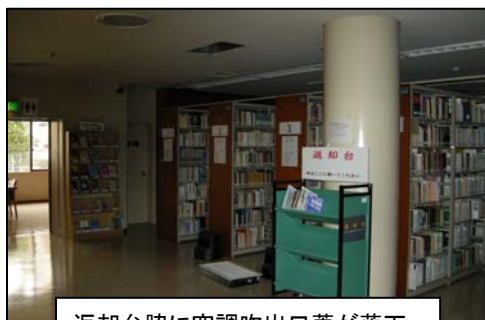
写真 139

返却台脇に空調吹出口蓋が落下

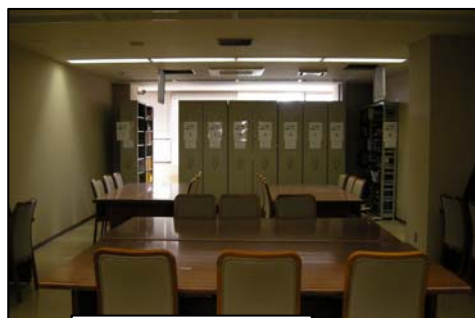
写真 150

天井の通気口開放

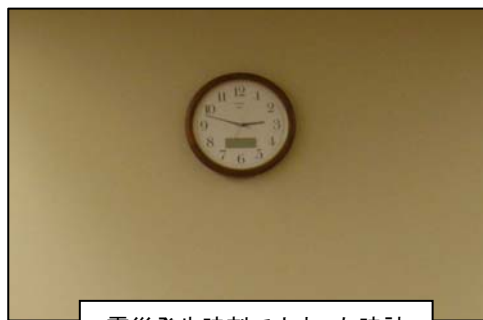
写真 154

震災発生時刻で止まった時計

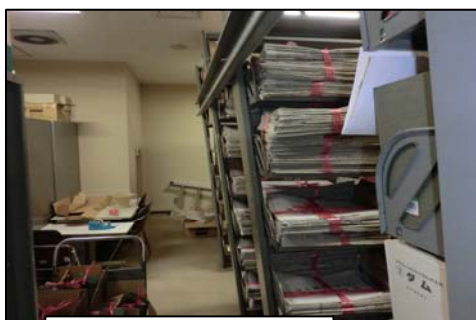
写真 155

傾斜したスチール書架

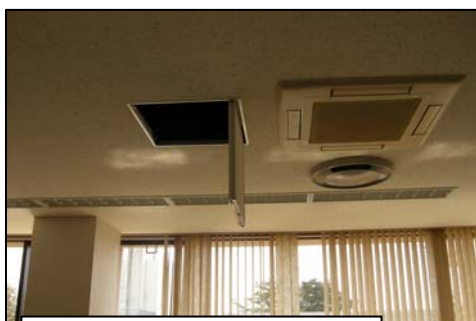
写真 157

天井の点検口蓋開放
