中高部門 東日本大震災復旧工事一覧

学校法人 東北学院 中学校・高等学校地震復旧工事

工事完了報告書

3/11地震における空調機械設備被災状況 報告

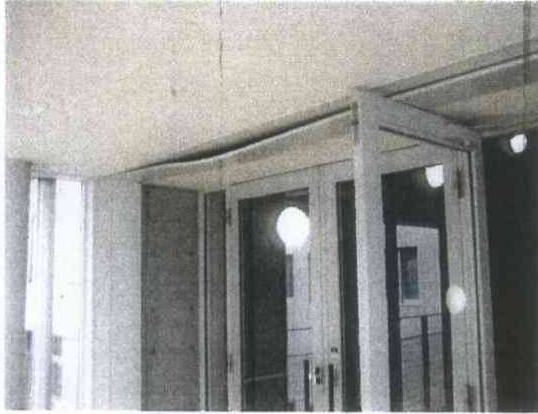
NO. 3 - 1

天井EXP,J脱落

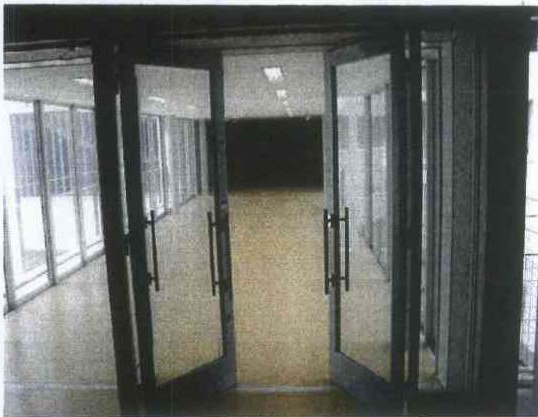
NO. 3 - 2

SD下部床と干渉

SD扉下部切断調整完了しています。

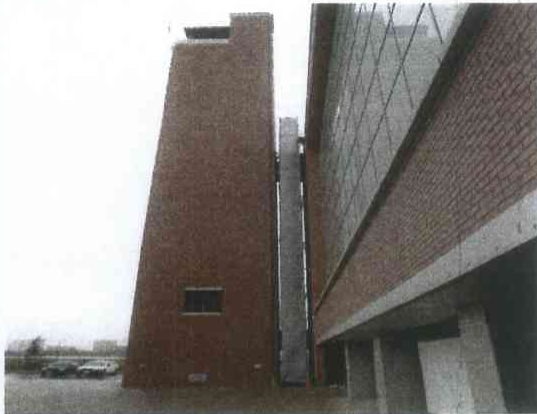
NO. 4 - 1

鐘楼渡り廊下破損部養生足場

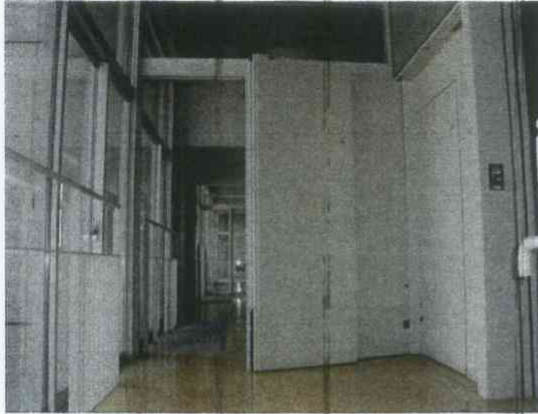
NO. 11 - 1

防火戸下部床と干渉

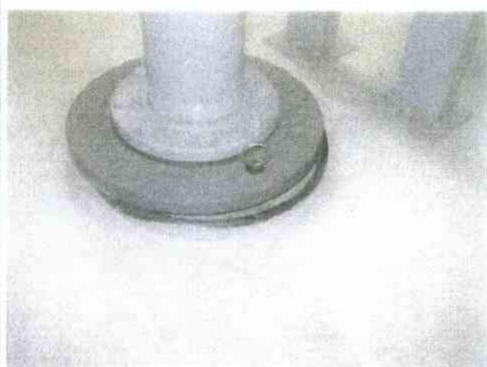
被災状況		復旧後	
No.01	被災確認事項 礼拝堂機械室 消火配管 貫通部ずれ	No.01	復旧処置内容 貫通部カバー 復旧

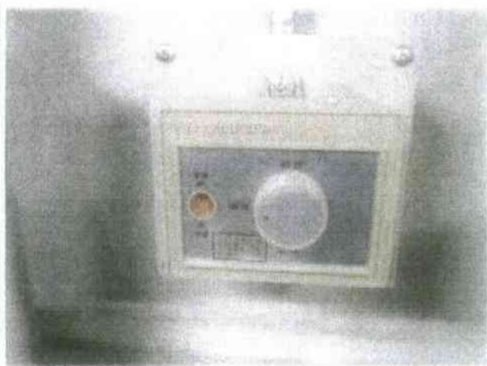
No.02	被災確認事項 礼拝堂機械室 感震器 作動	No.02	12月31日正 復旧処置内容 感震器復旧

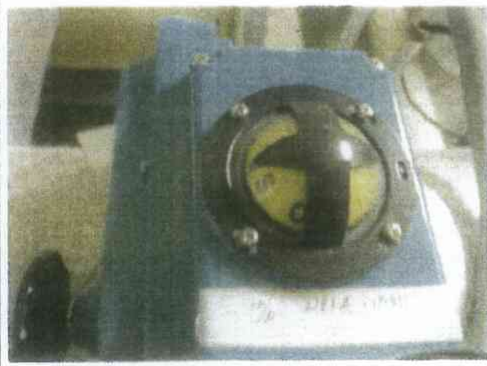
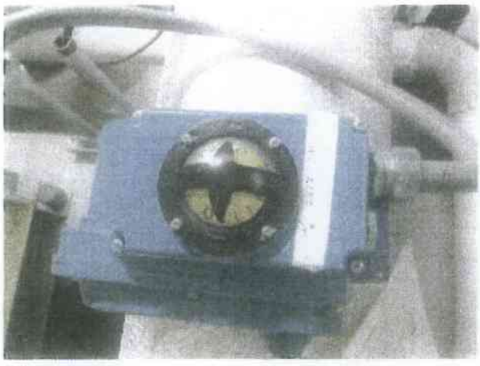
No.03	被災確認事項 礼拝堂 高架水槽室 緊急遮断作動	No.03	復旧処置内容 遮断弁復旧

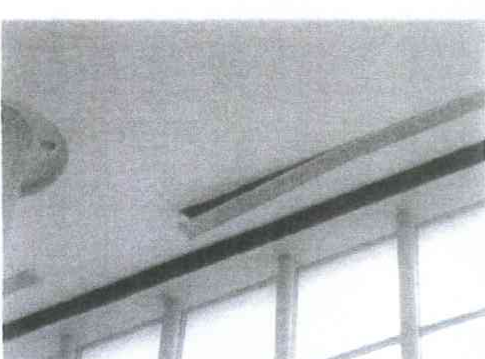
被災確認事項 礼拝堂 天井制気口 脱落 (6箇所)	No.06

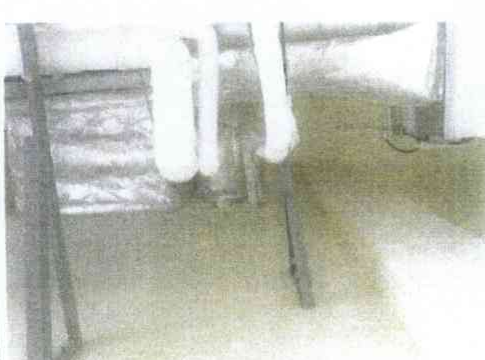
被災確認事項 礼拝堂 貫通部脱落	No.07

復旧処置内容 貫通部再処理

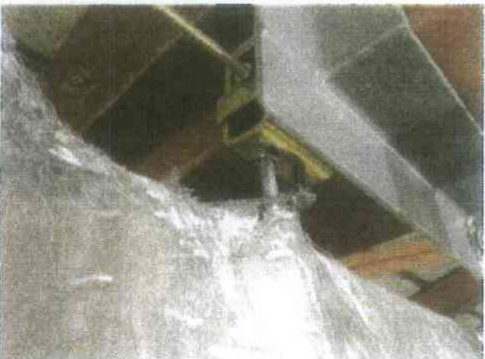
<p>礼拝堂 天井内 ダクト支持 屈折</p>	<p>No.09 復旧処置内容</p>

<p>支持再施工</p>
<p>No.10 被災確認事項</p>

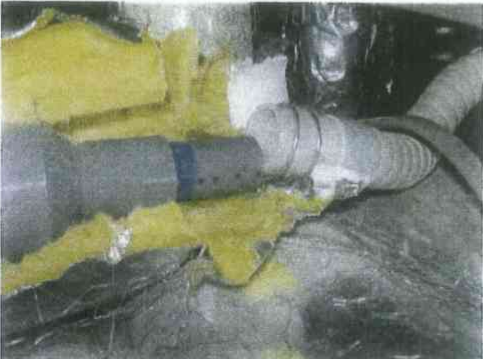
<p>No.13</p> <p>被災確認事項</p> <p>教室・管理棟 図書室 FCUドレン ホースはがれ (4/7余震)</p>

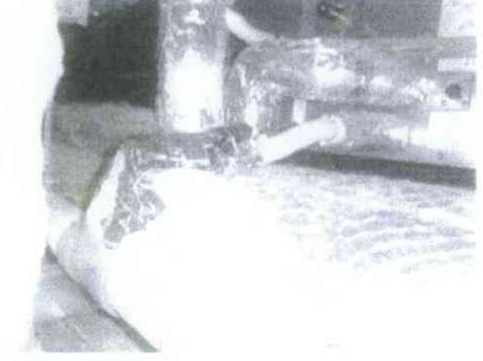
<p>No.15</p> <p>被災確認事項</p> <p>教室・管理棟 図書室 ドレン配管 破損・漏水 (4/7余震)</p>

<p>No.15</p> <p>復旧処置内容</p> <p>配管 撤去交換</p>

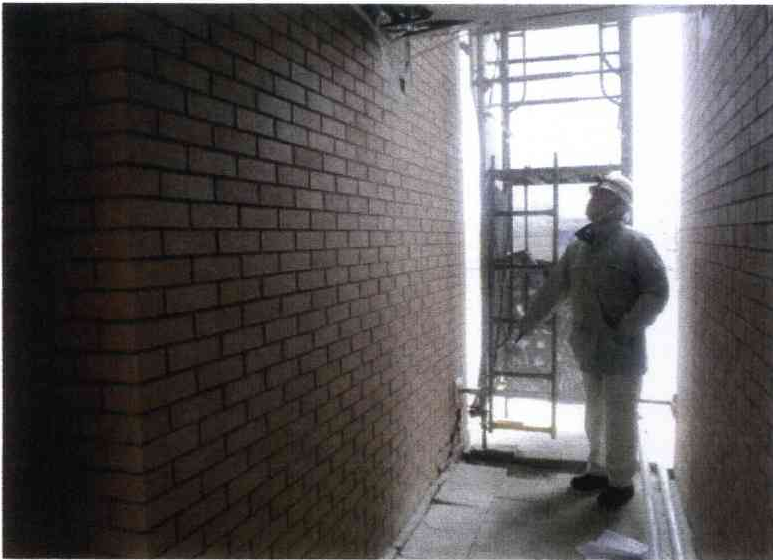
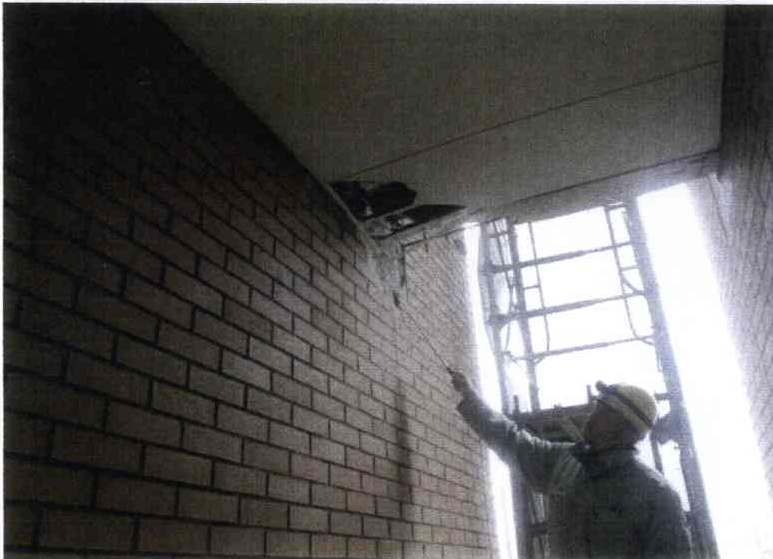
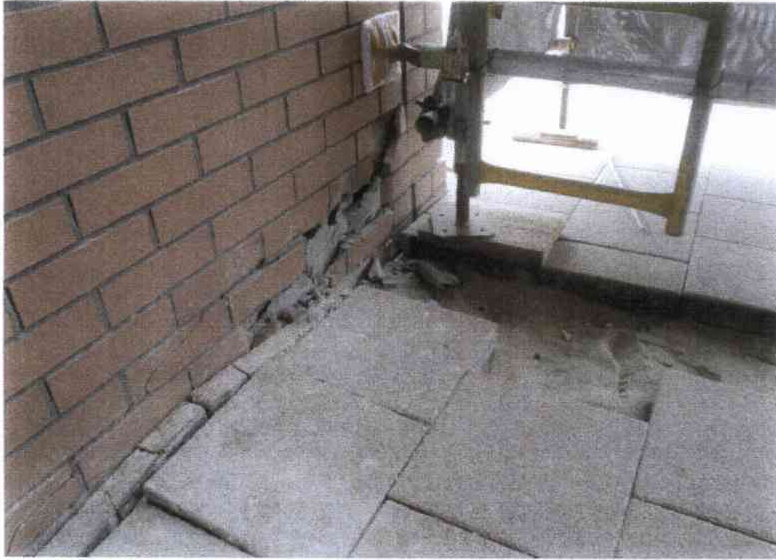
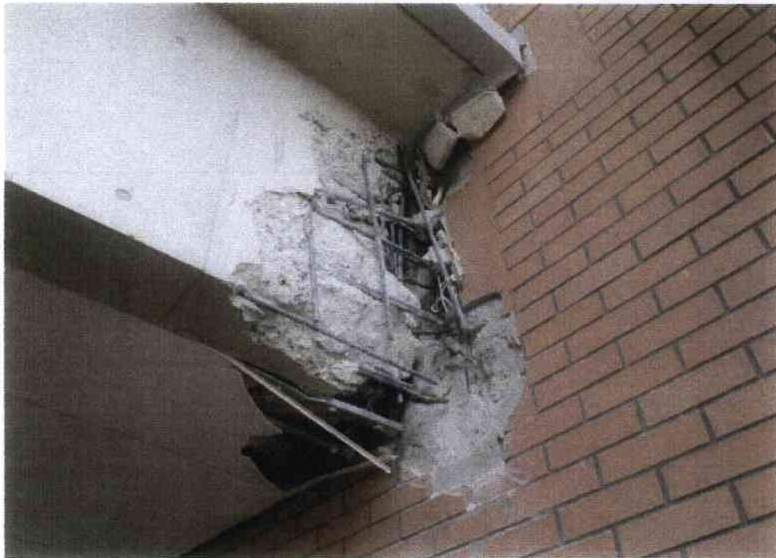
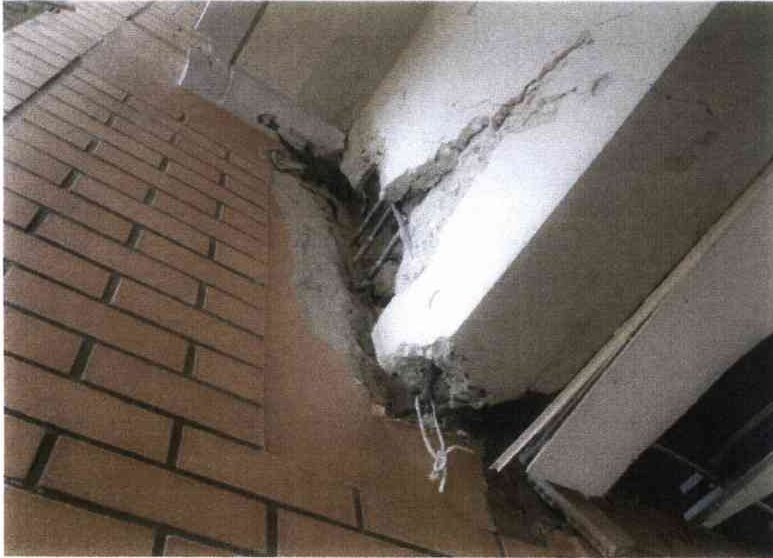
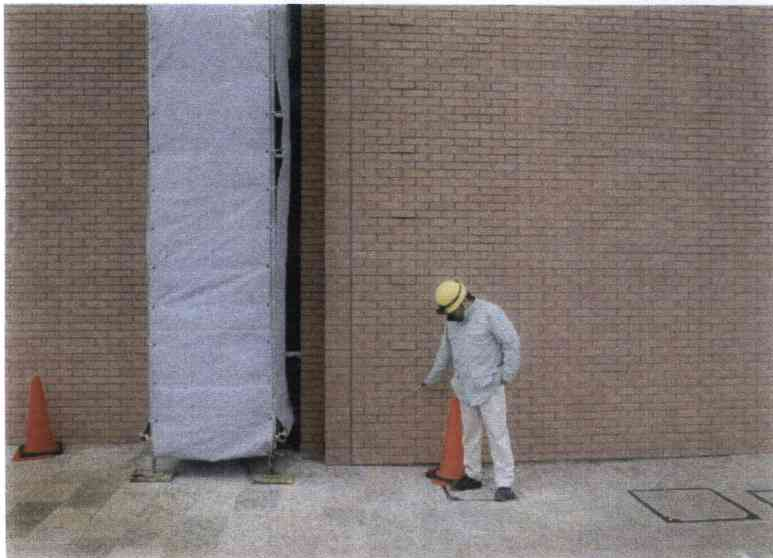
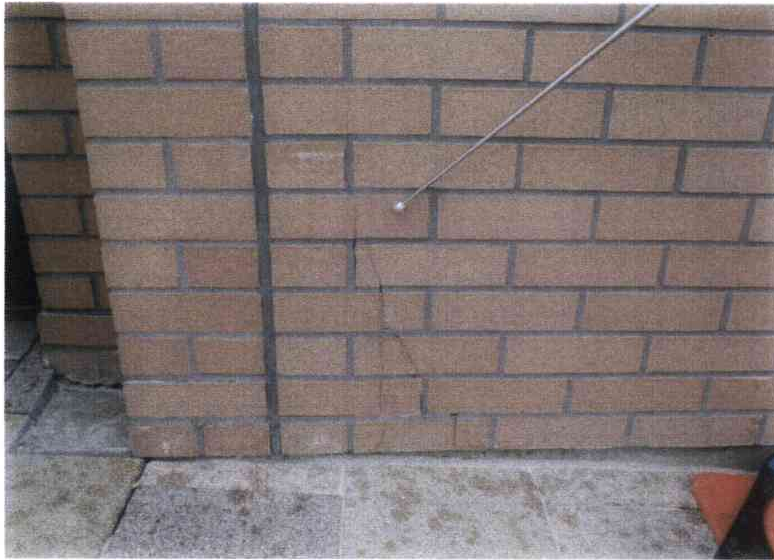
【調査写真】 前田建設工業殿より 4/19 受領

- ① 基礎の沈下、浮き上がりによる建物の傾斜
- ② 2 階礼拝堂との接続部のコンクリート破壊

4月22日前田建設工業とともに、鐘樓の被災度調査を行いました。「震災建築物の被災度区分判定基準および復旧技術指針」により、被災度区分判定を行いました。(図1) 判定の結果、基礎構造、上部構造とも中破の被災度であるため、使用を継続するためには構造的な補修を行い、耐力を回復する必要があります。(4月22日報告済み)

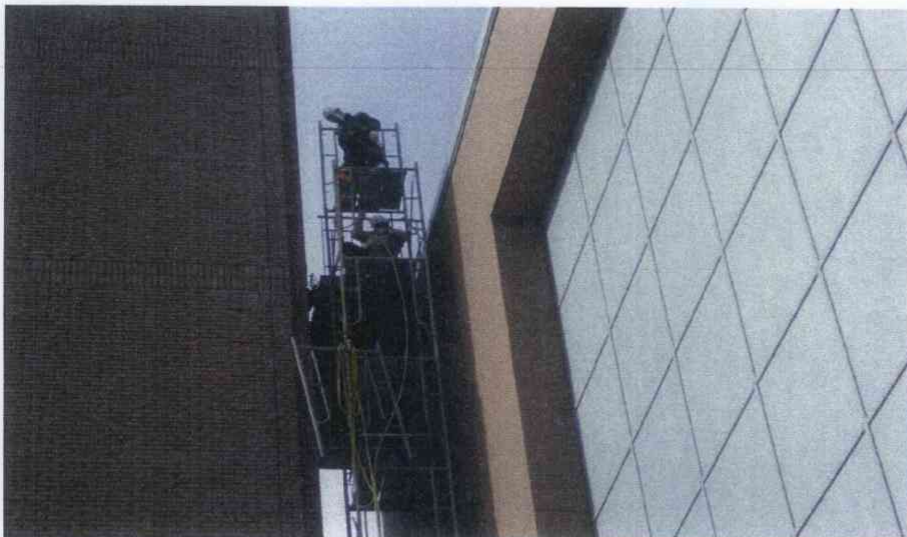
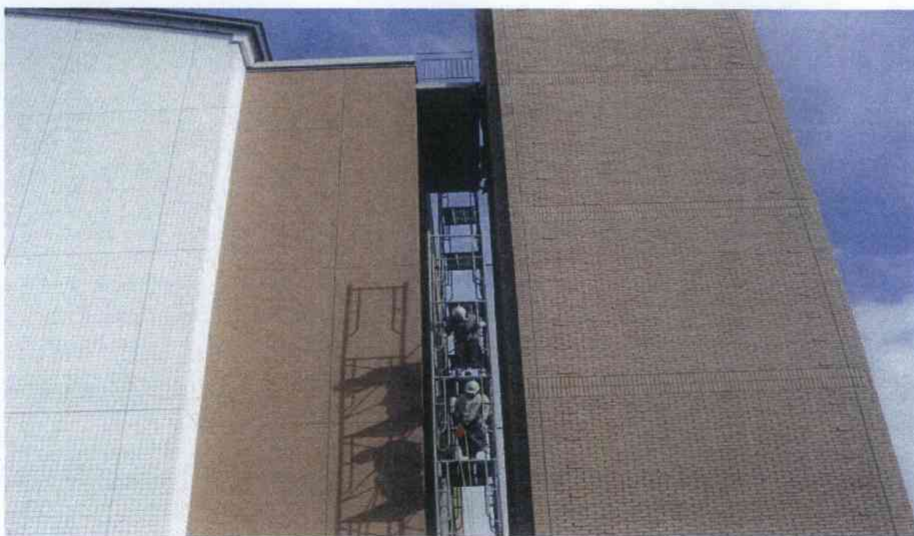
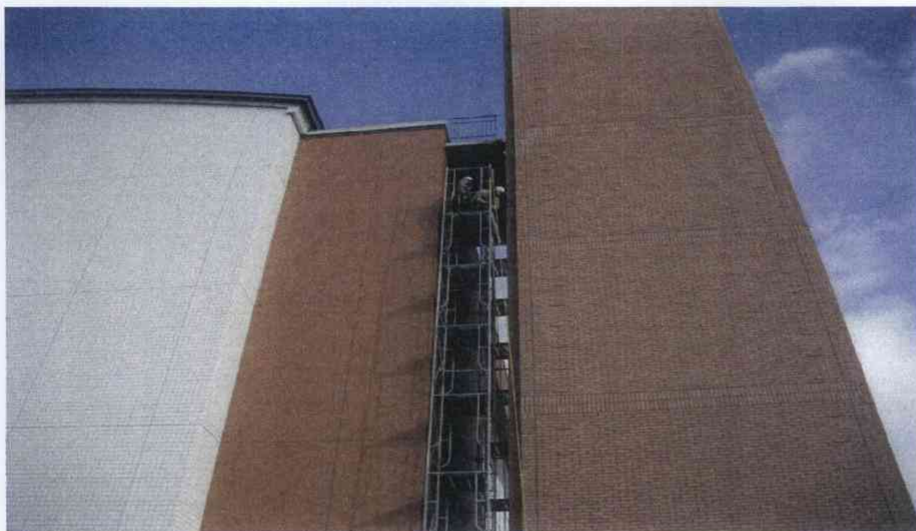
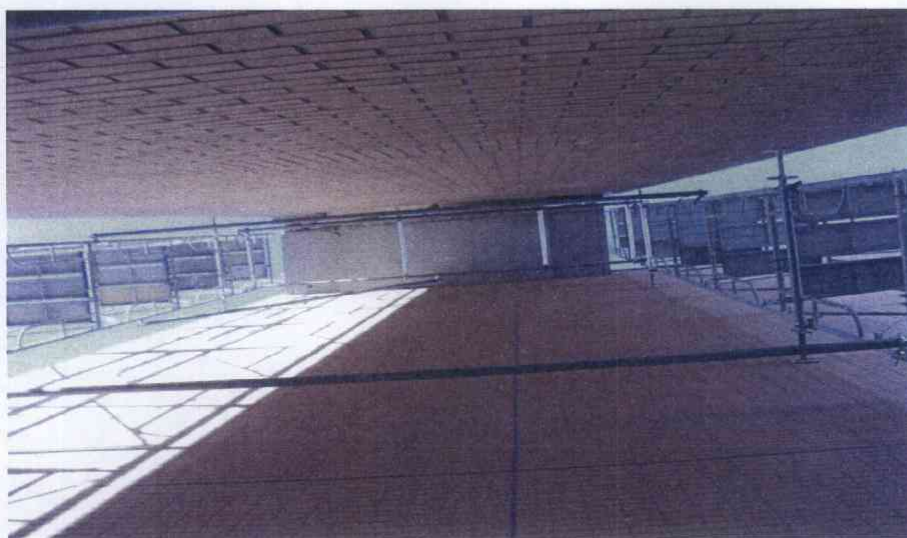
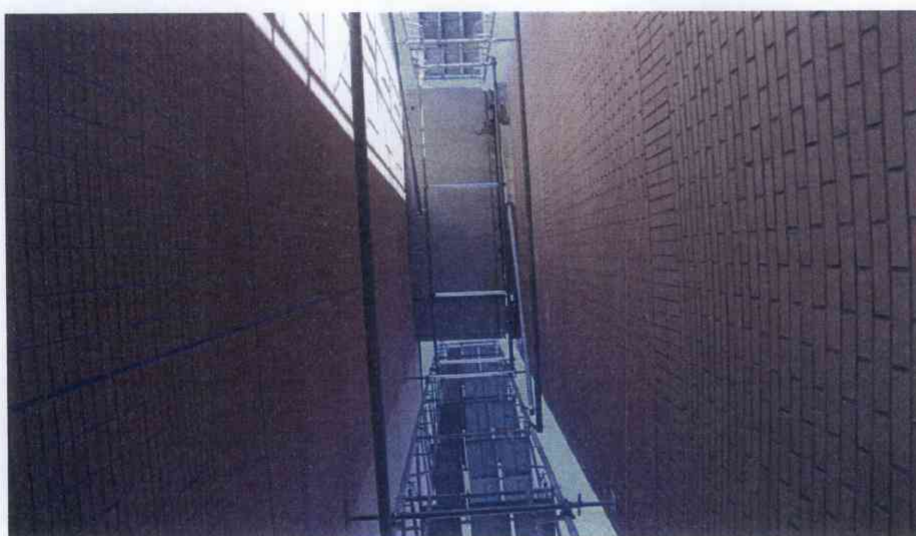
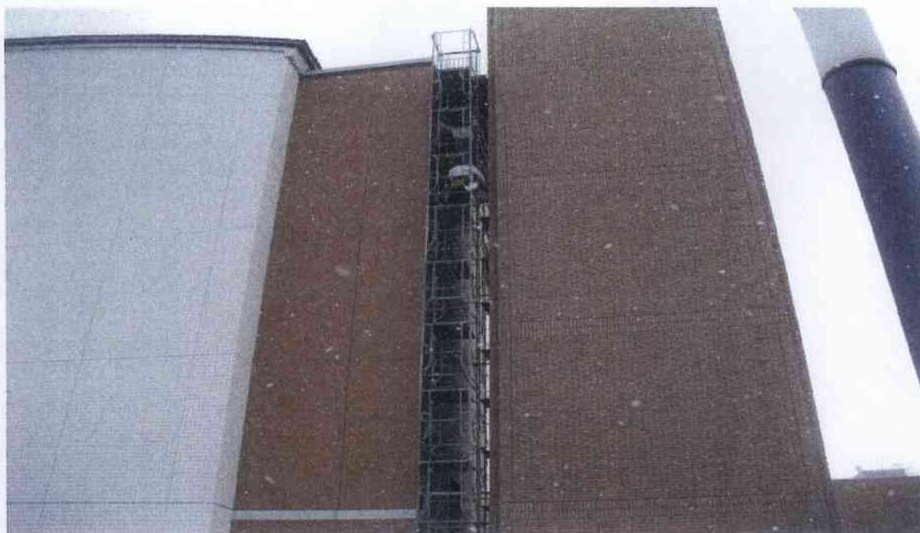
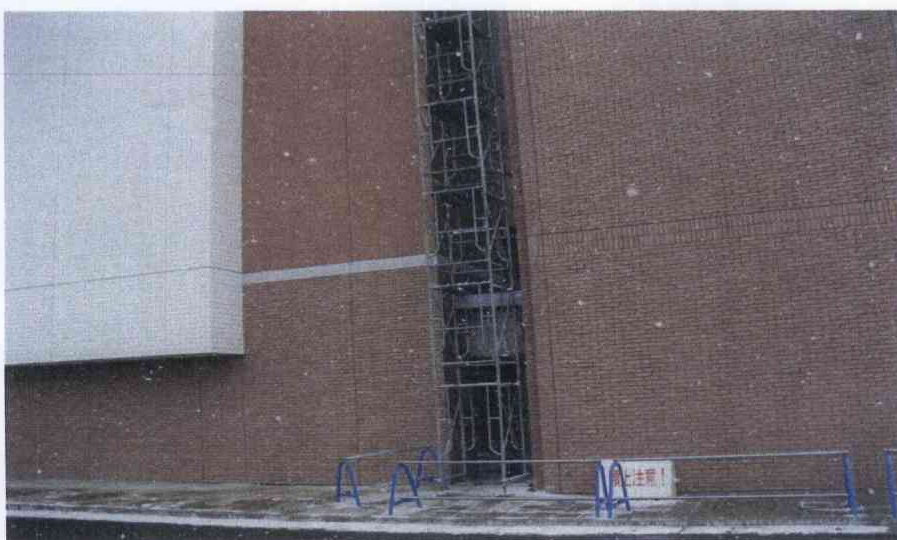
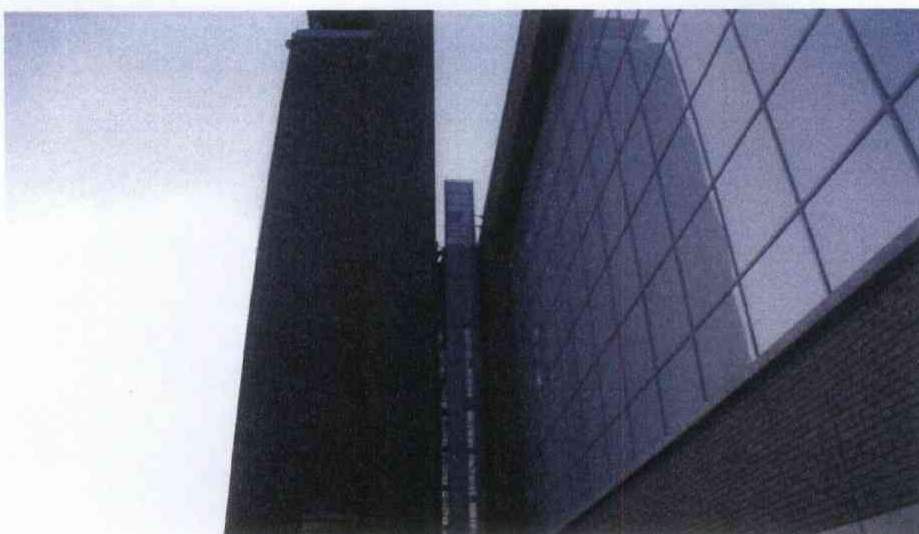
足場組立

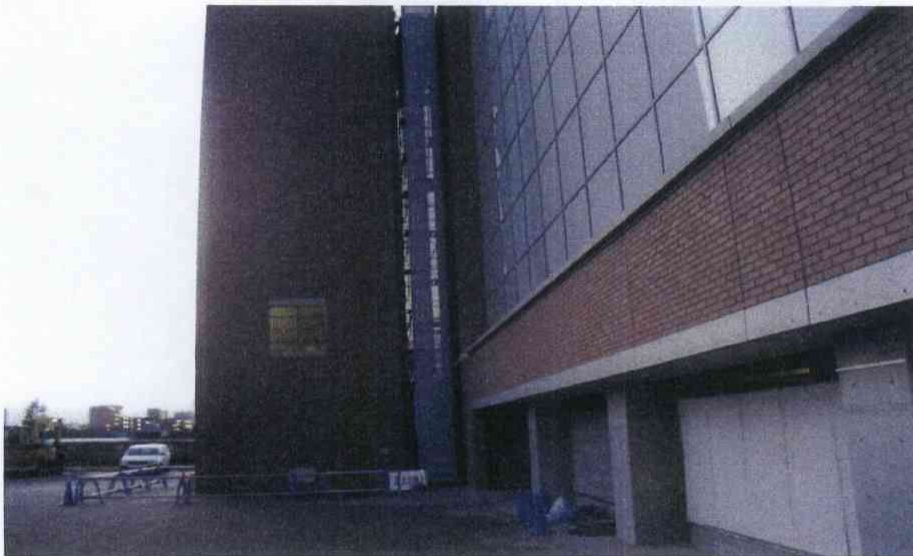
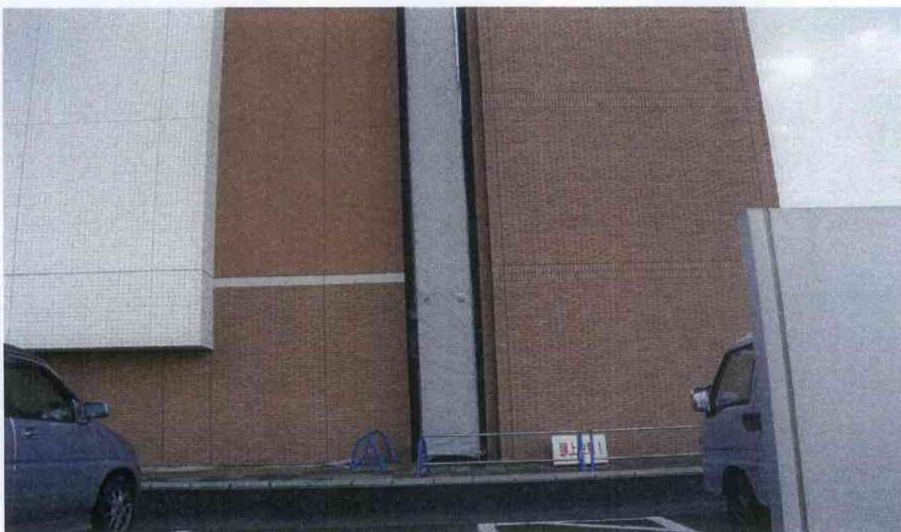
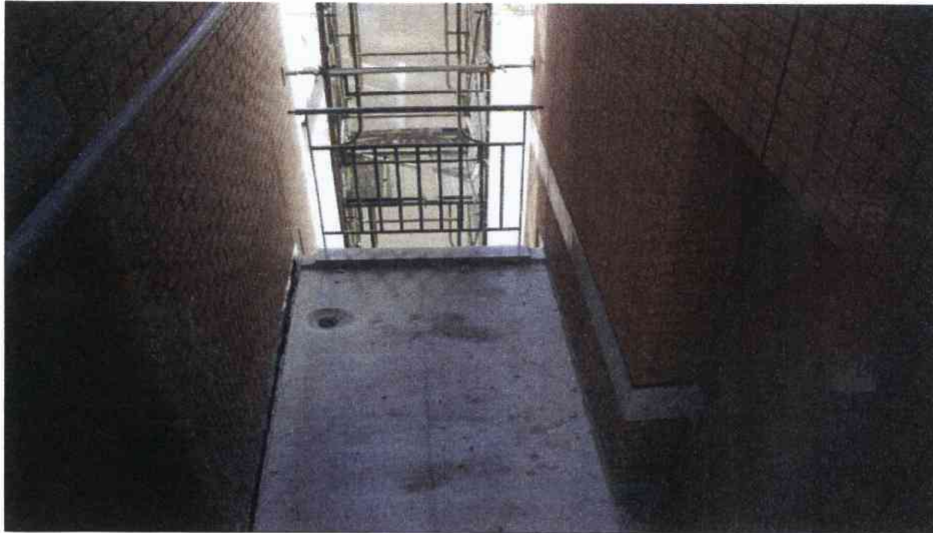
足場組立完了

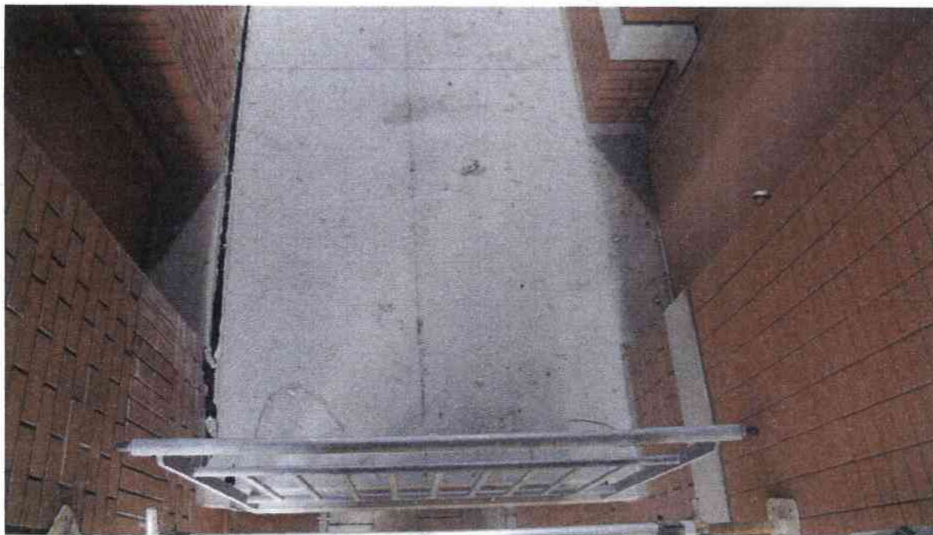
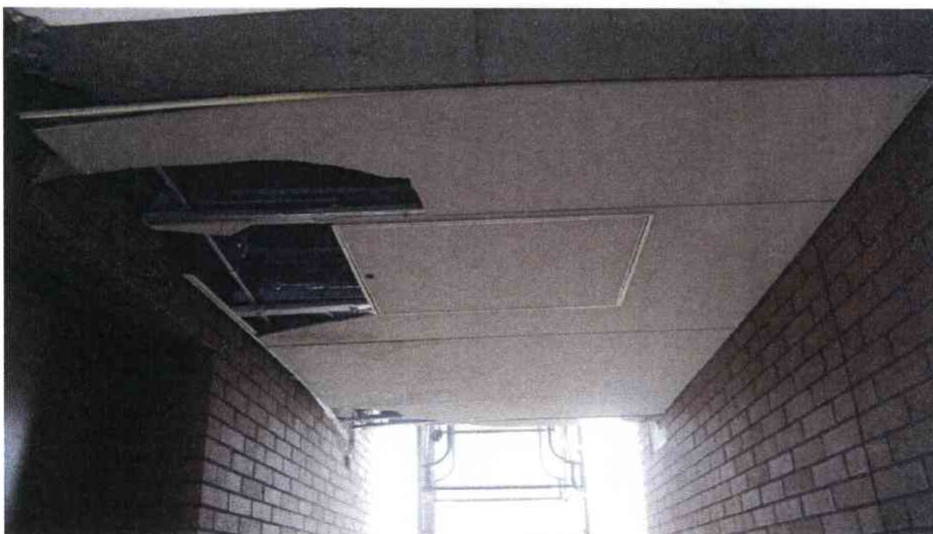
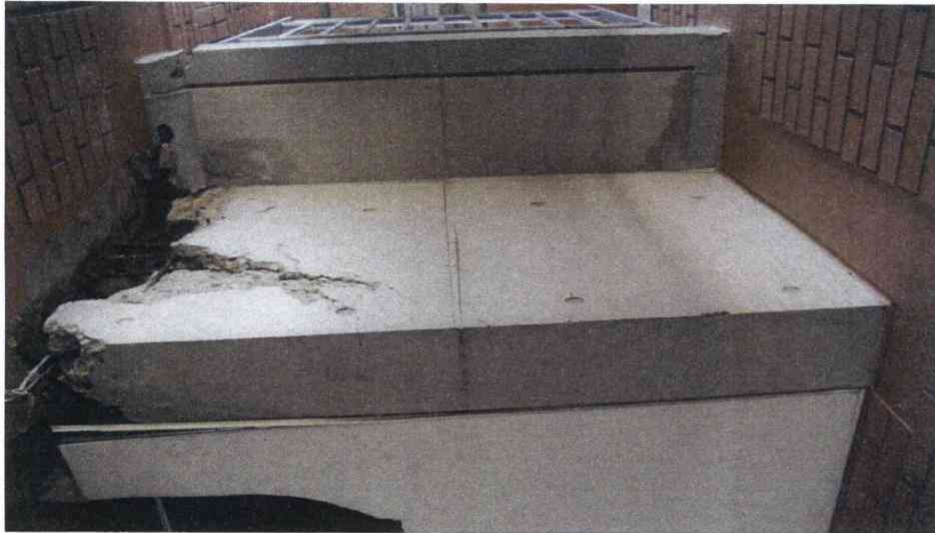
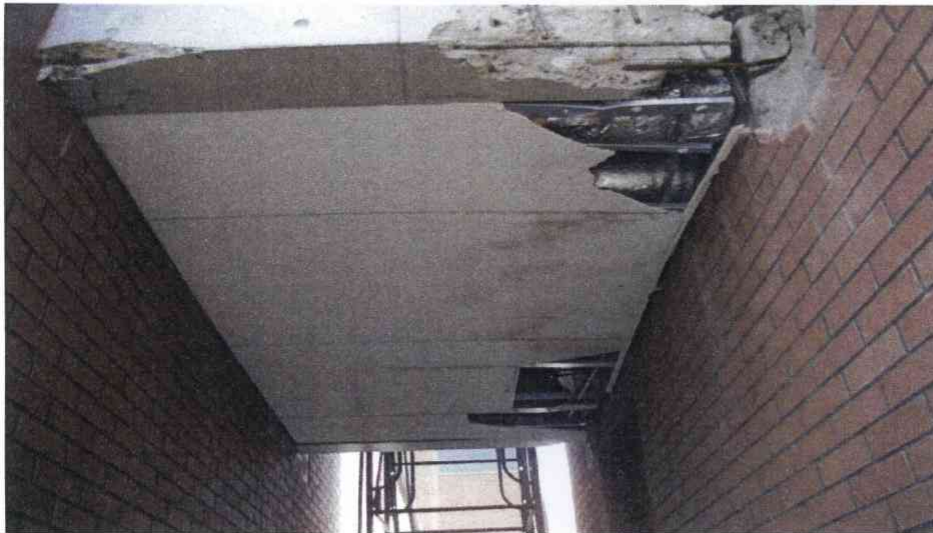
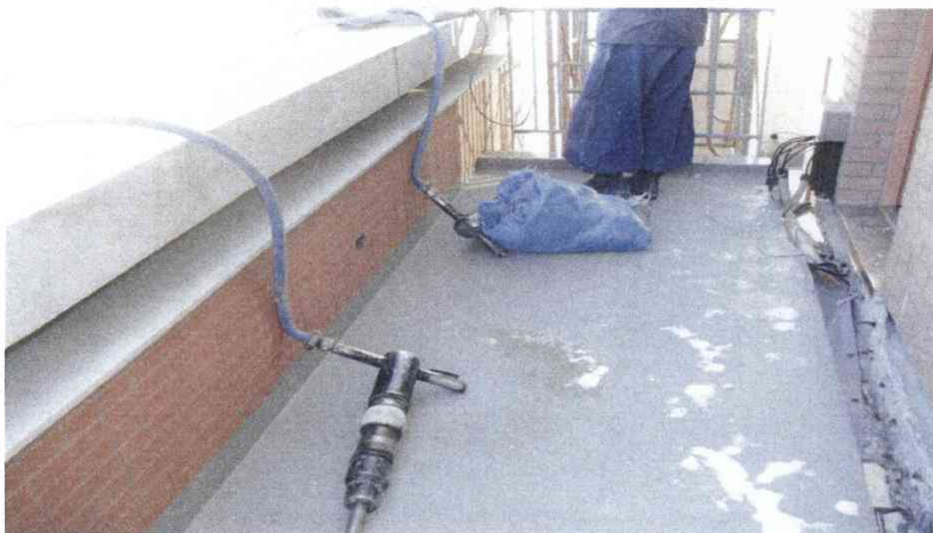
解体前

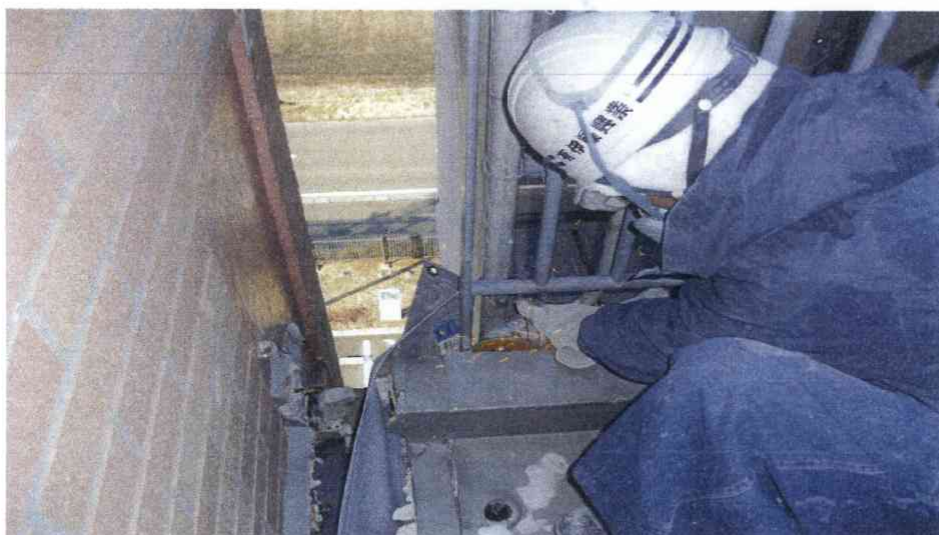
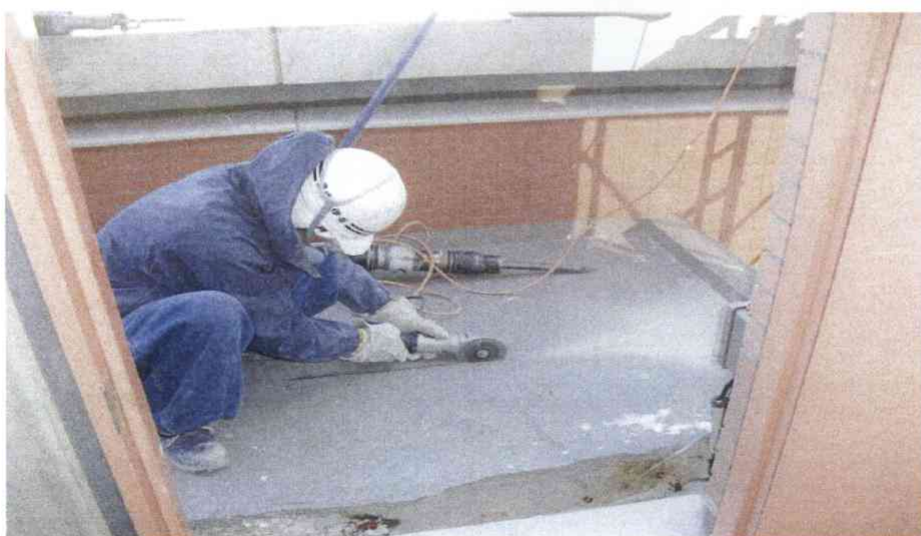
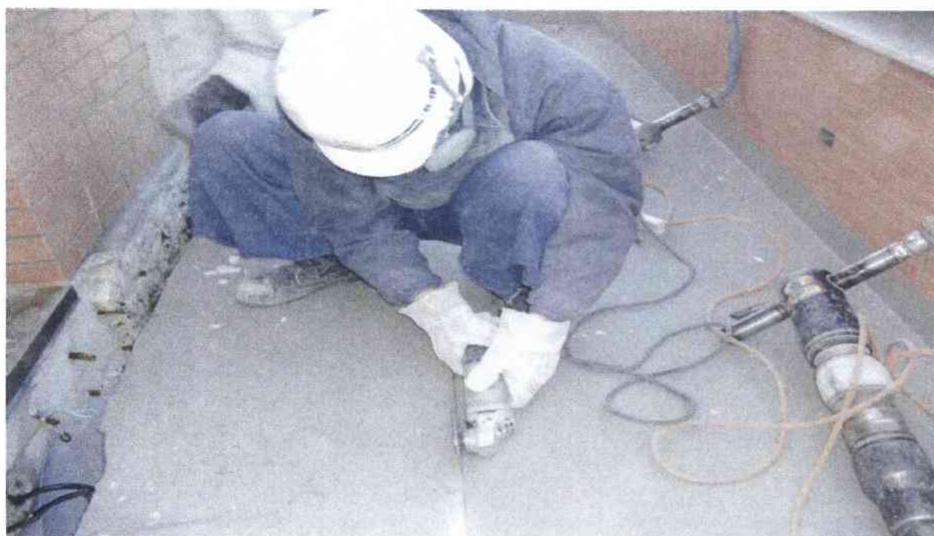
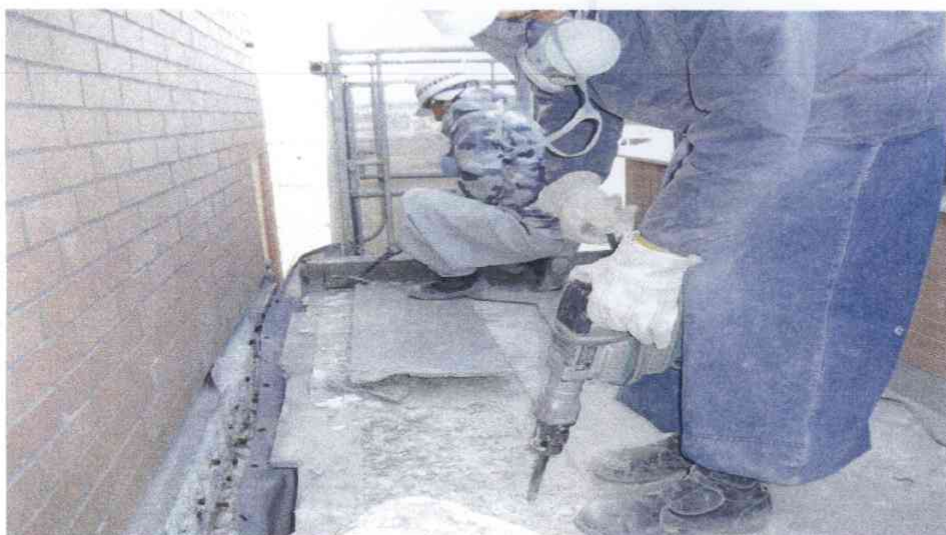
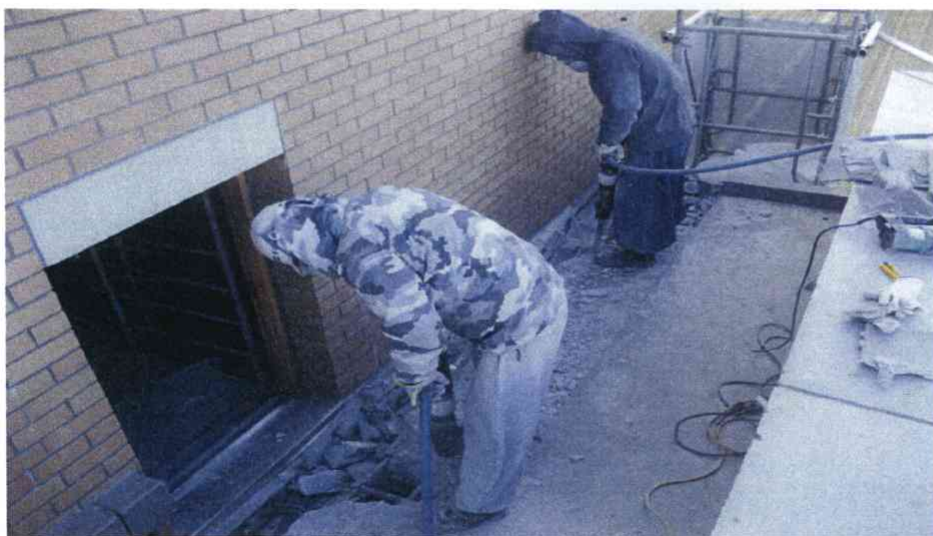
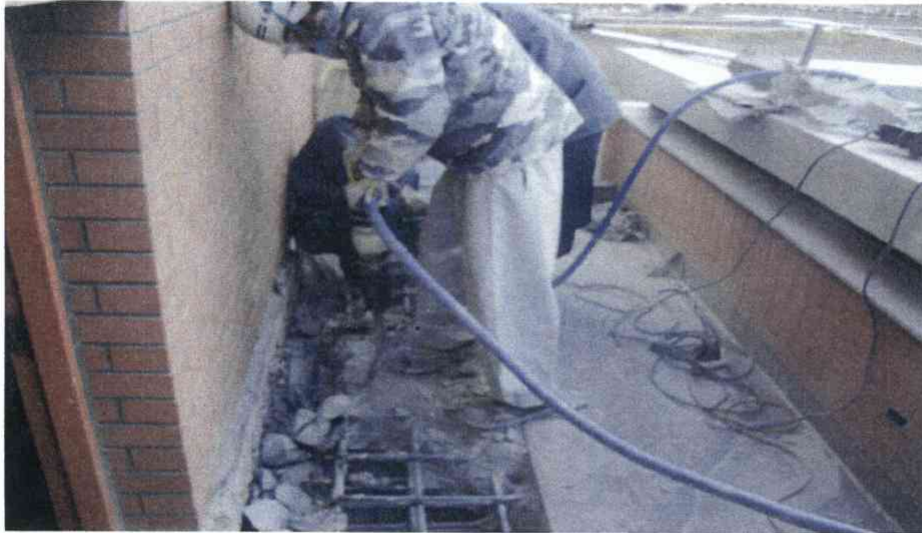
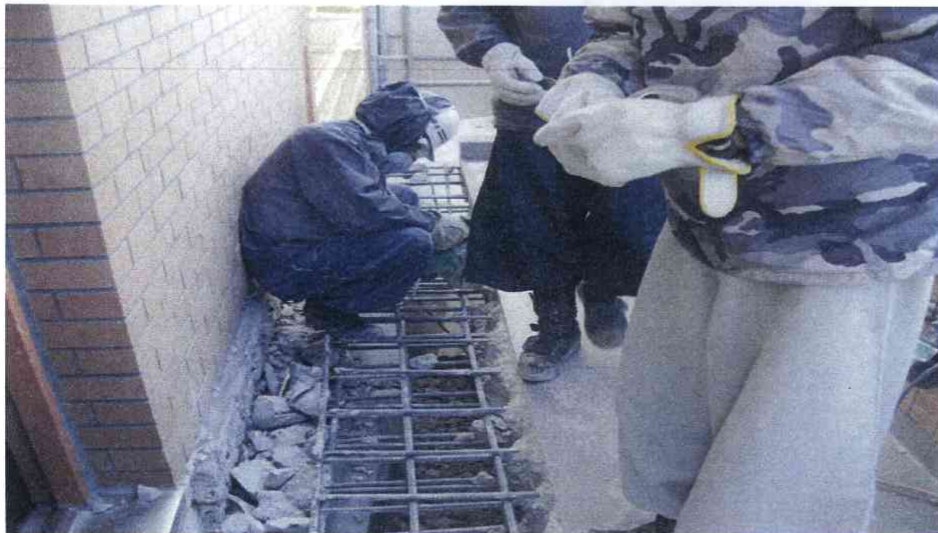
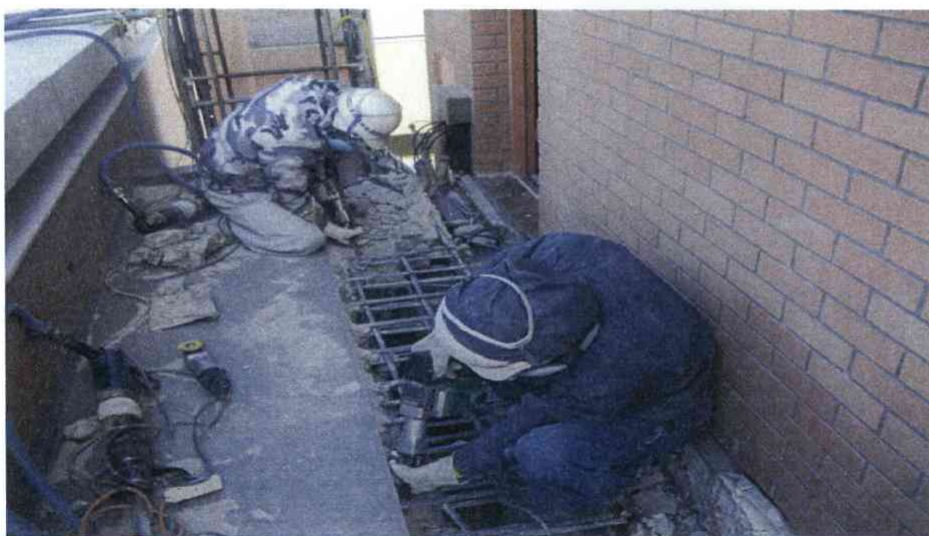
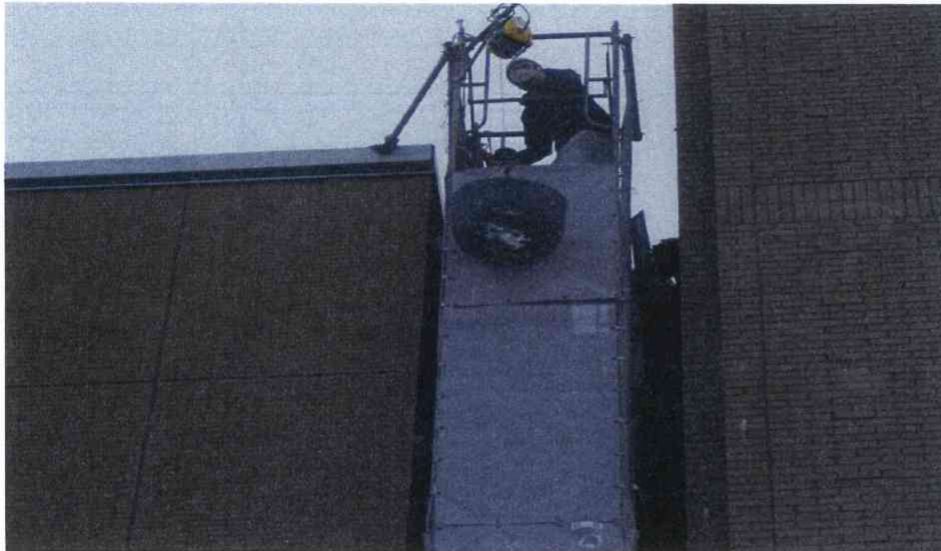
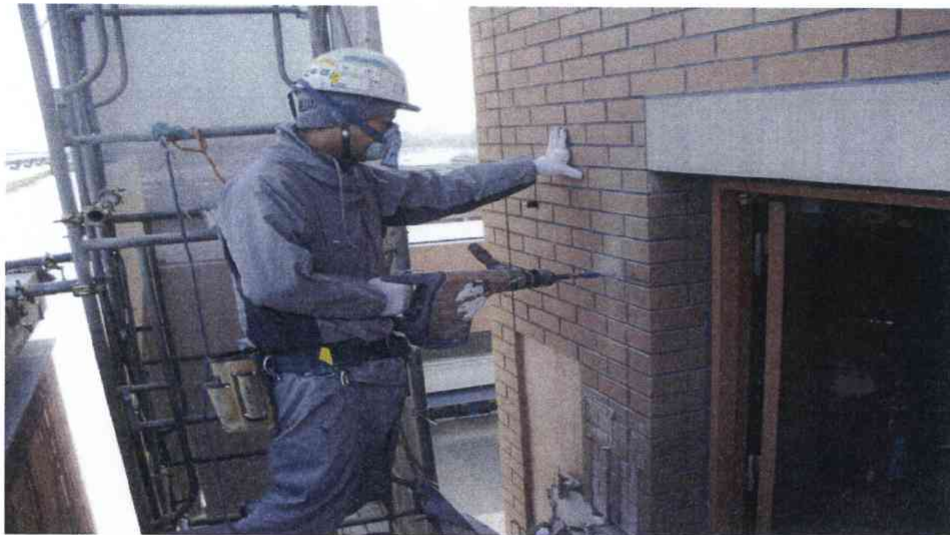
解体状況

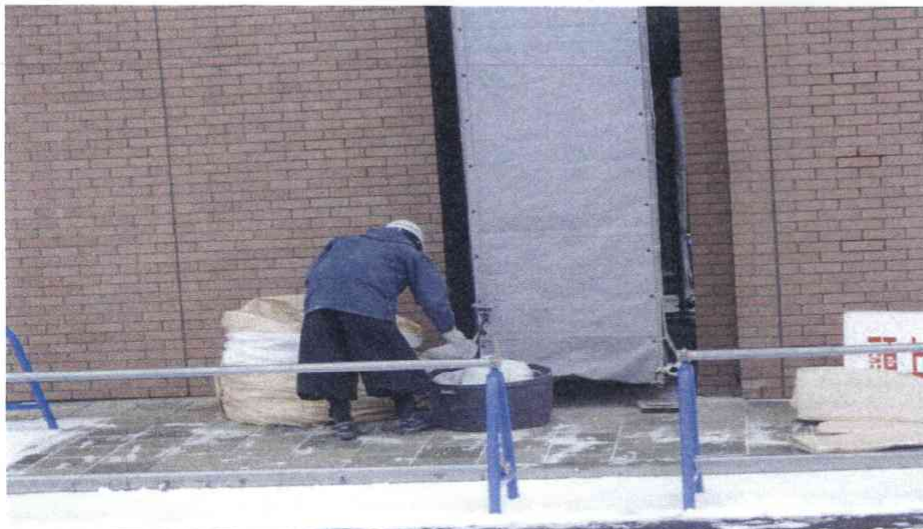
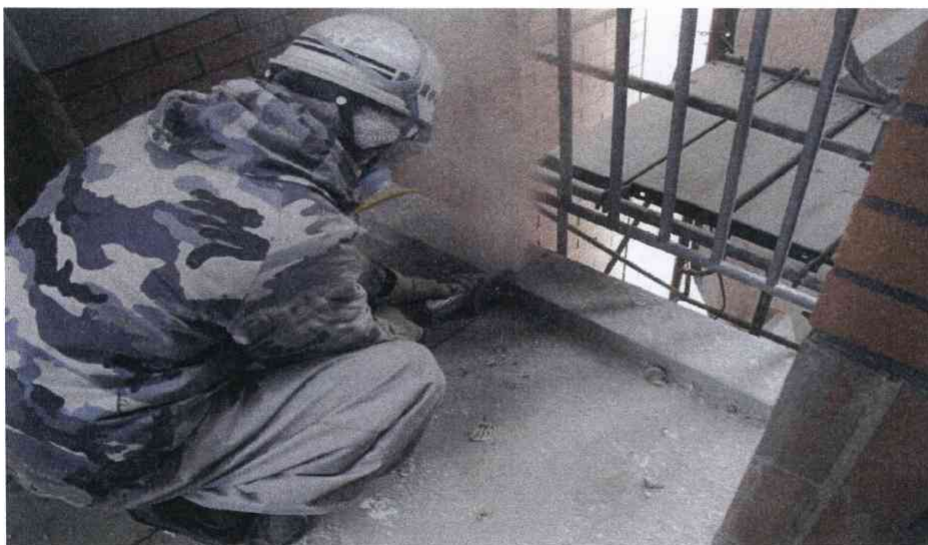
解体ガラ荷卸し状況

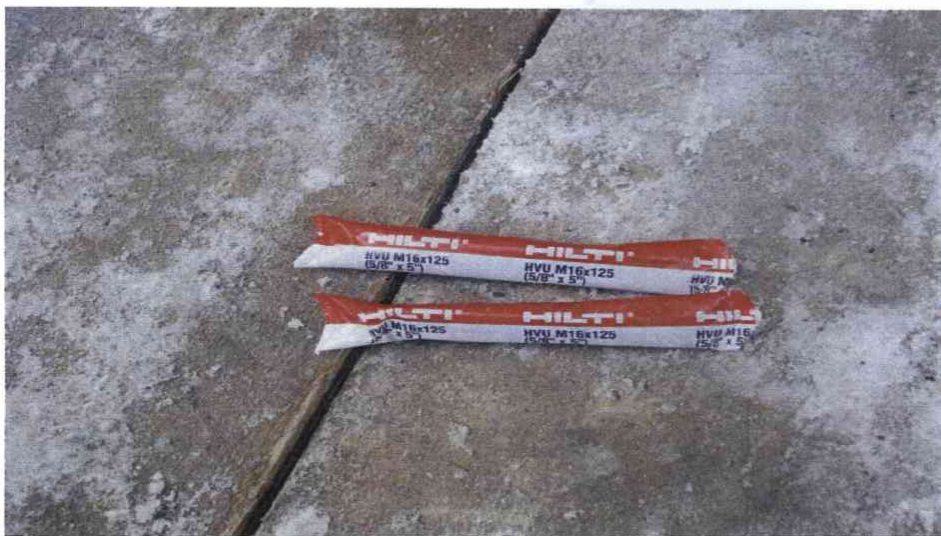
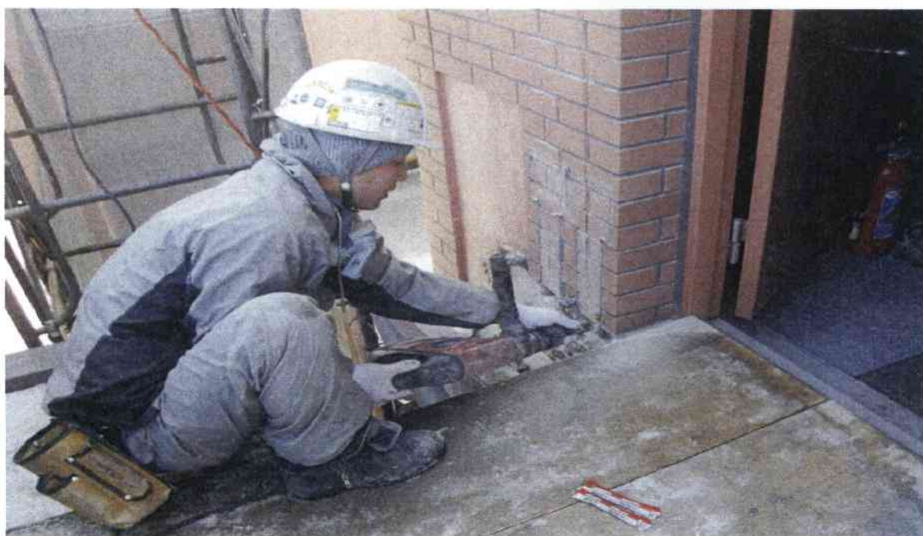
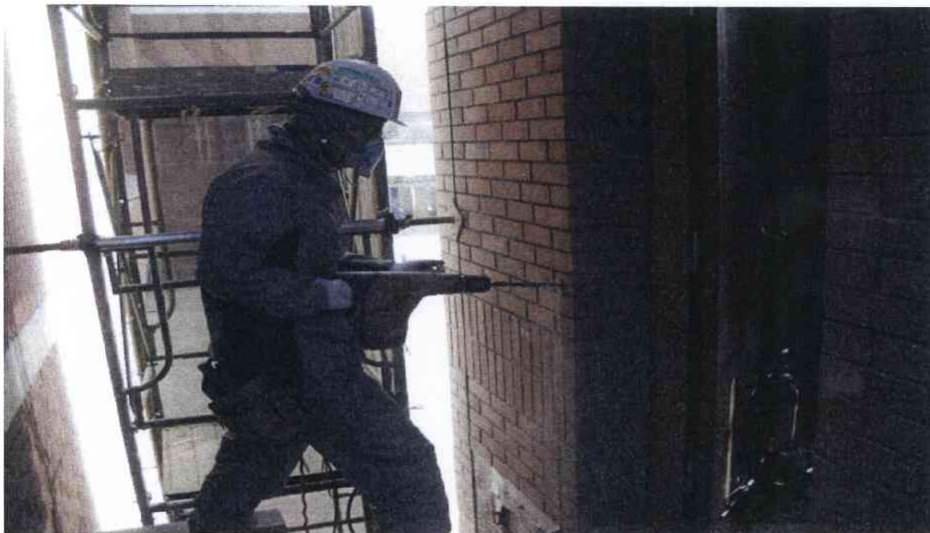
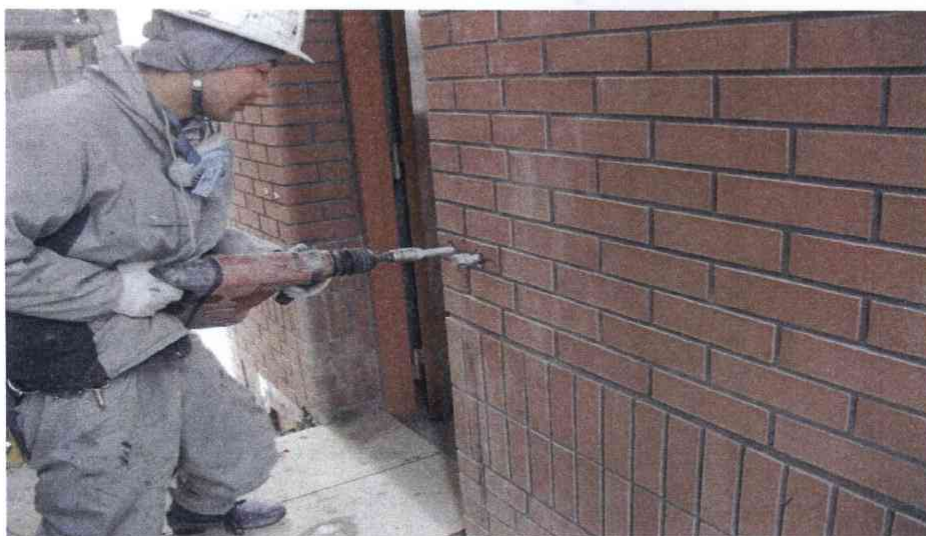
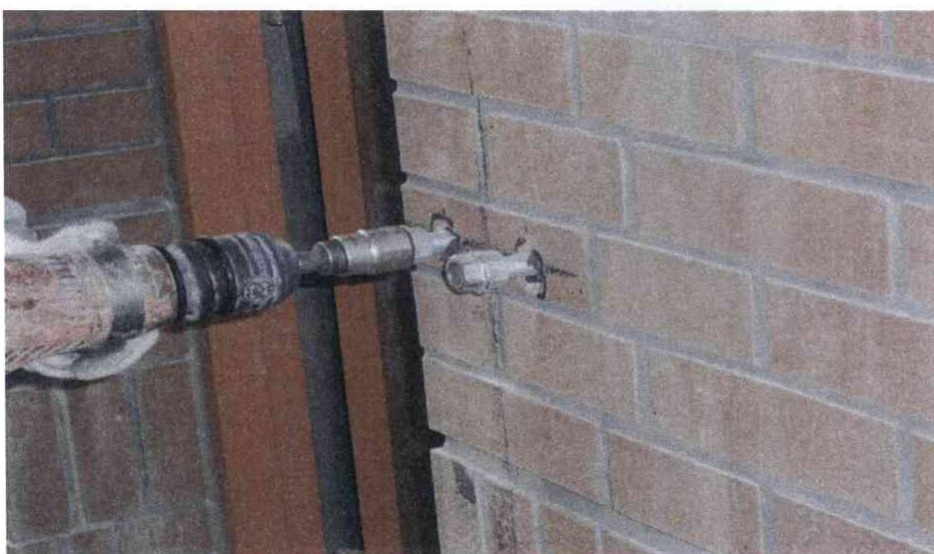
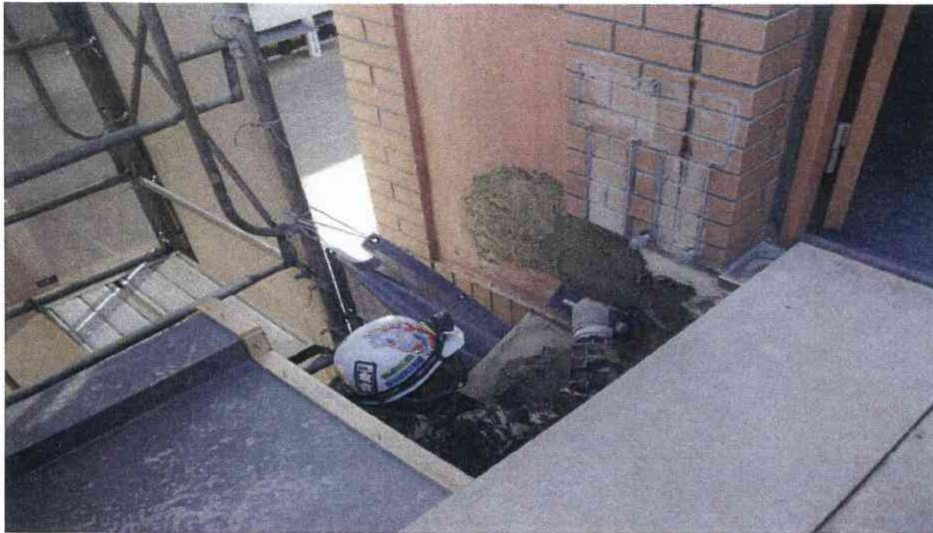
アンカーボルト設置
