中高部門 東日本大震災復旧工事一覧

学校法人 東北学院 中学校・高等学校地震復旧工事

工事完了報告書

3/11地震における空調機械設備被災状況 報告

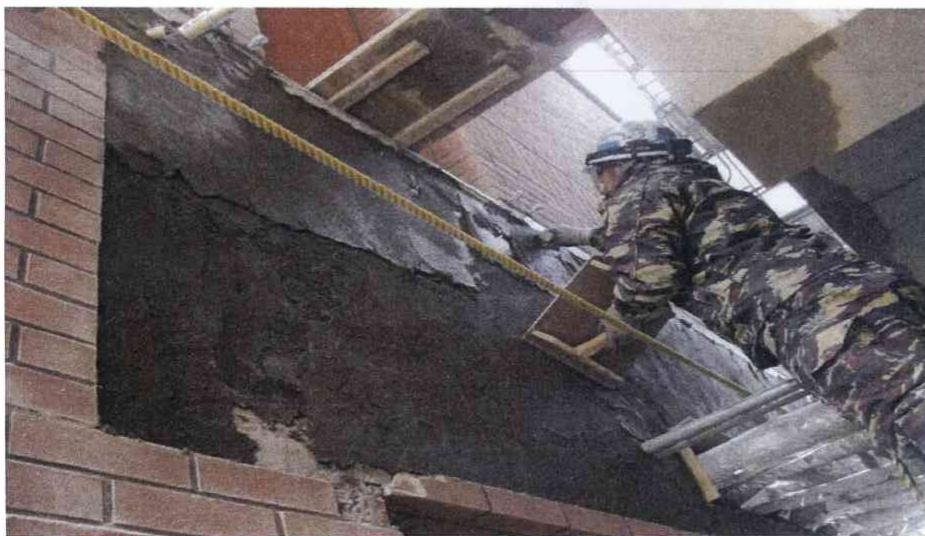
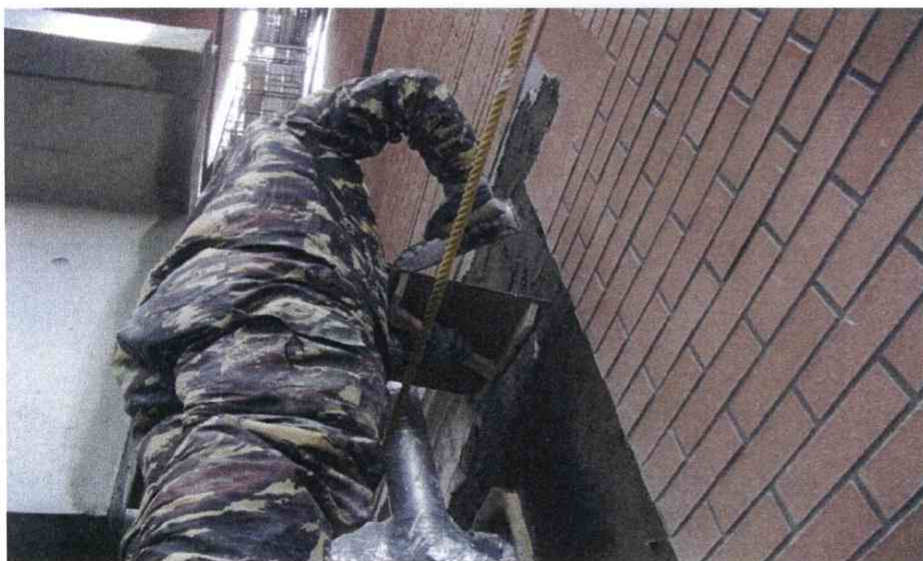
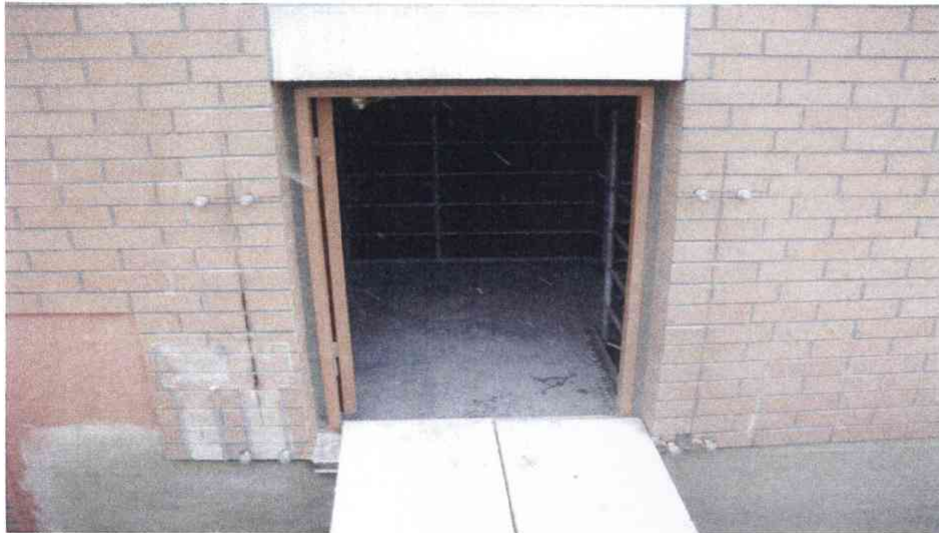
モルタル塗

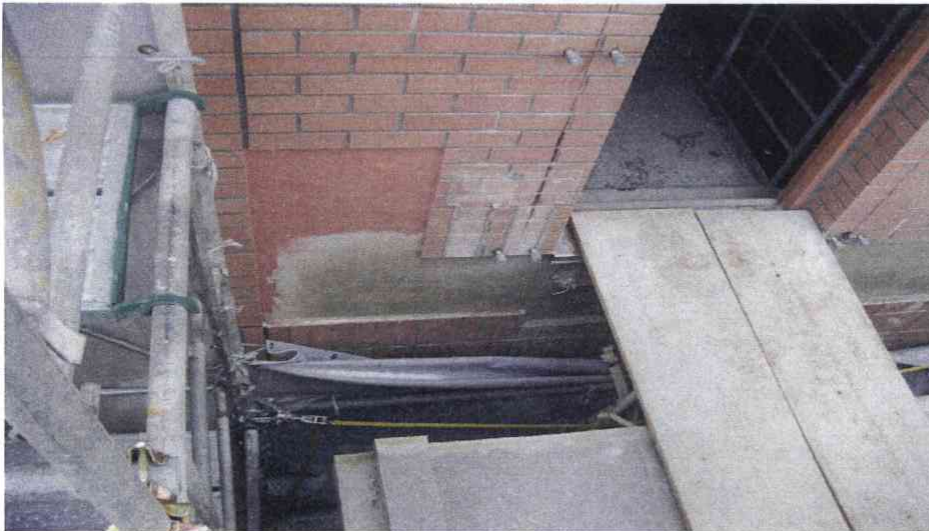
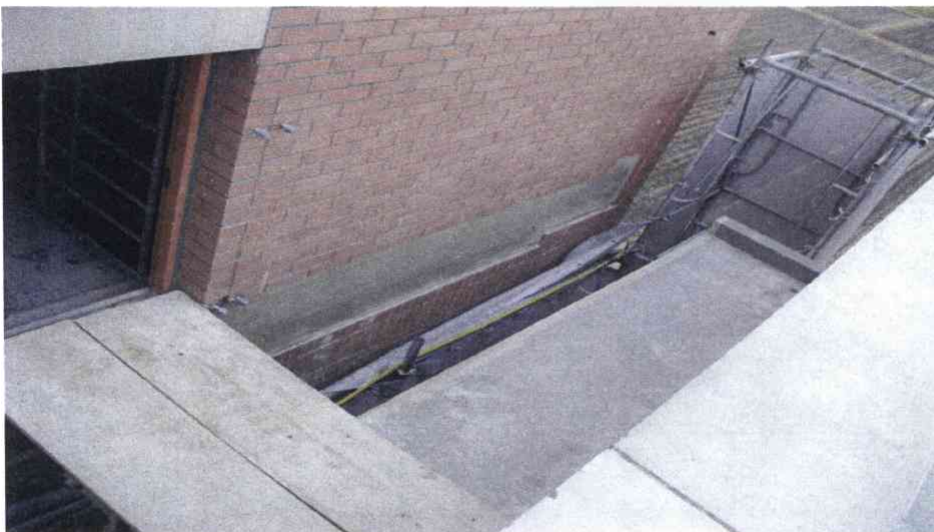
アンカーボルト完了

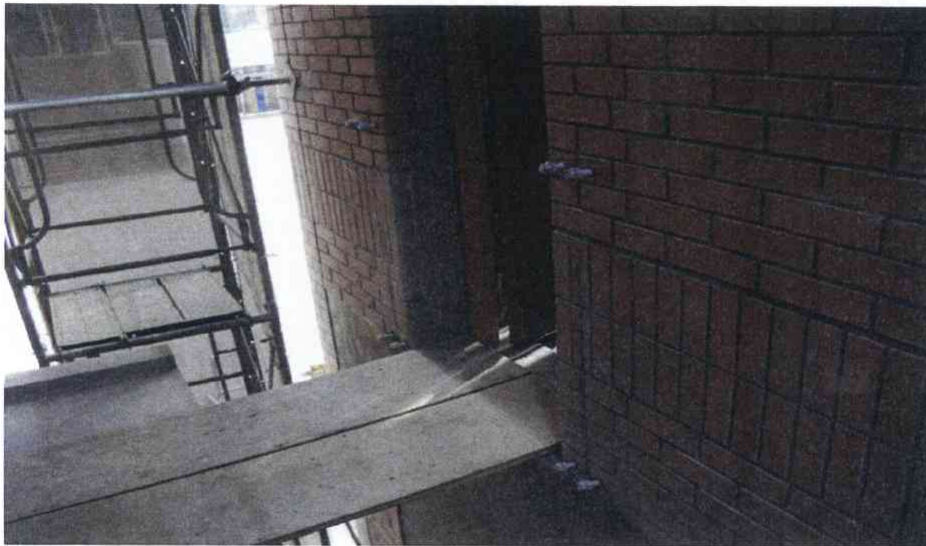
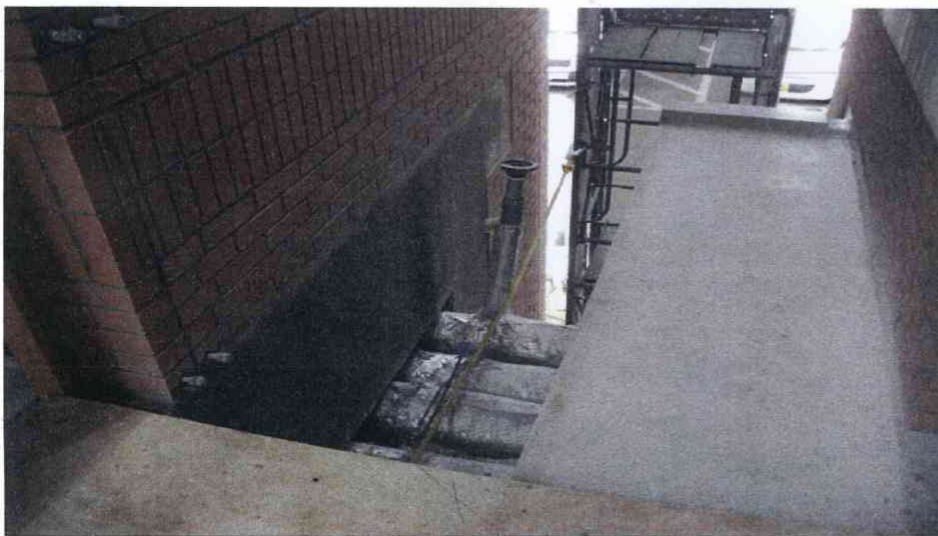
アンカーボルト完了

モルタル塗完了

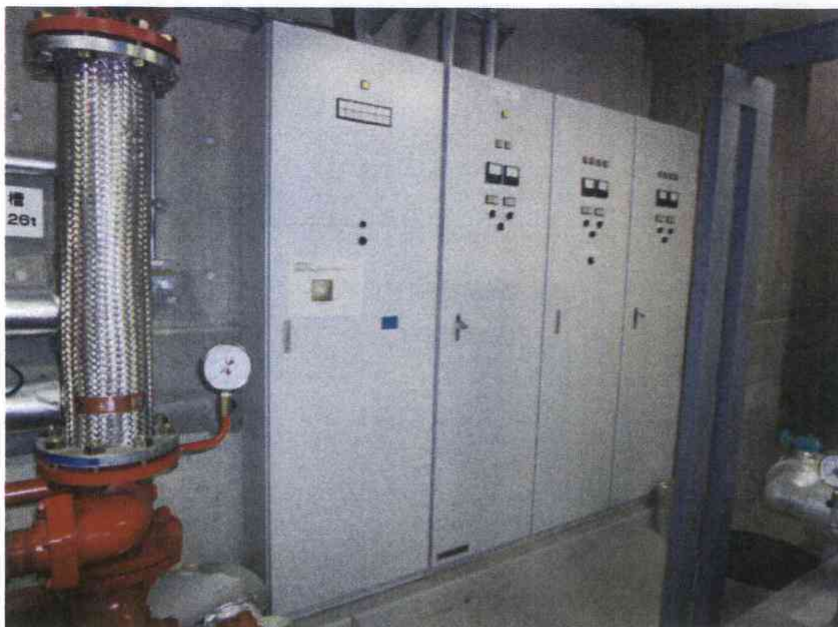
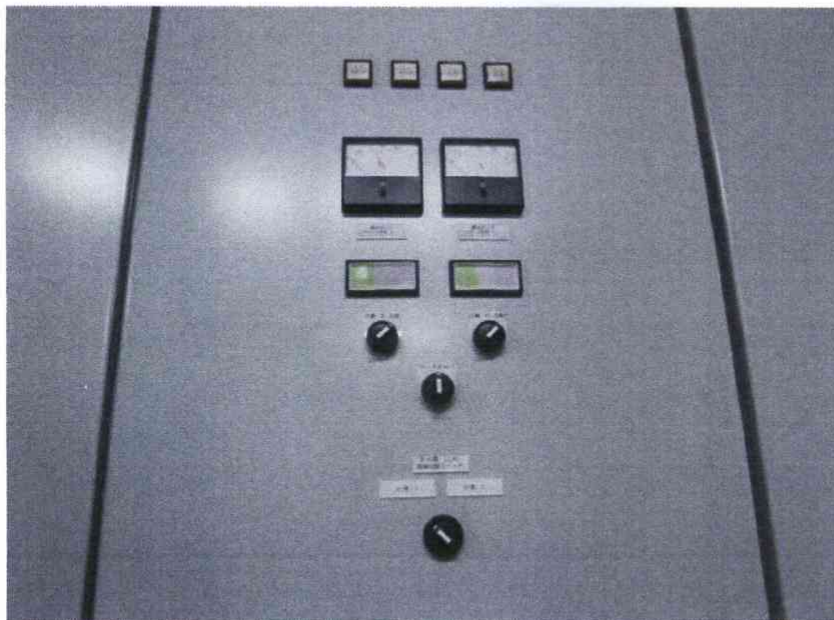
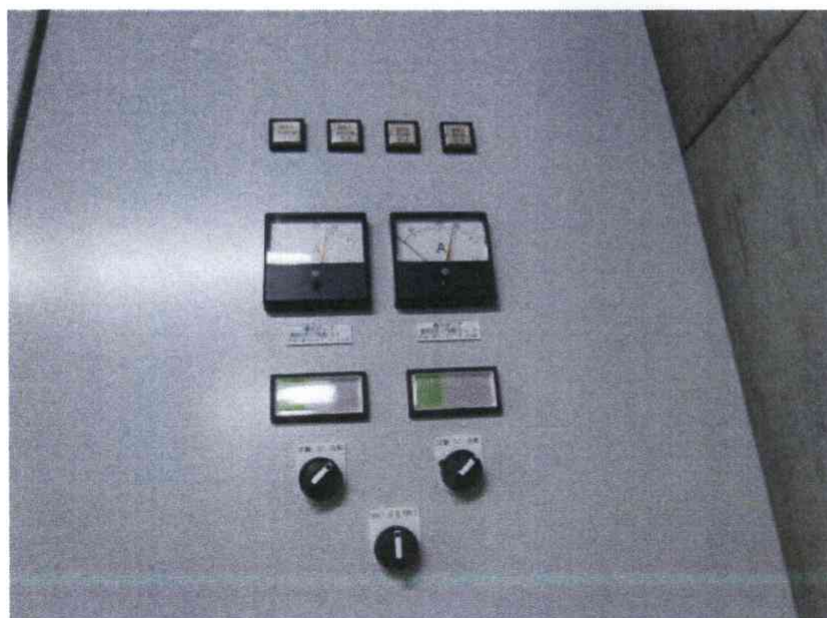
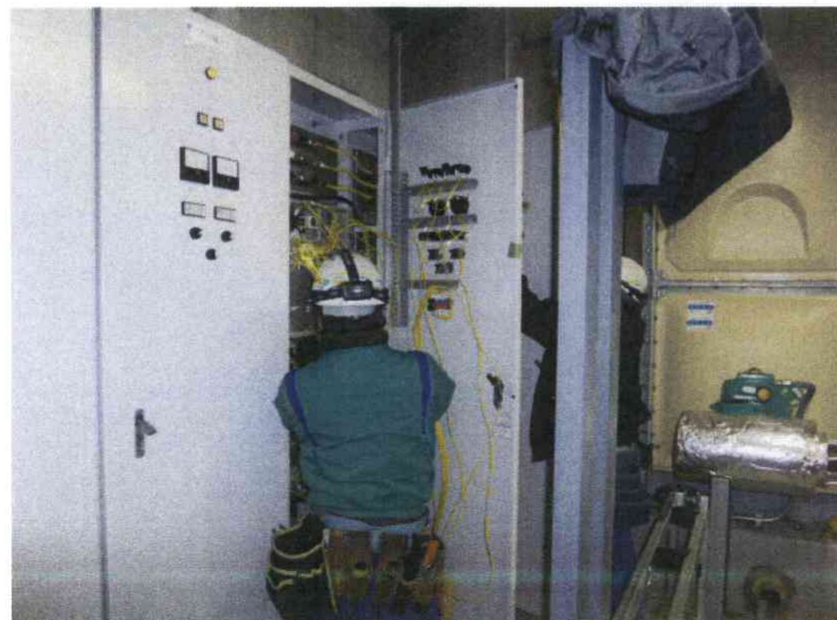
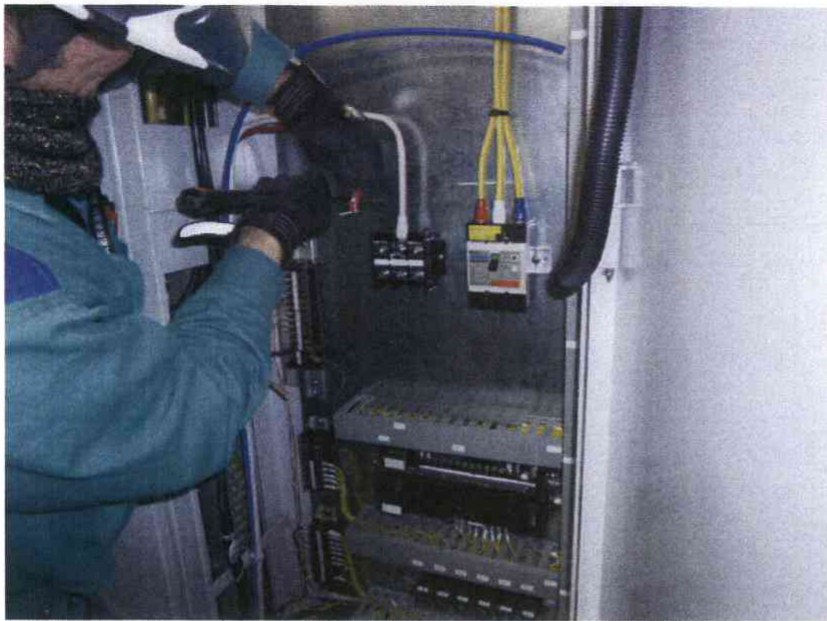
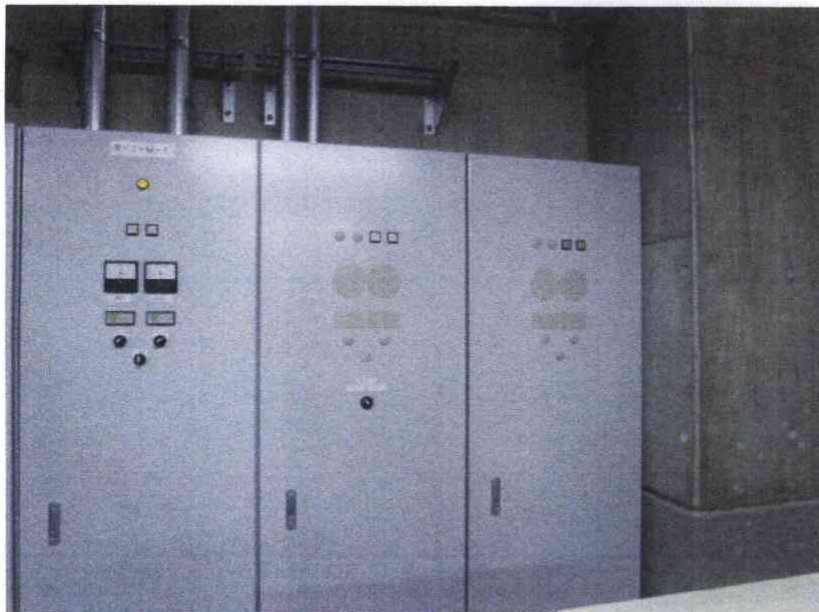
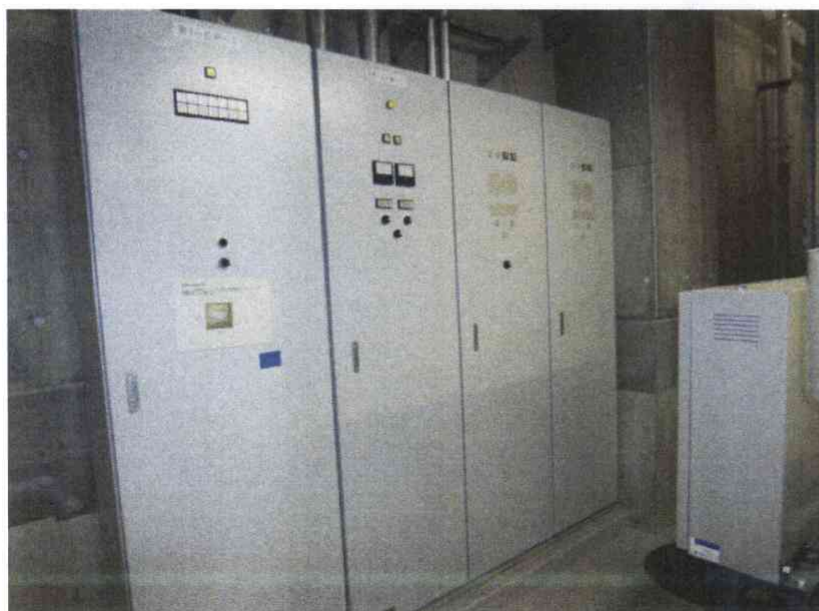
動力制御盤R-1-M-1

場所：受水槽・給水ポンプ室

動力制御盤改造

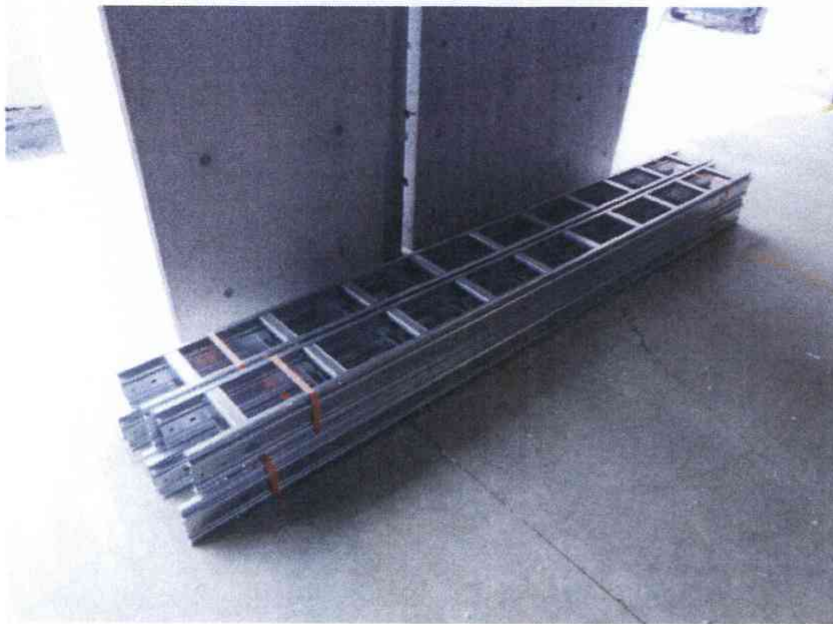
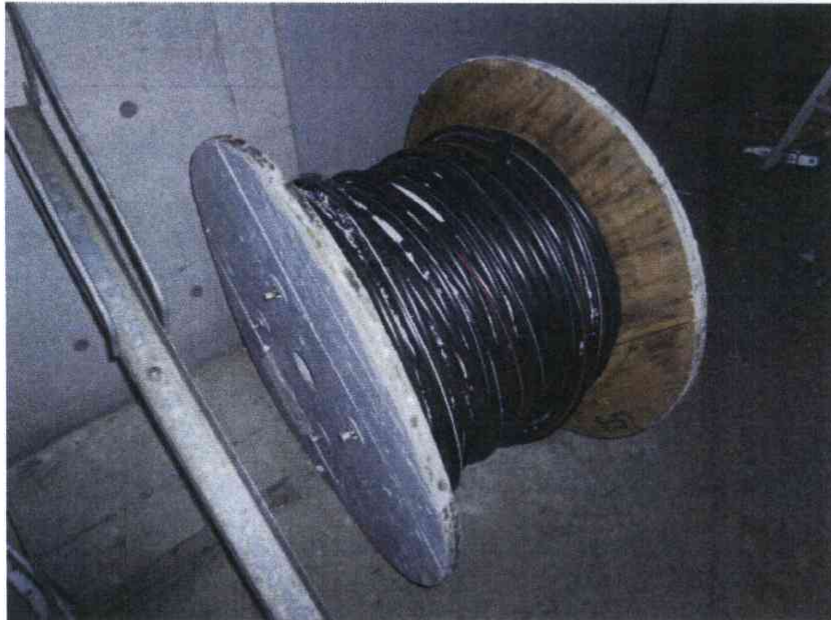
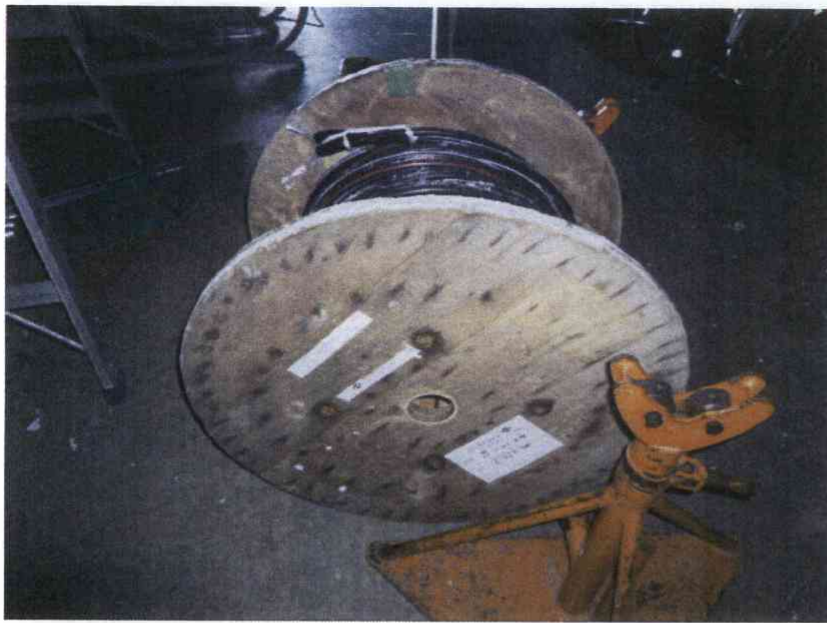
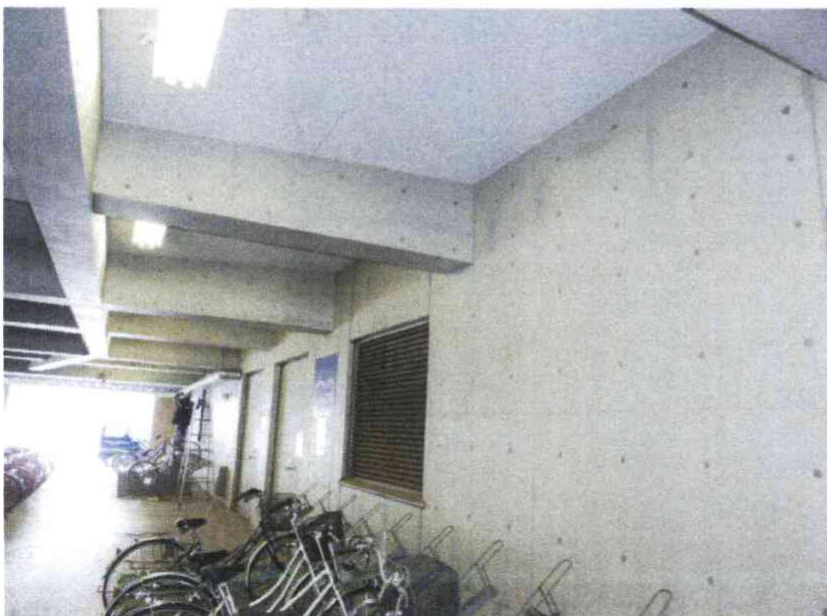
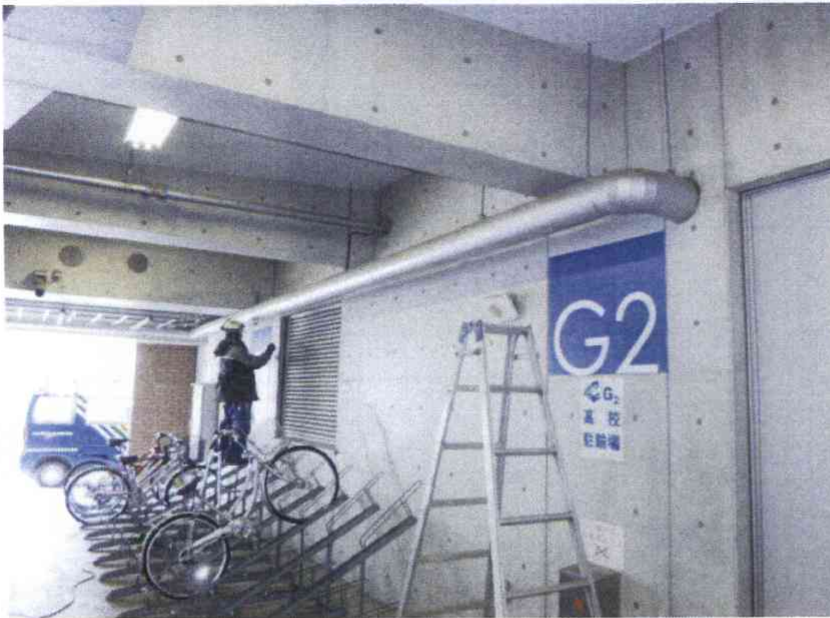
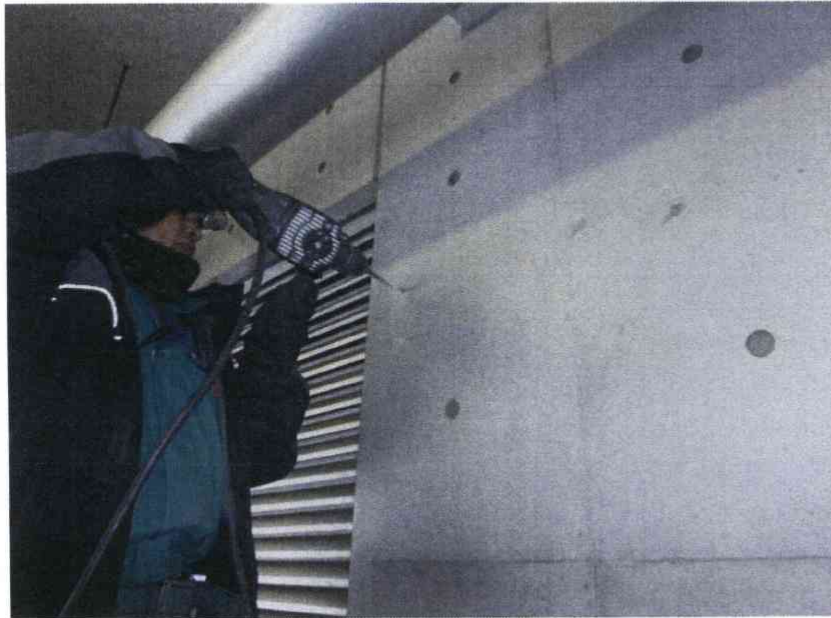
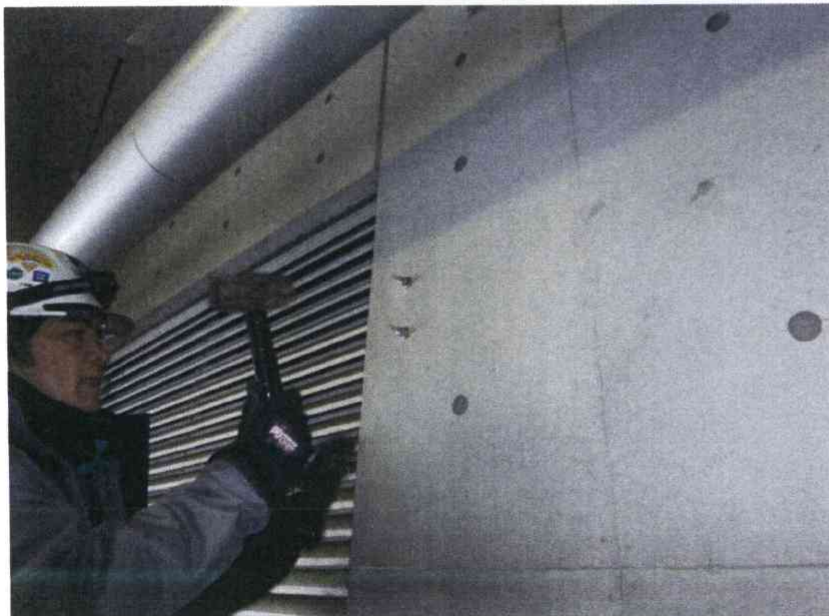
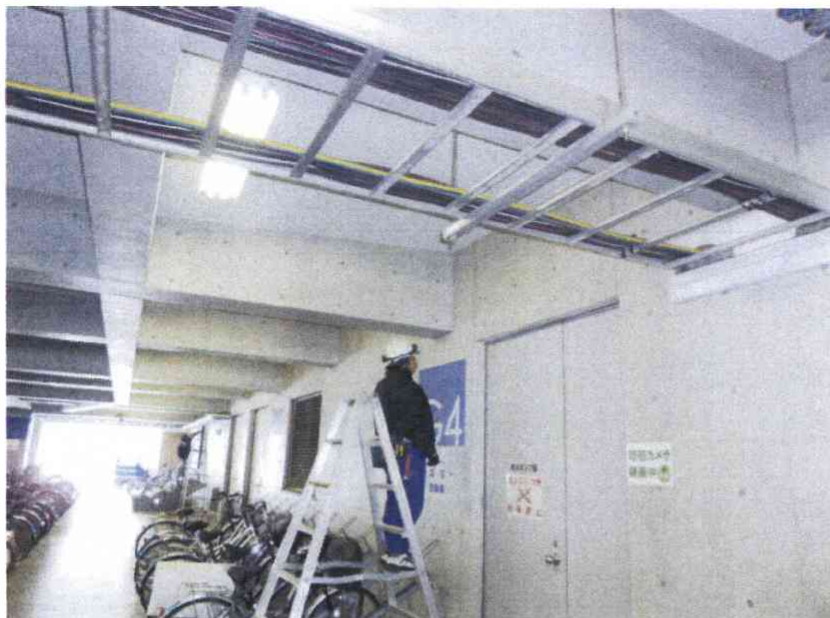
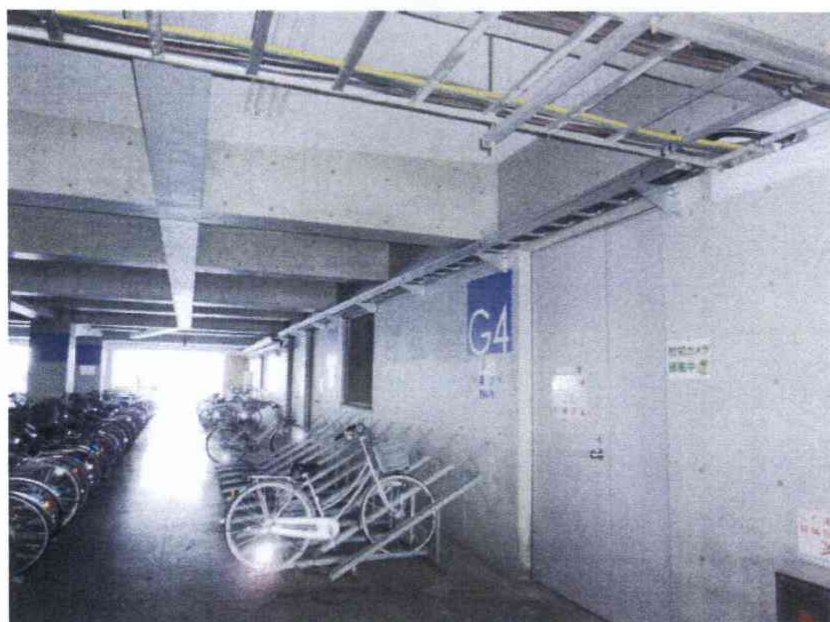
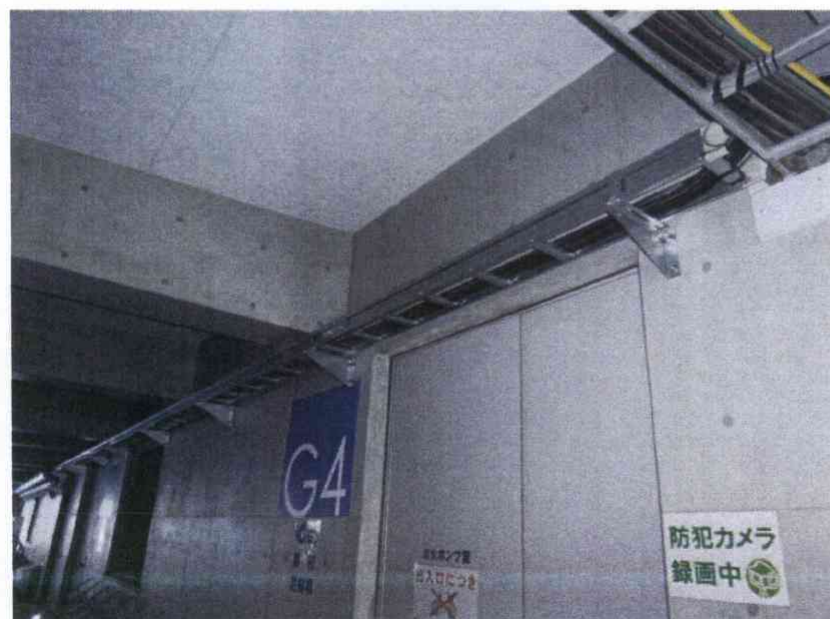
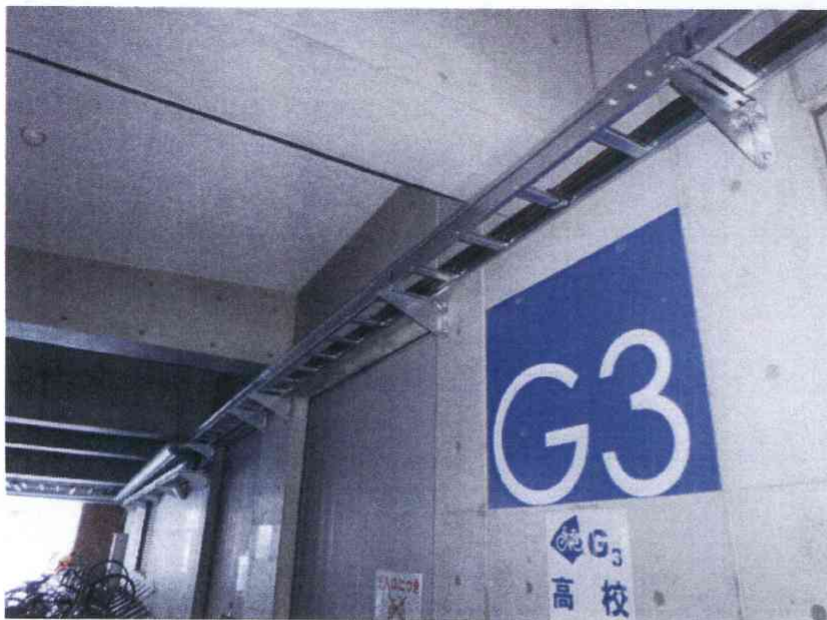
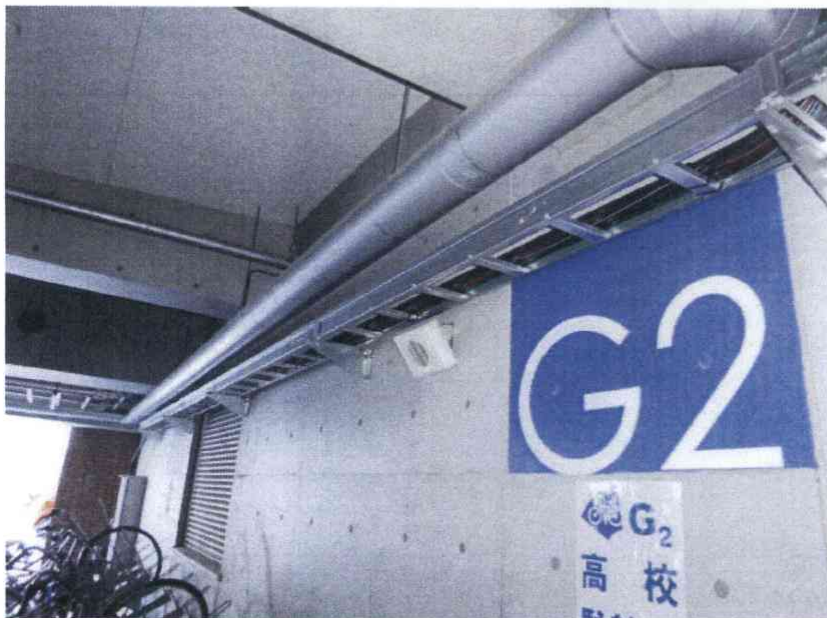
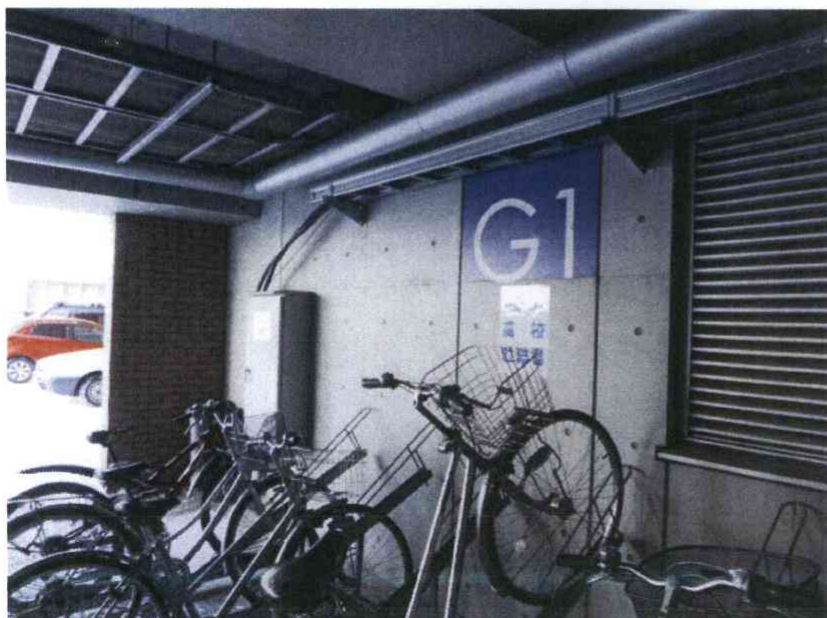
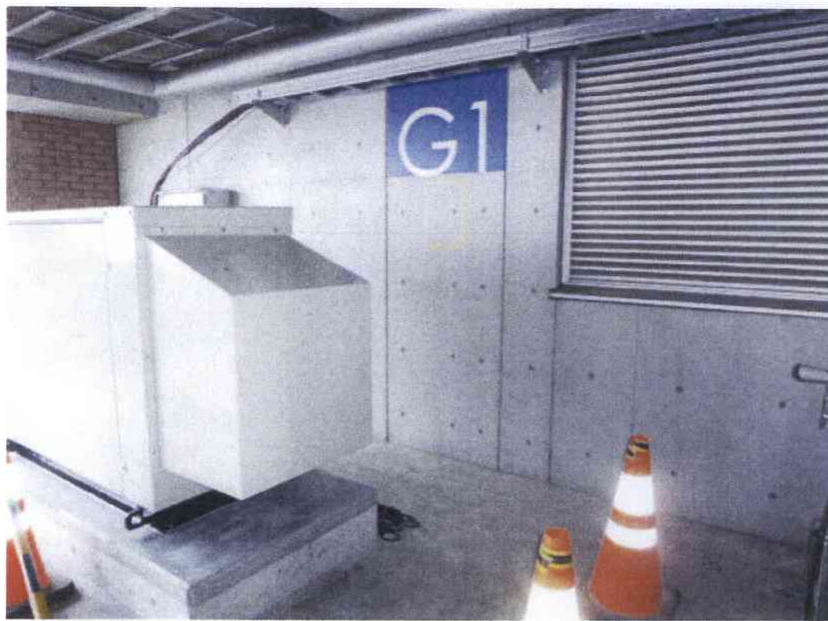
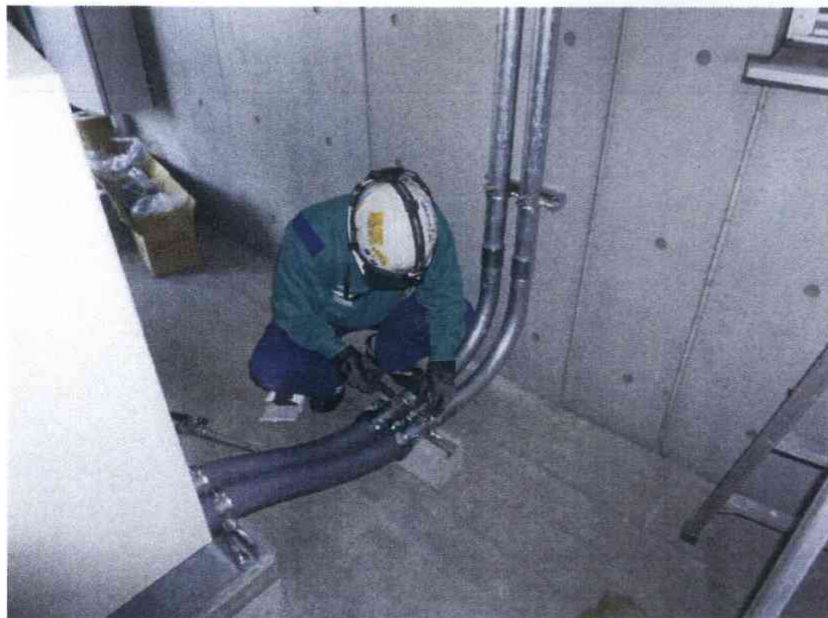
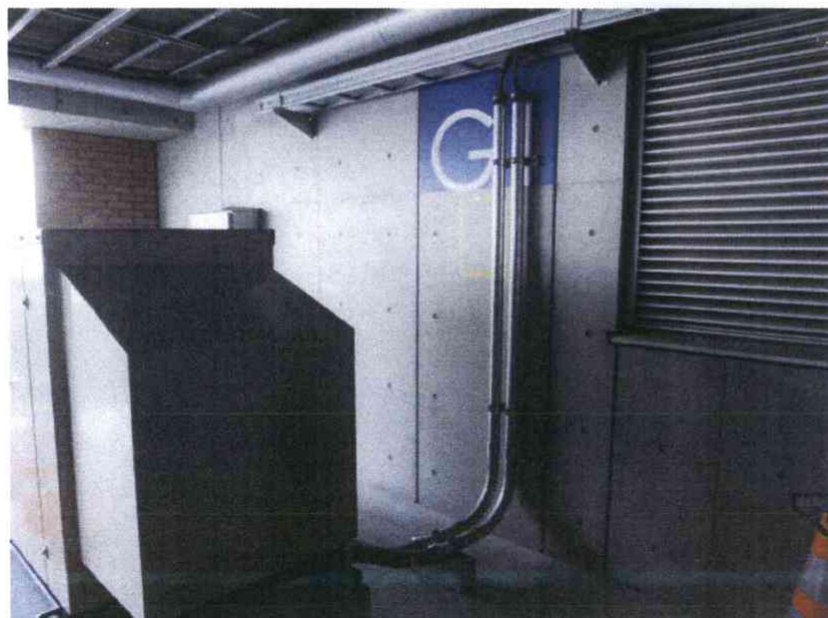
場所：駐輪場

幹線設備

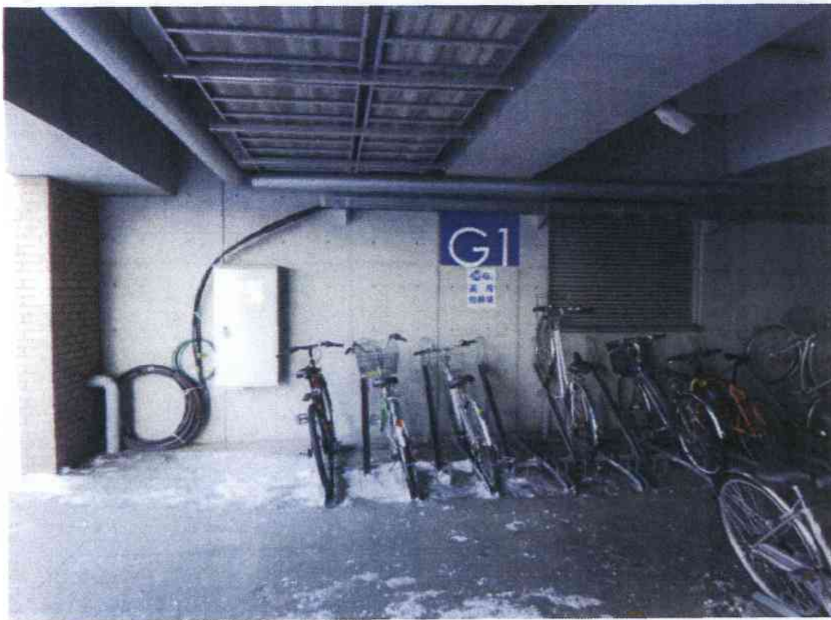
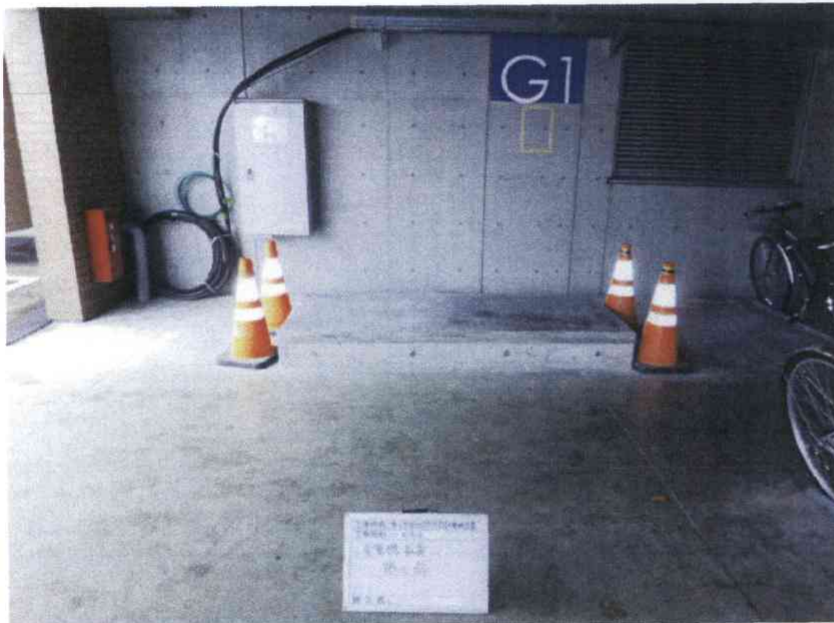
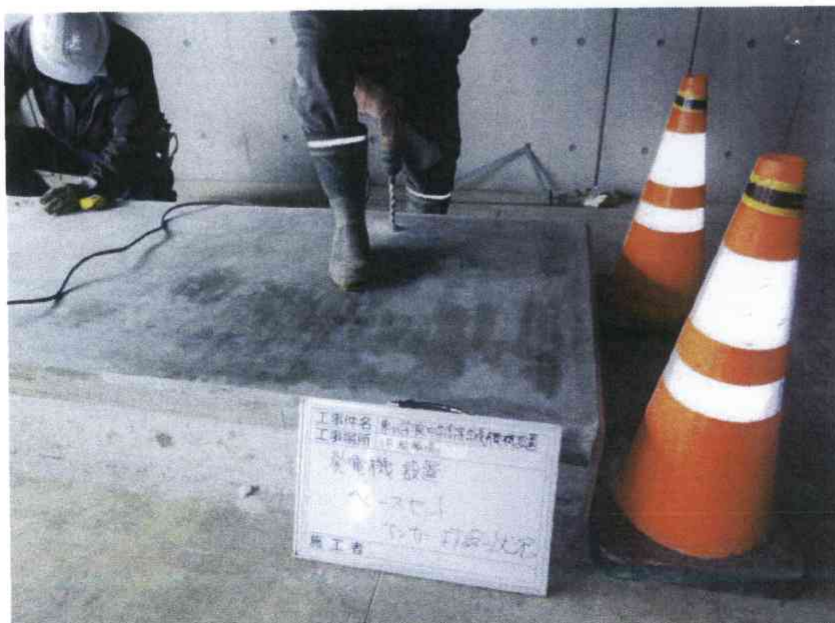
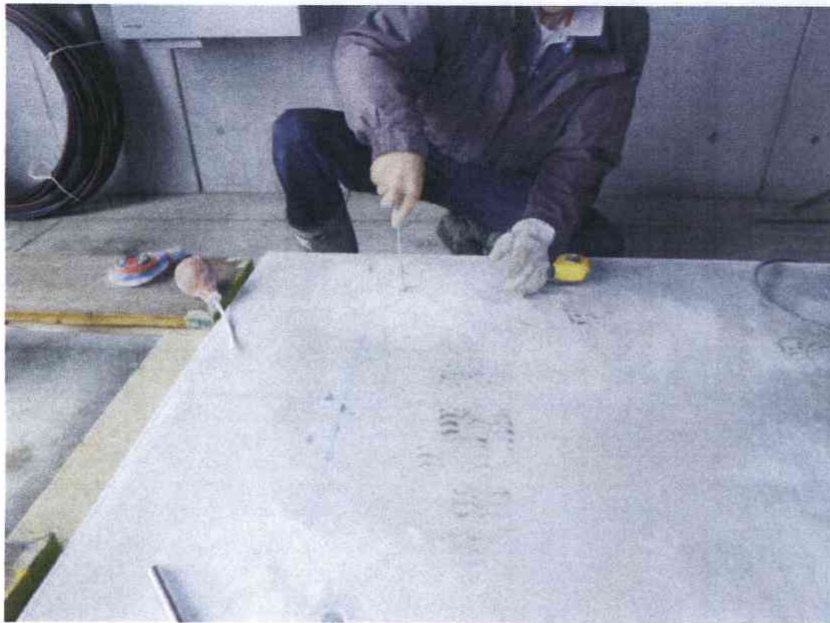
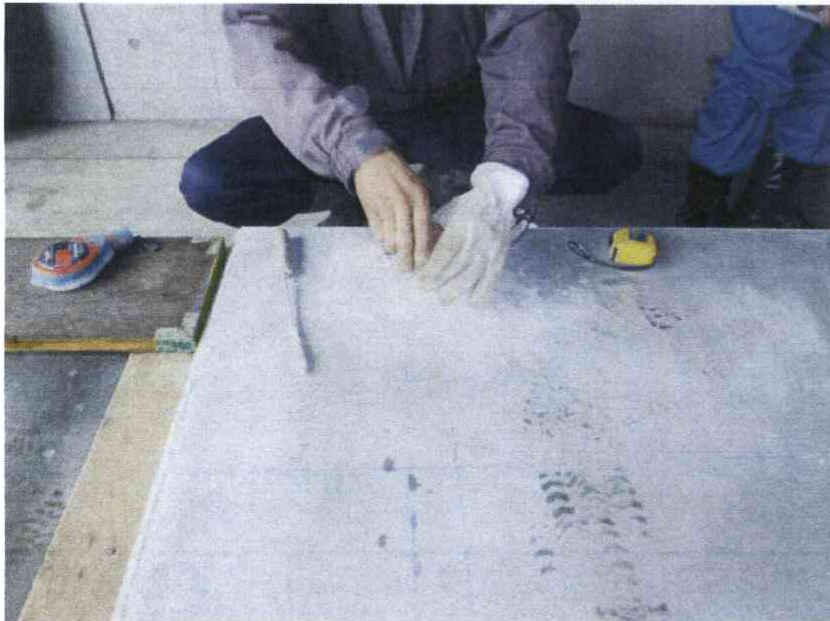
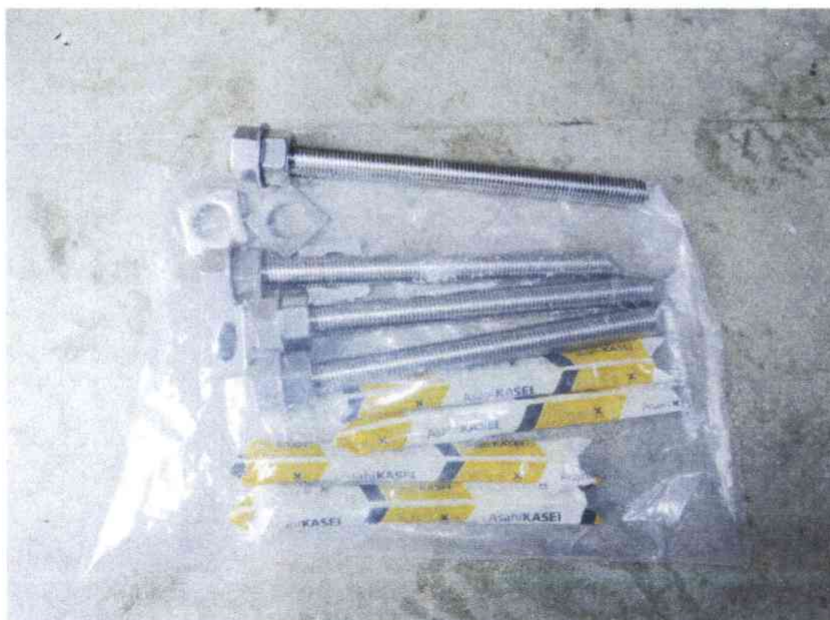
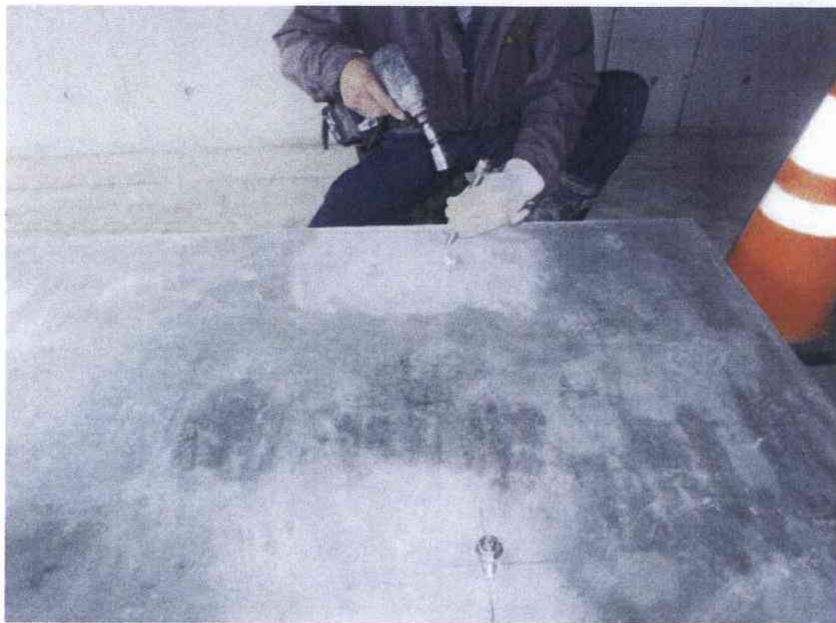
場所：駐輪場

発電機設置

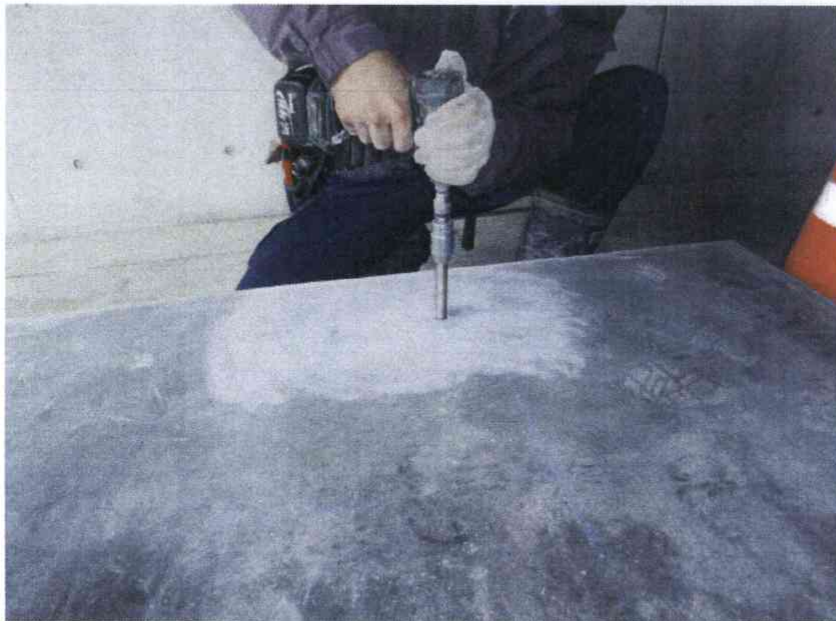
No. 38

ケミカルアンカー施工状況

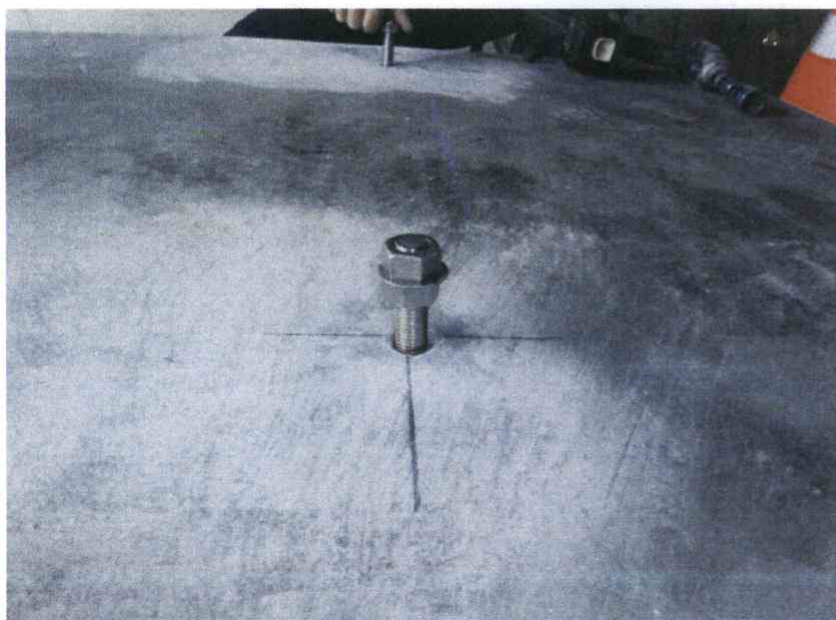
No. 39

ケミカルアンカー施工状況

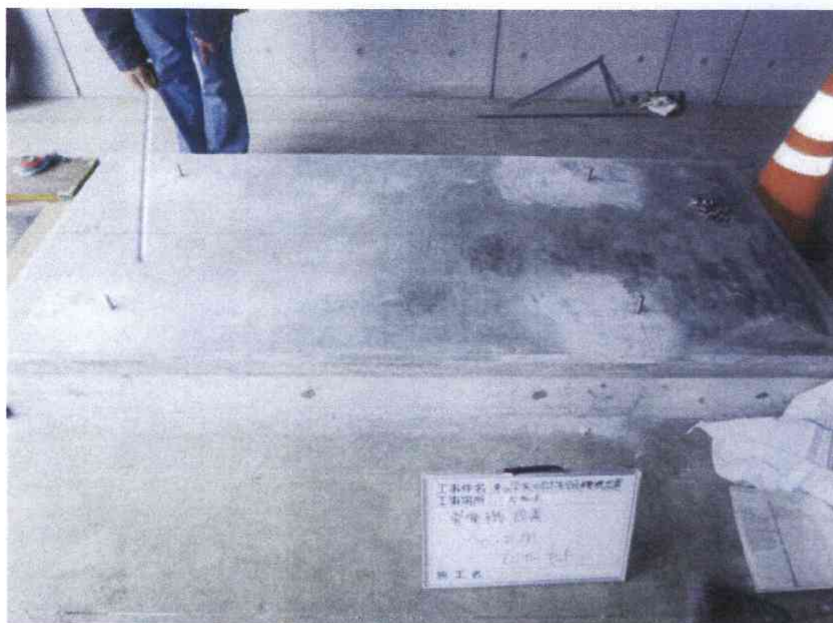
No. 40

ケミカルアンカー施工状況

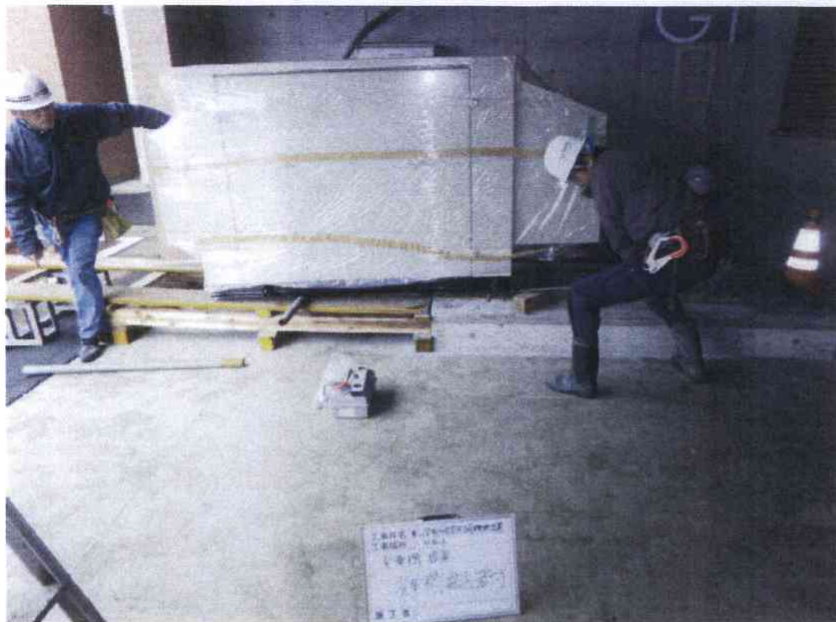
No. 43

発電機搬入・据付状況

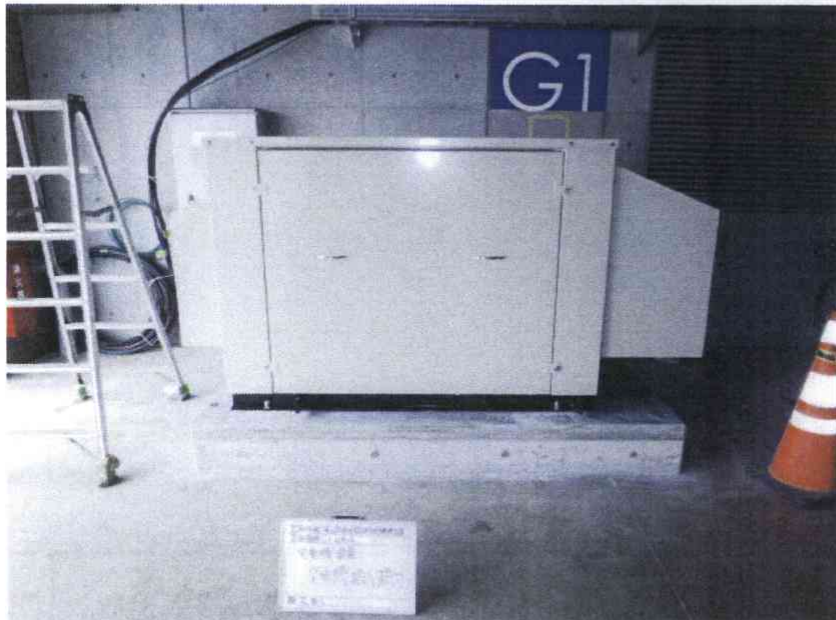
No. 44

発電機搬入・据付状況

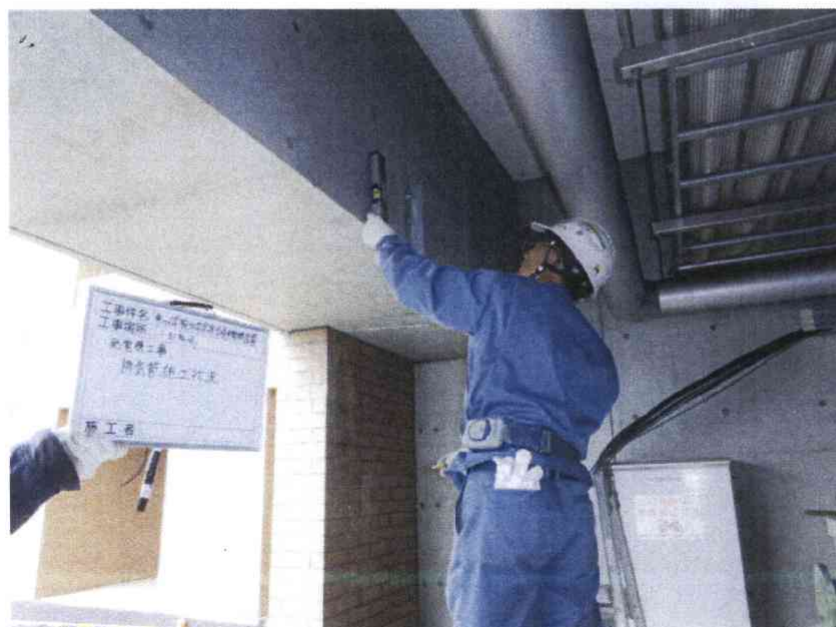
No. 45

発電機据付状況

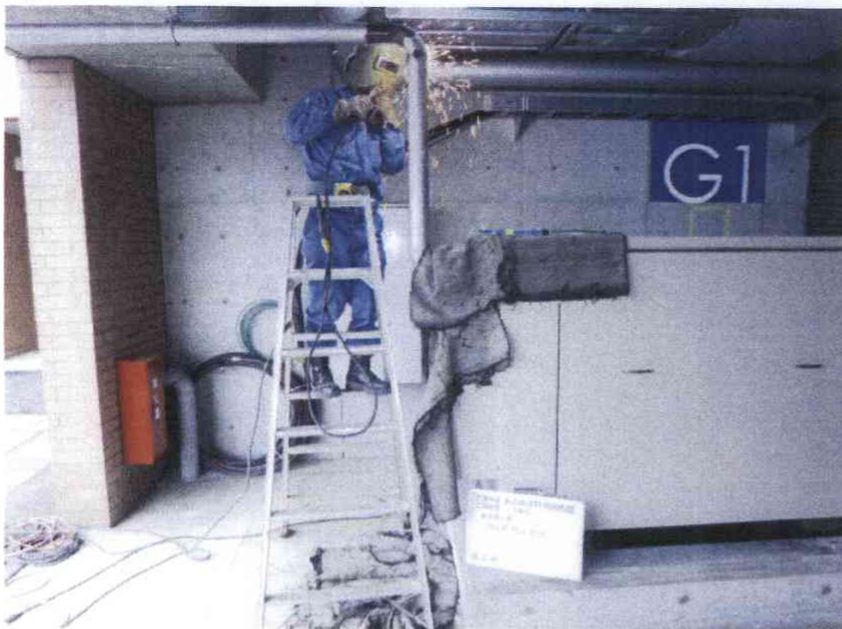
No. 46

発電機用排気配管施工状況

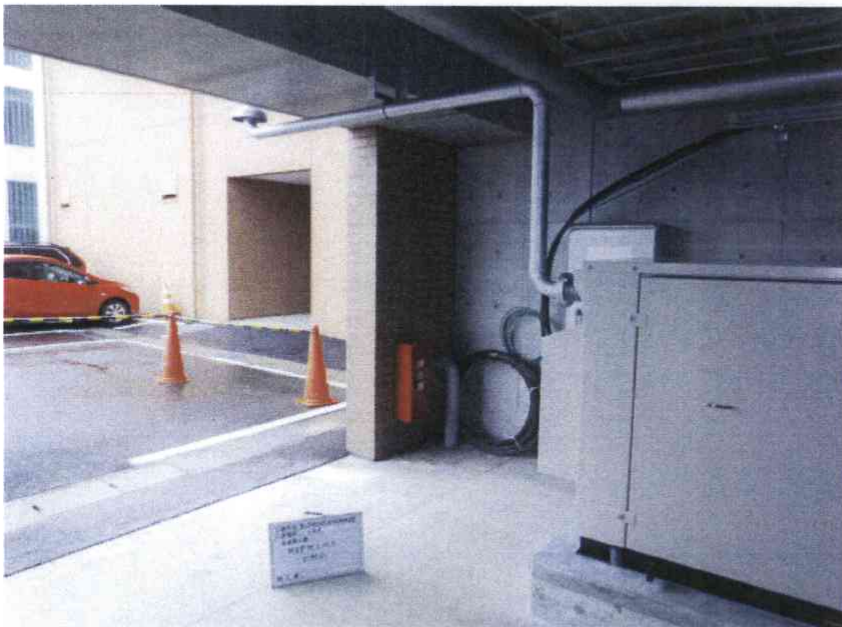
No. 47

発電機用排気配管施工状況
