中高部門 東日本大震災復旧工事一覧

学校法人 東北学院 中学校・高等学校地震復旧工事

工事完了報告書

3/11地震における空調機械設備被災状況 報告

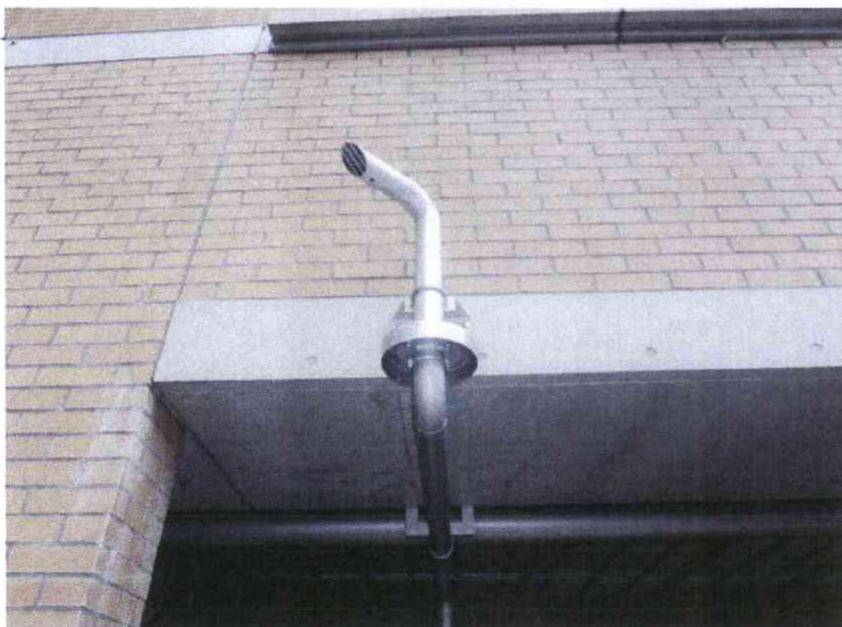
No. 48

発電機用排気配管施工状況

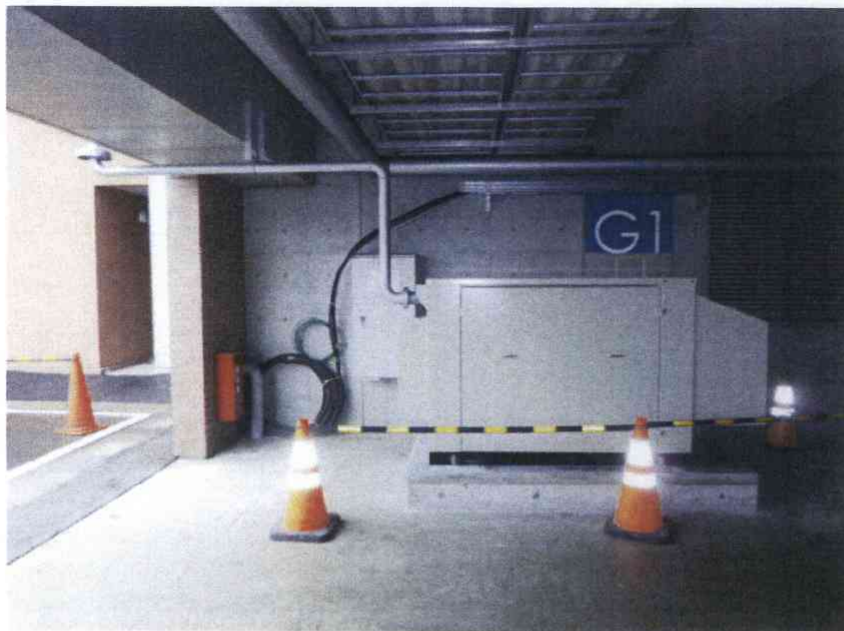
No. 49

発電機用排気配管施工状況

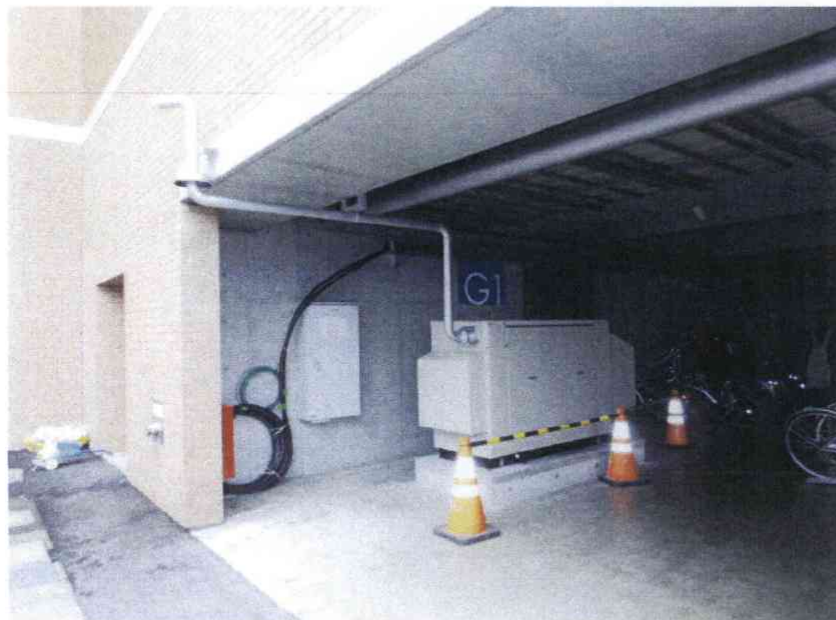
No. 50

発電機用排気配管施工状況

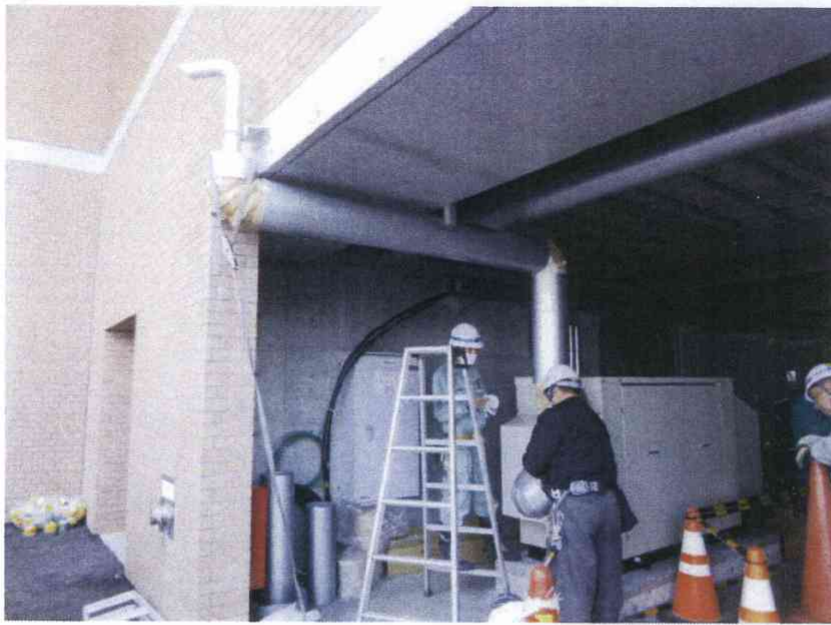
No. 52

排気配管保温施工状況

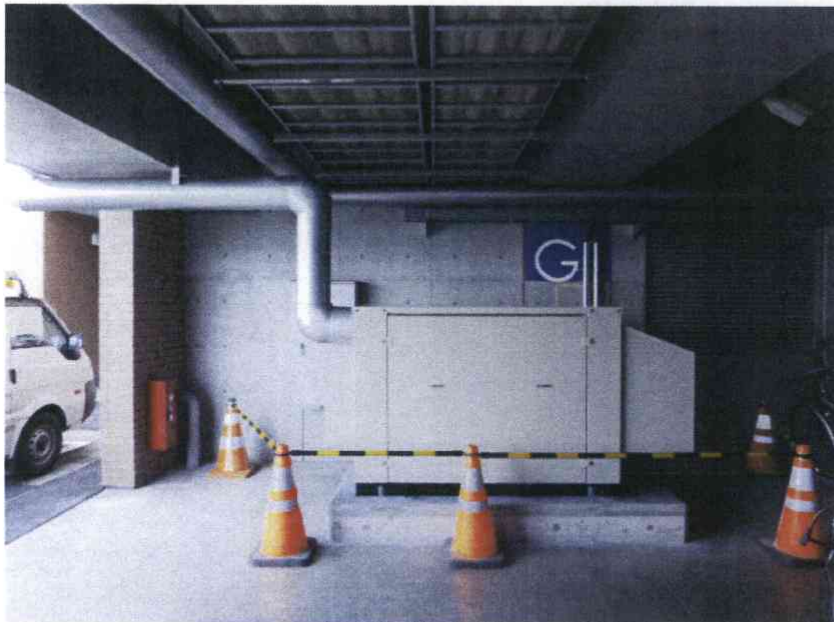
No. 53

排気配管保温施工状況

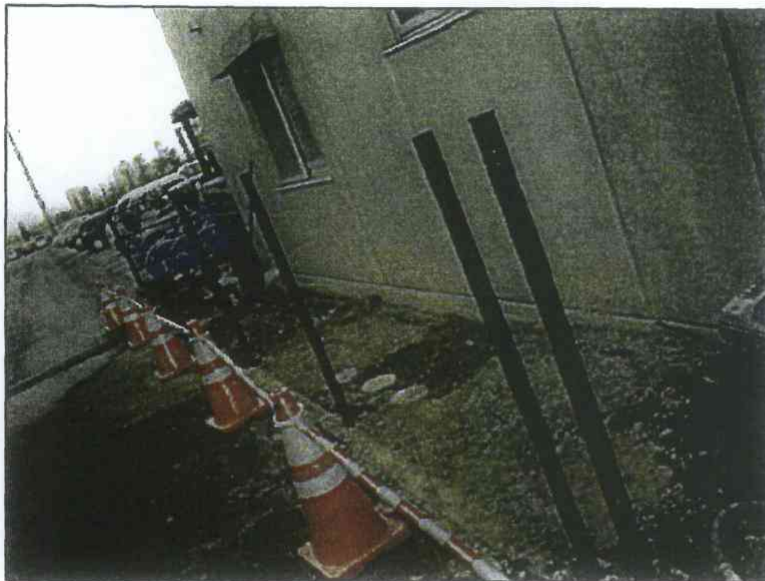
排水桝天八調整状況

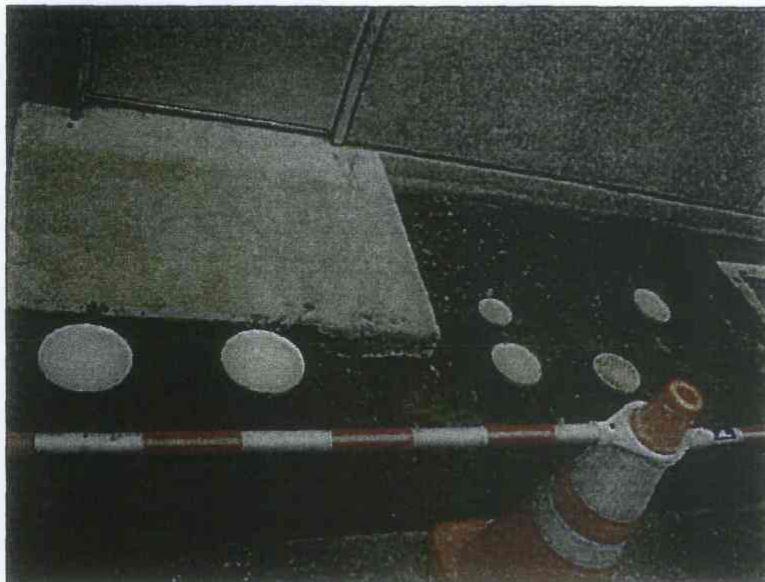
排水桝天八調整状況

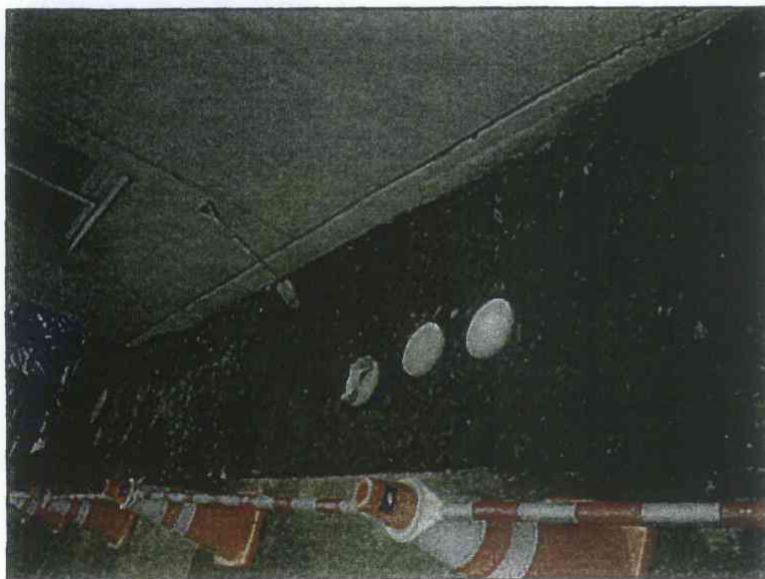
排水桝天八調整状況

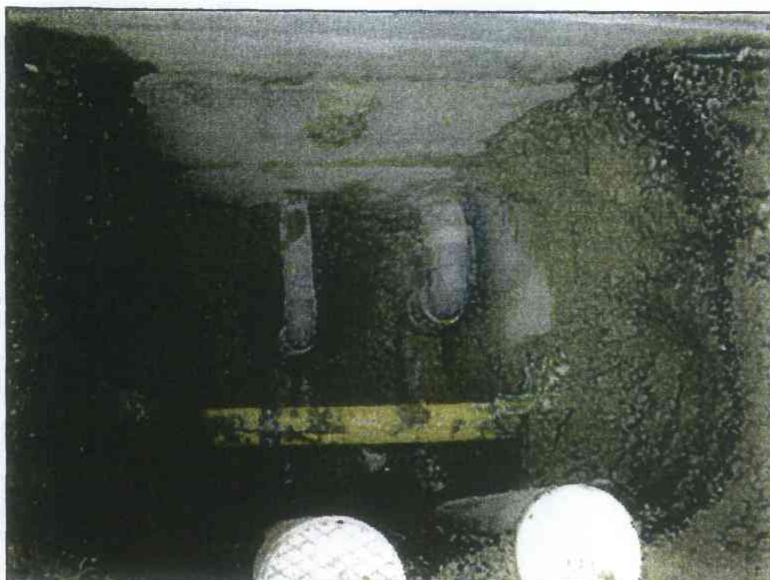
排水管破損部復旧状況

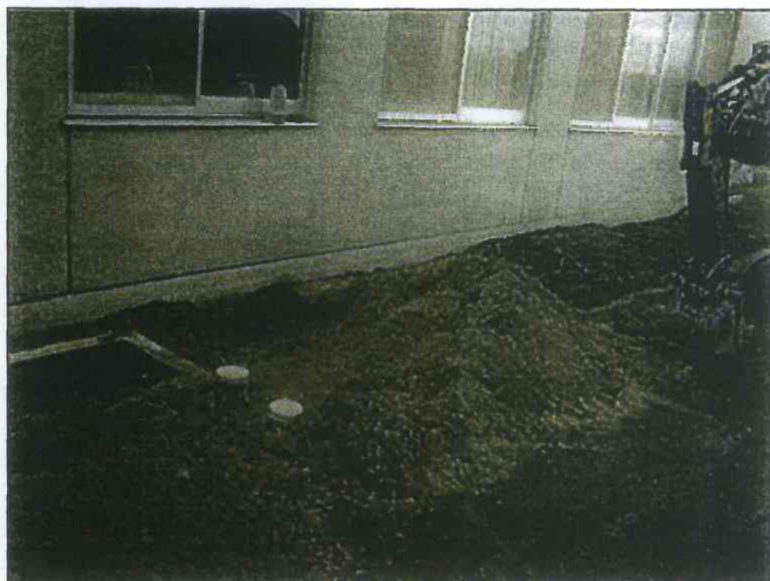
修繕部掘削状況

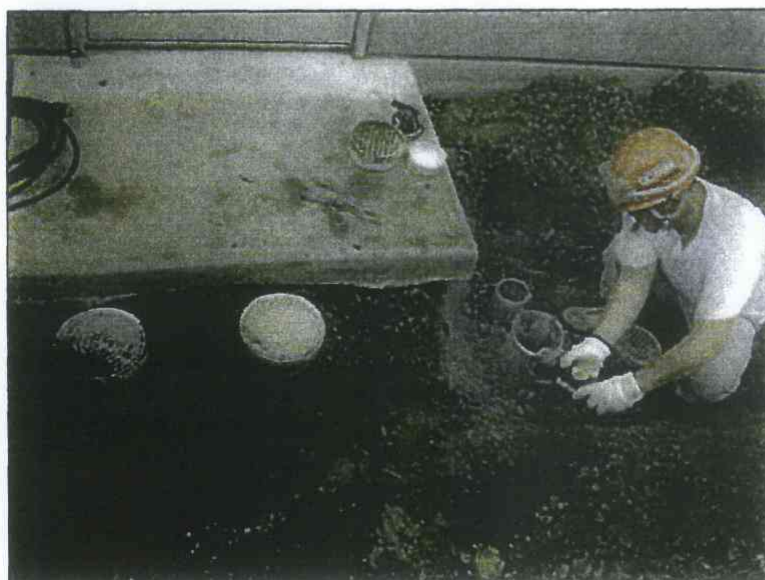
排水樹天ハ調整状況

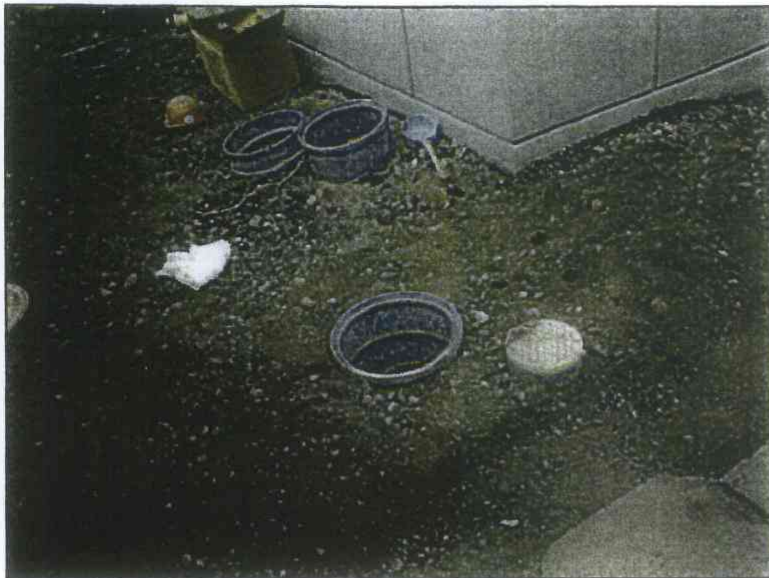
排水樹天ハ調整状況

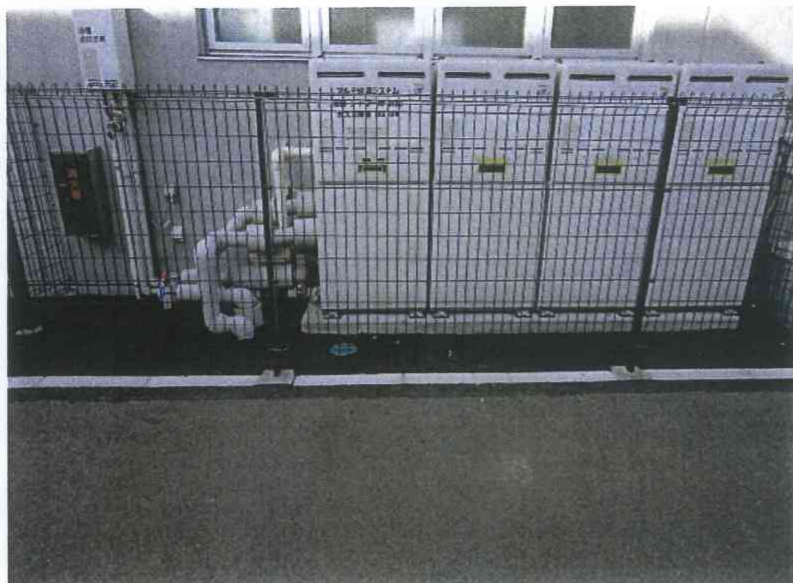
位置：寄宿舎南面
撮影日：

工事経緯：11月初旬に学院様から寄宿舎棟の1階便所系統污水管が破損し詰まっているとの連絡が入る。
現地調査及び学院様側の事前調査により1階便所系統污水管が厨房出入り口コンクリート下部埋設部分が破損していることが確認された。
更に埋設排水主管において配管がたわみ、勾配が緩くなっている部分が確認された。

污水管修繕前

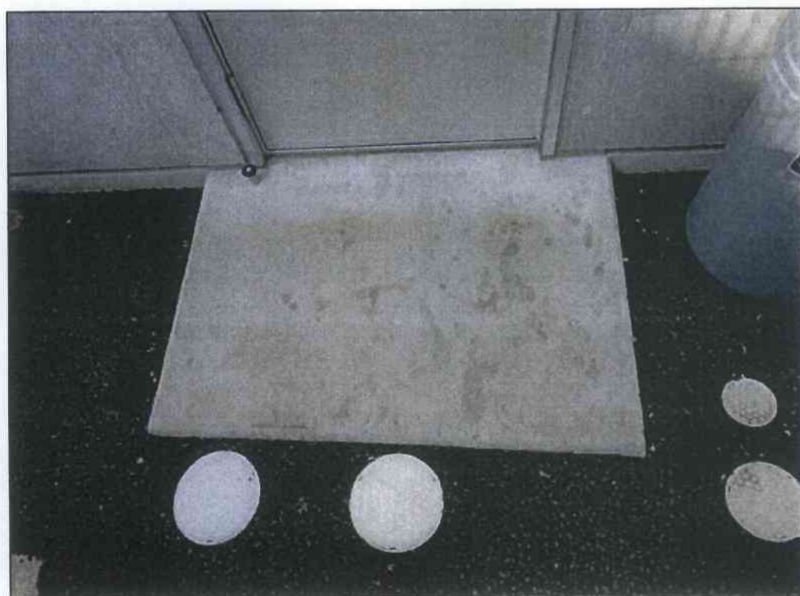
位置：寄宿舎南面
撮影日：

污水管修繕前
厨房入口

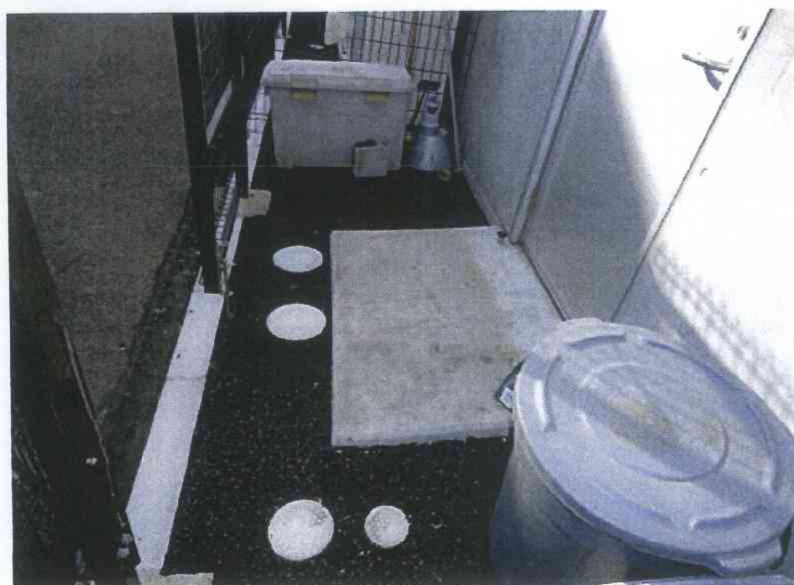
位置：寄宿舎南面
撮影日：

污水管修繕前
厨房入口

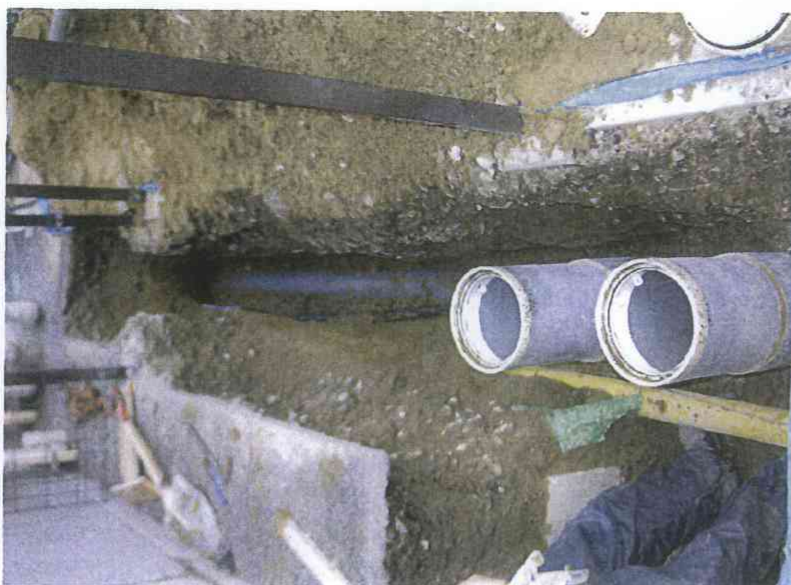
位置：寄宿舍南面
撮影日：

排水管掘削完了
排水管勾配修繕前

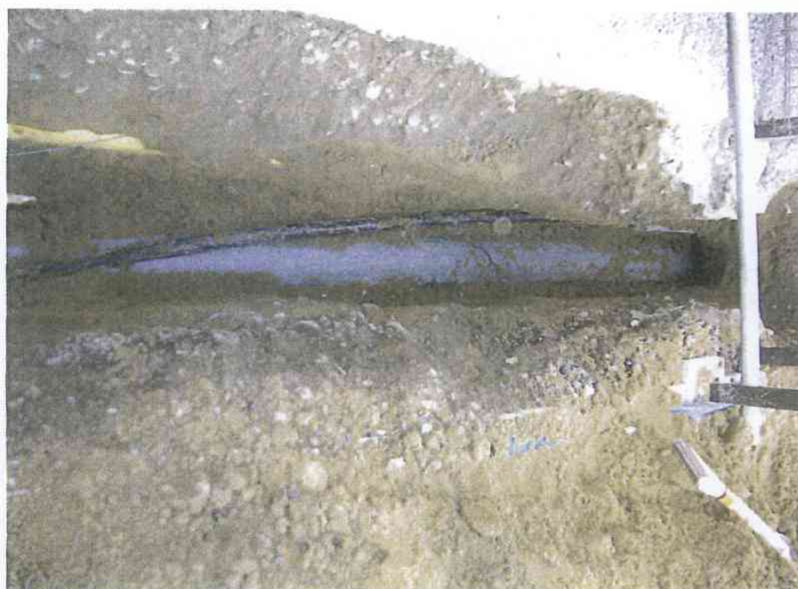
位置：寄宿舍南面
撮影日：

排水管掘削完了
排水管勾配修繕前

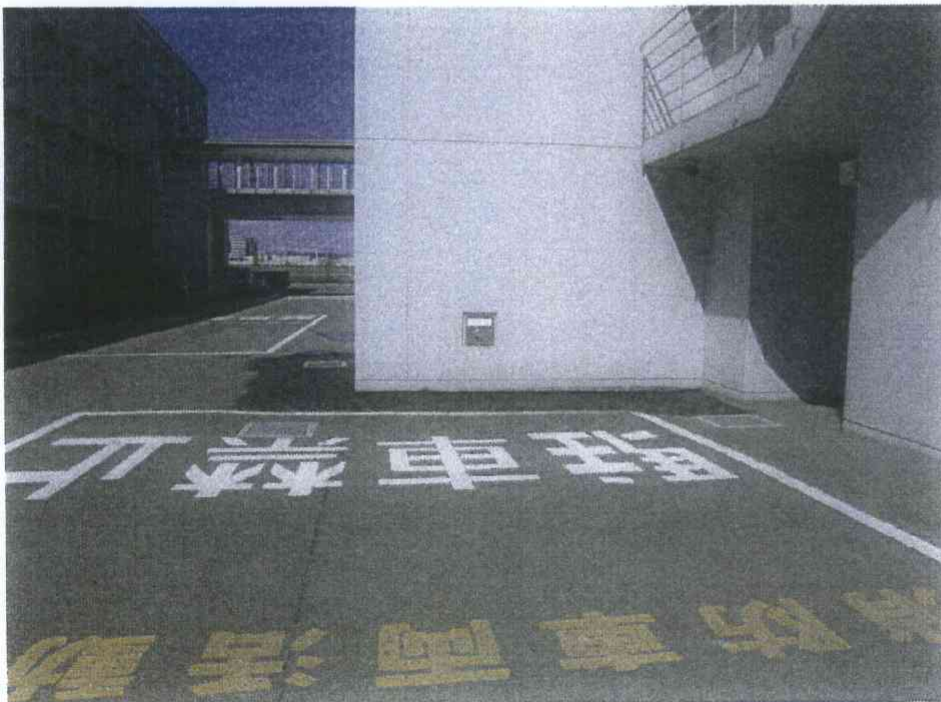
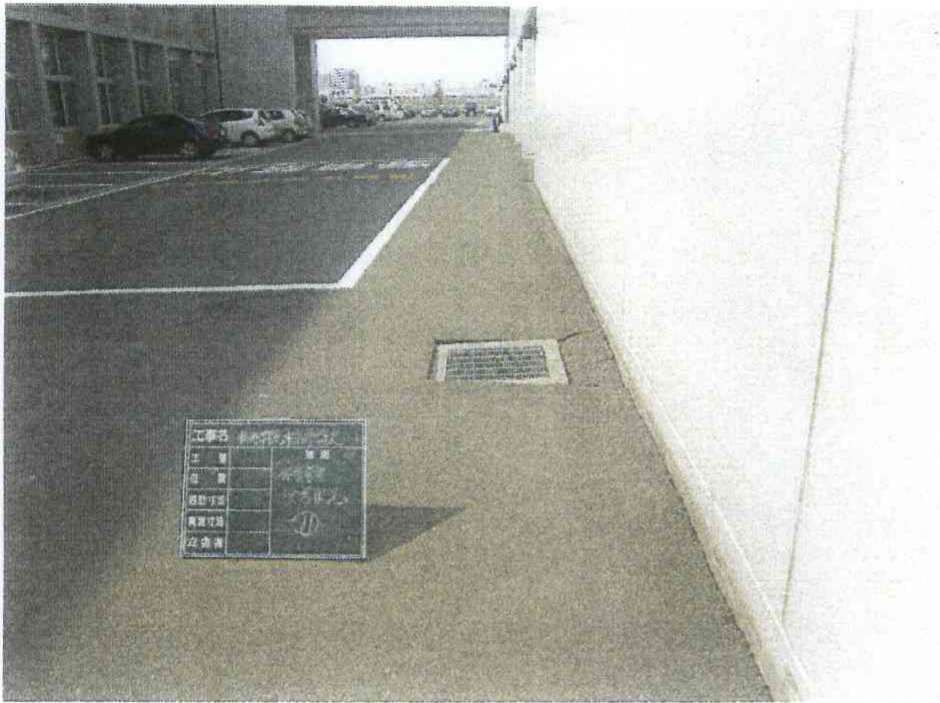
参照 NO. ②

体育館

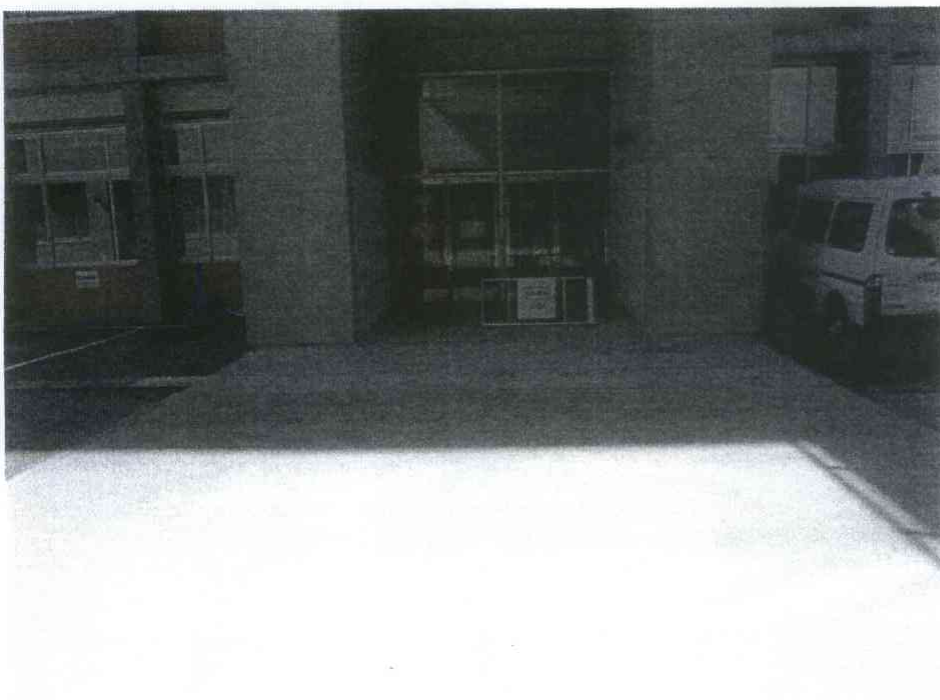
参照 No. ③

体育館

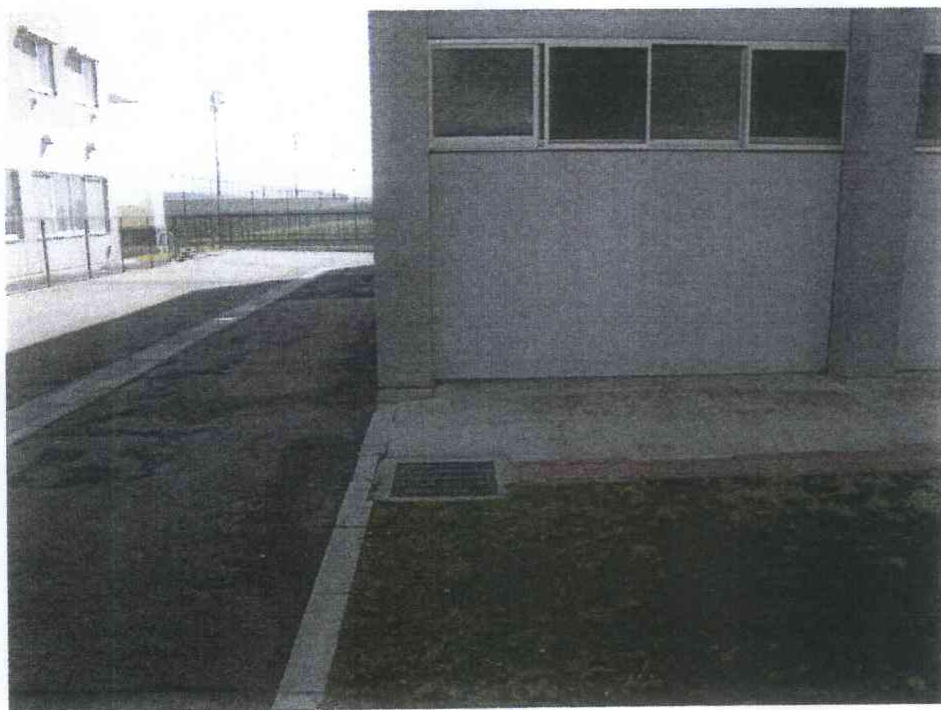
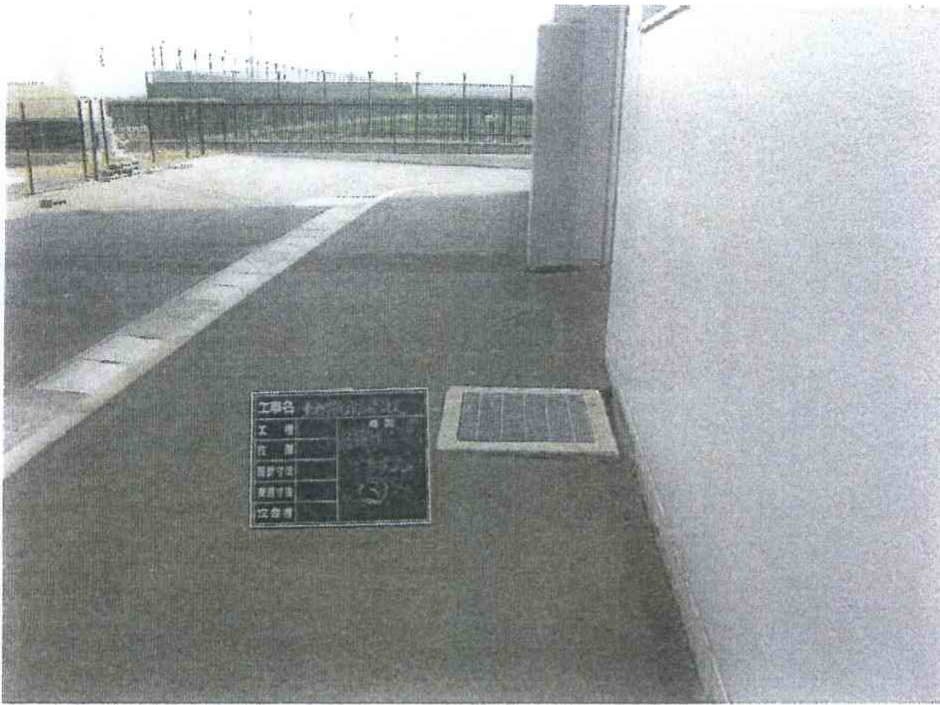
参照 NO. ④

部室棟

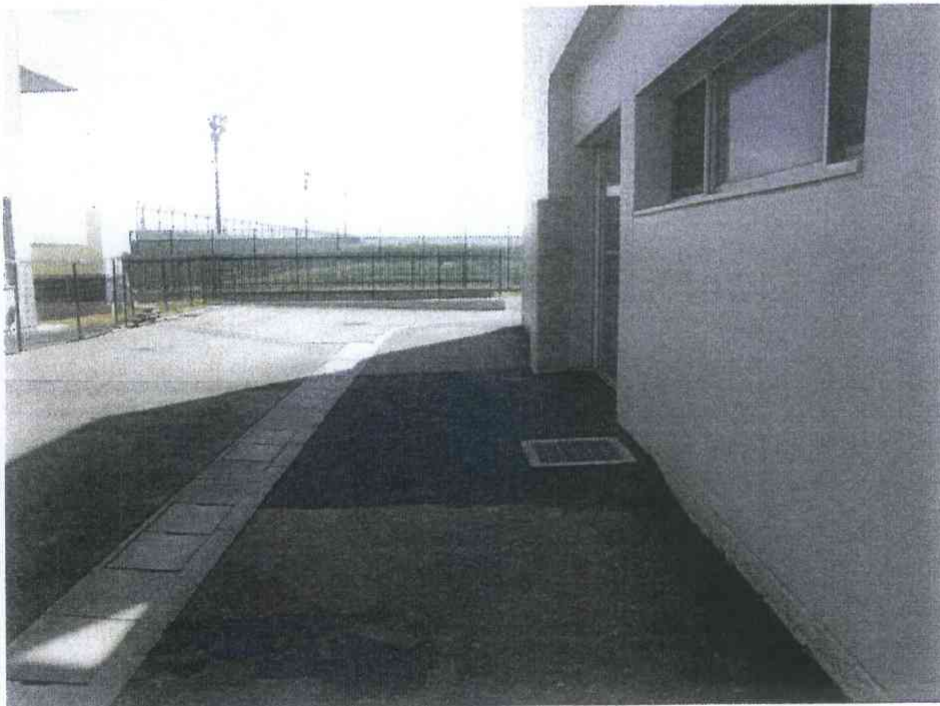
参照 NO. ⑤

部室棟

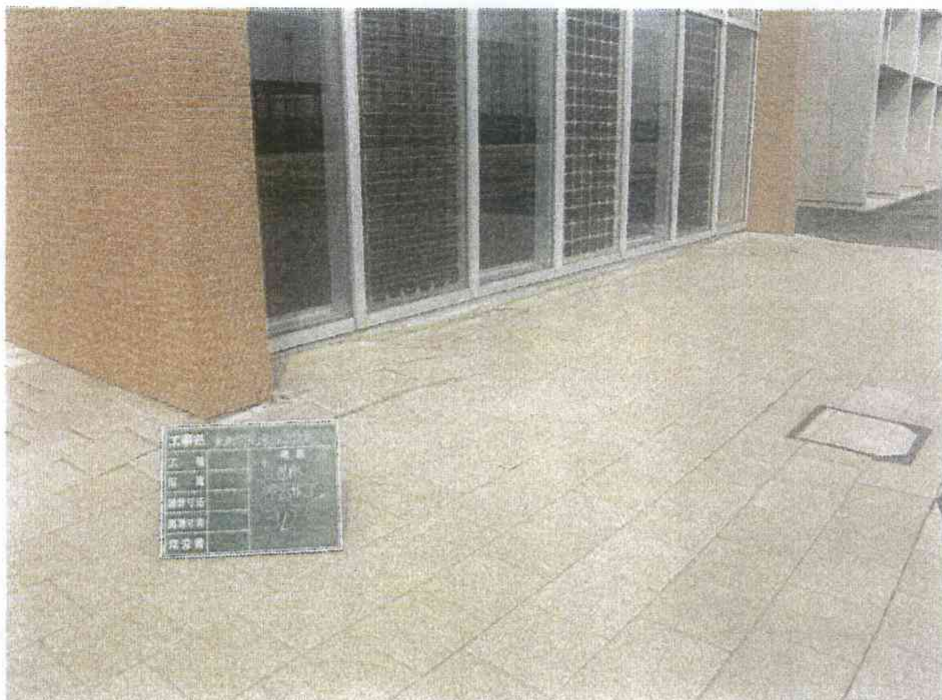
参照、No. ⑥

部室棟

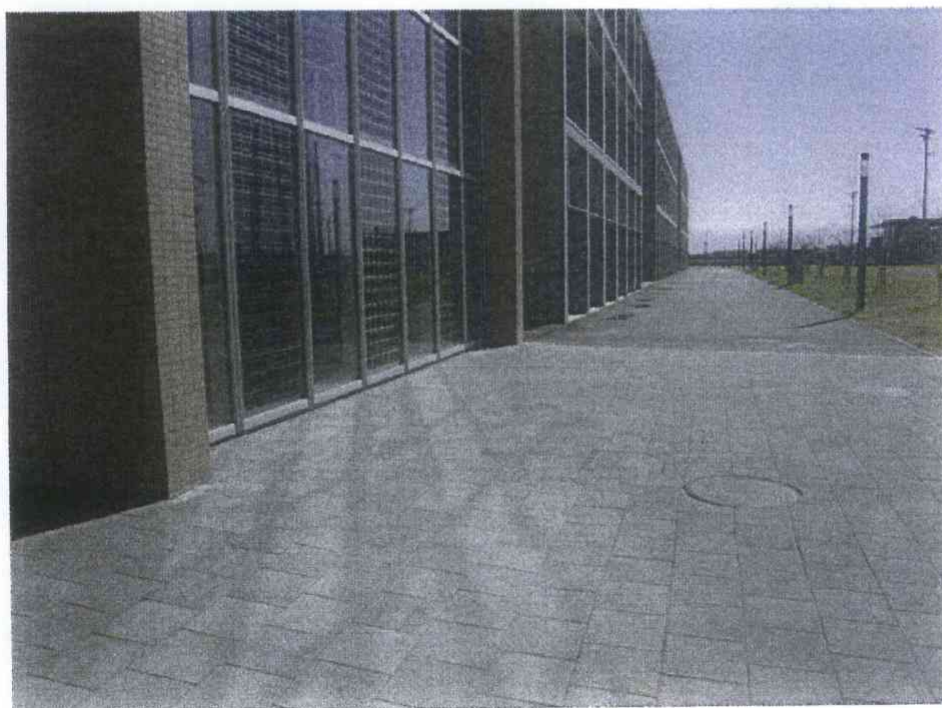
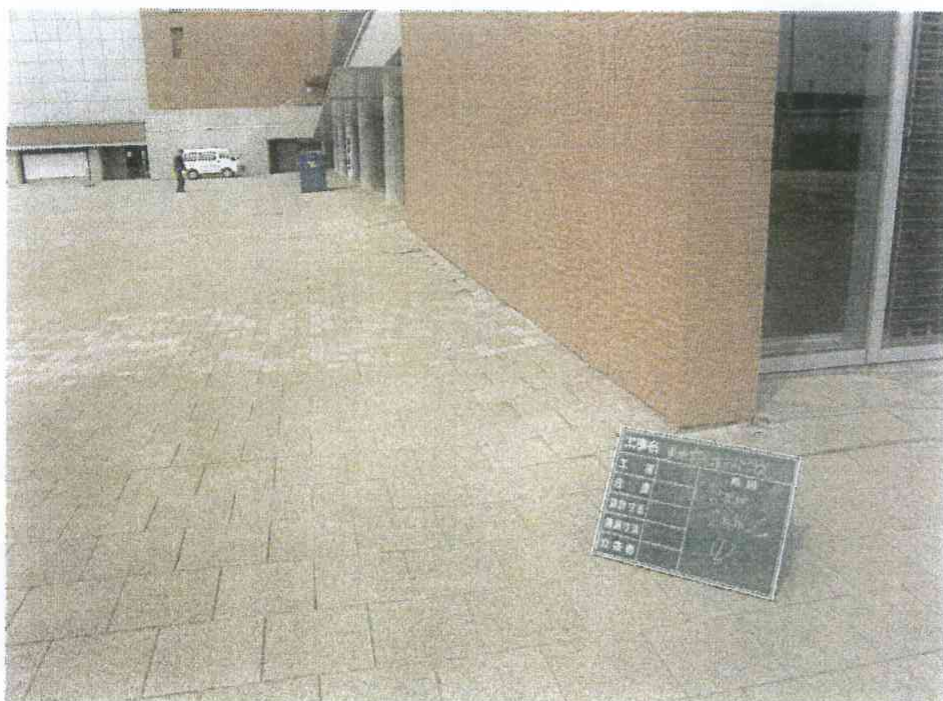
参照 No. ⑦

管理棟

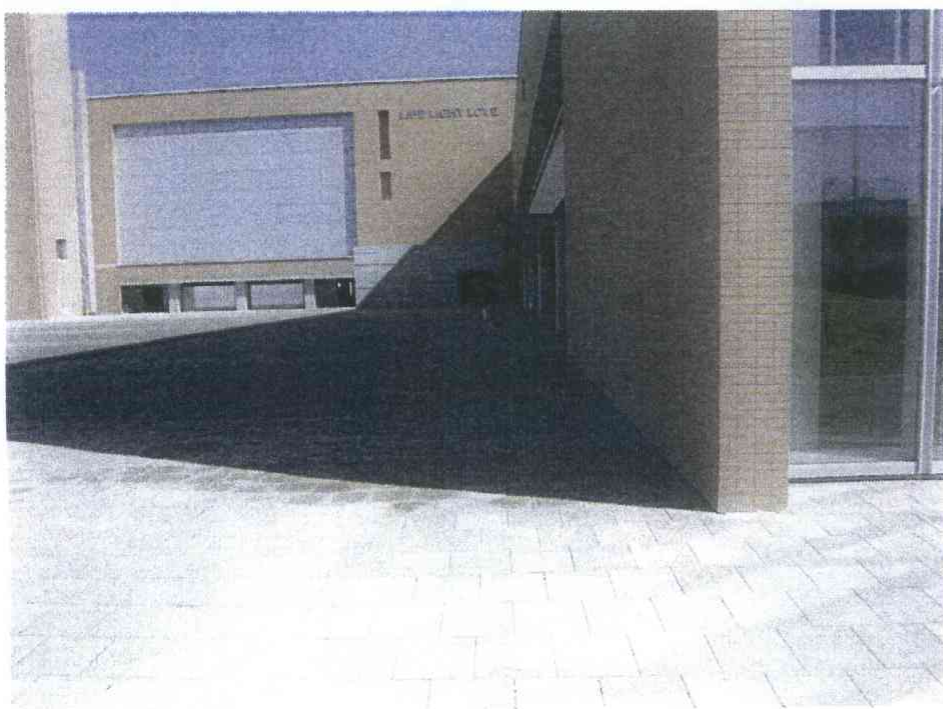
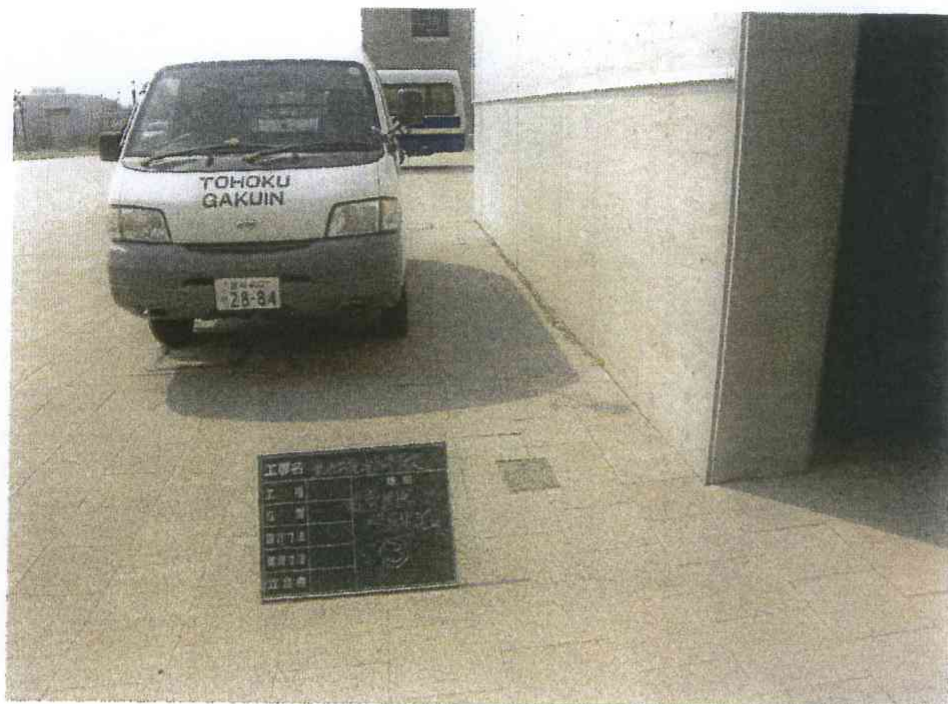
参照 No. ⑧

管理棟

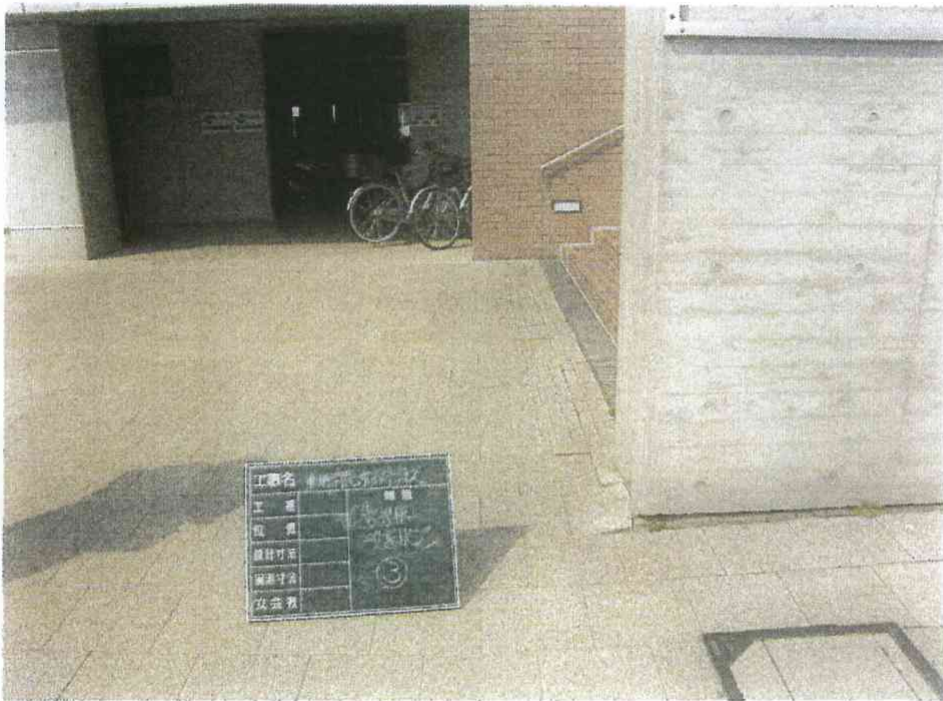
参照 NO. ⑨

管理棟

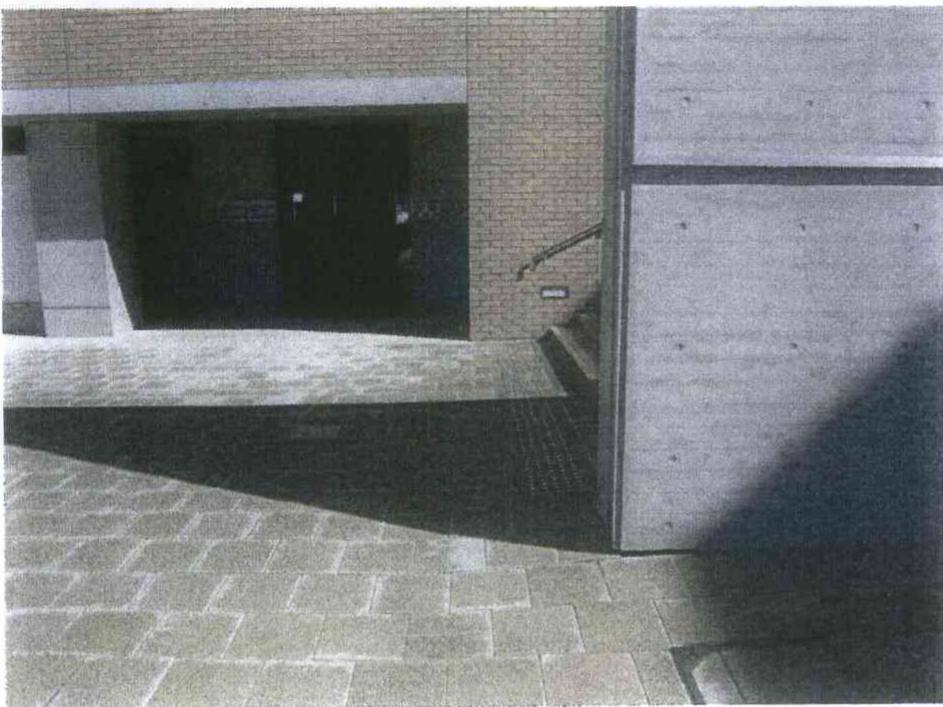
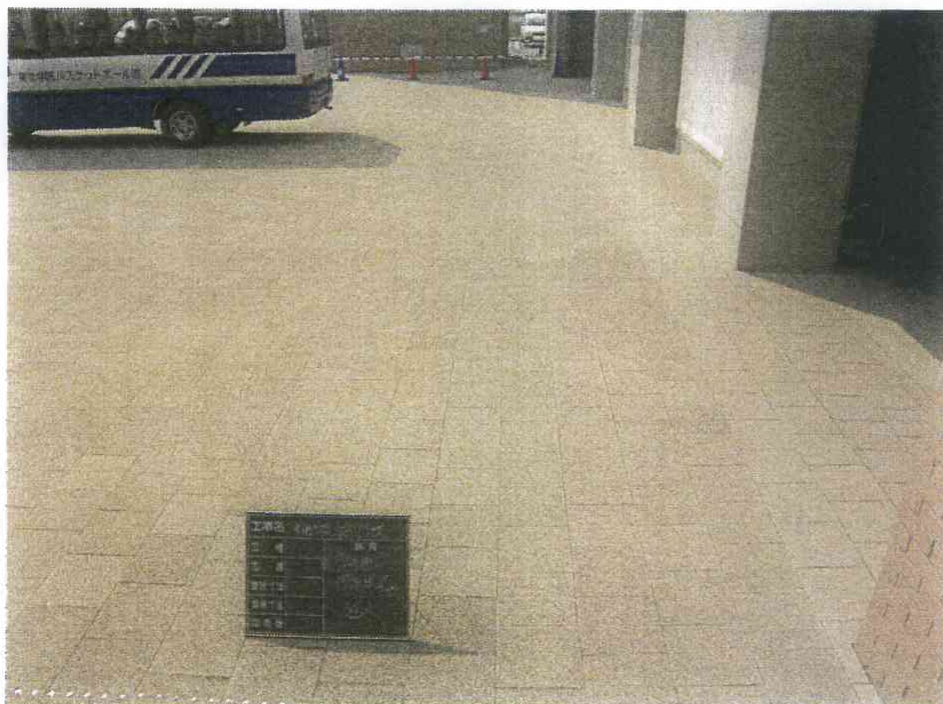
参照、NO. (17)

管理棟

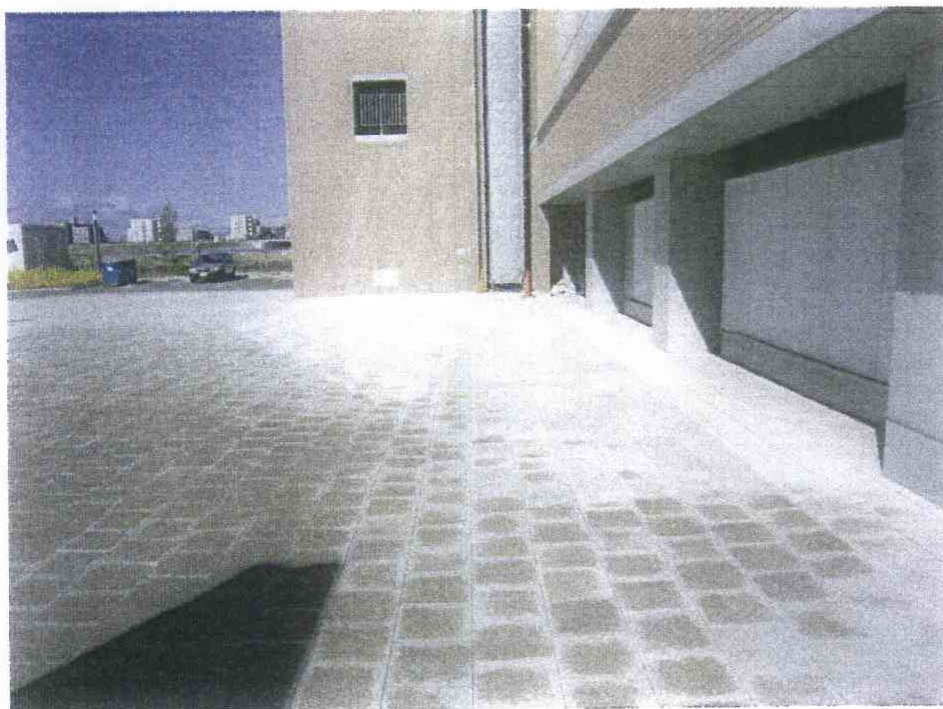
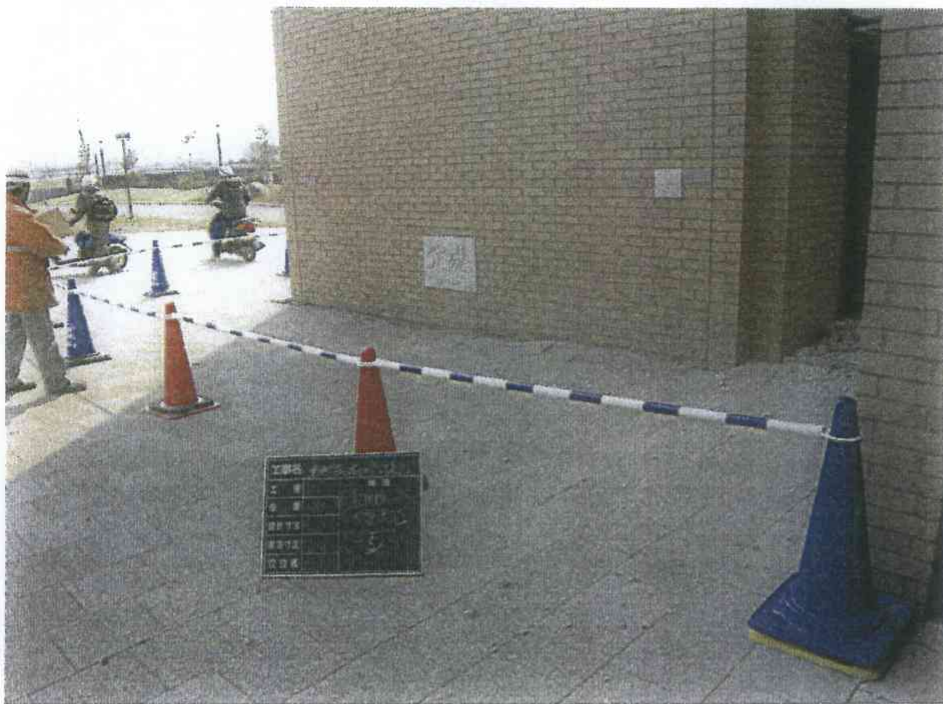
参照、No. ⑩

管理棟

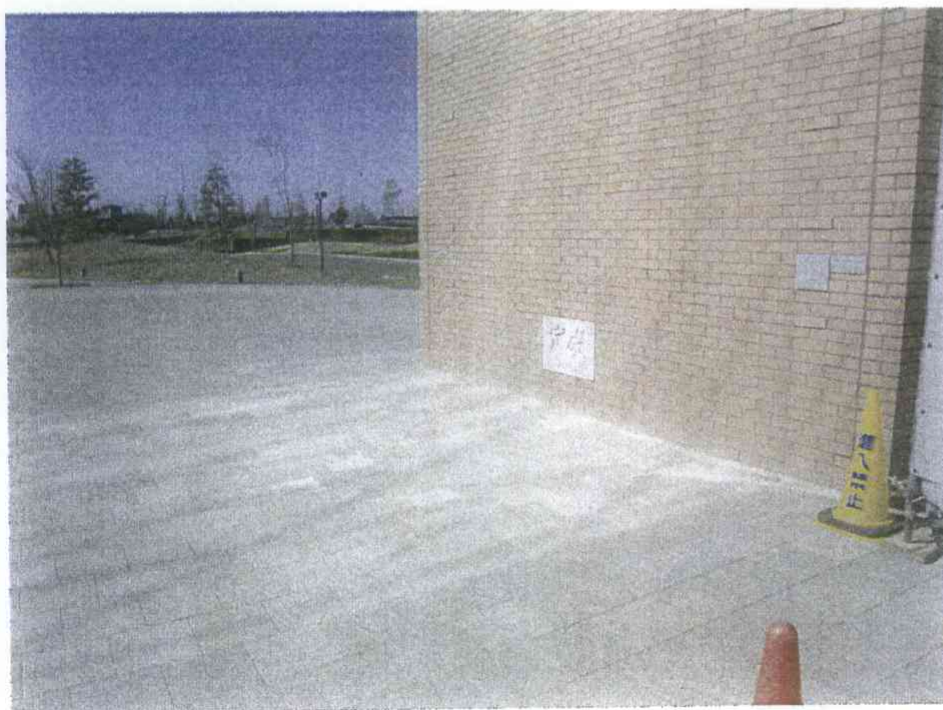
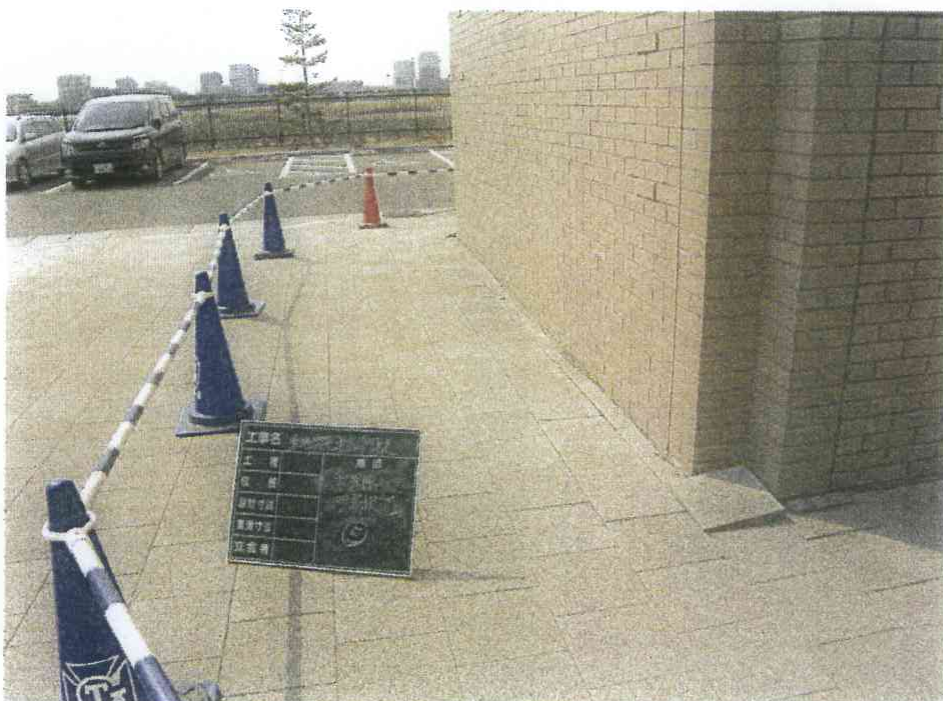
参照 No. ⑪,

管理棟

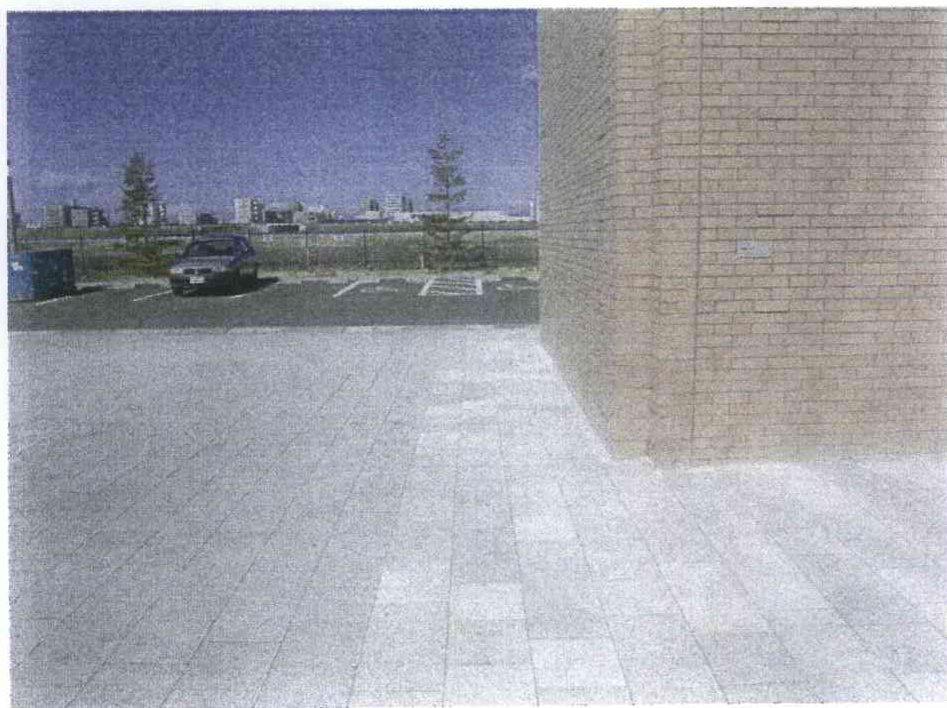
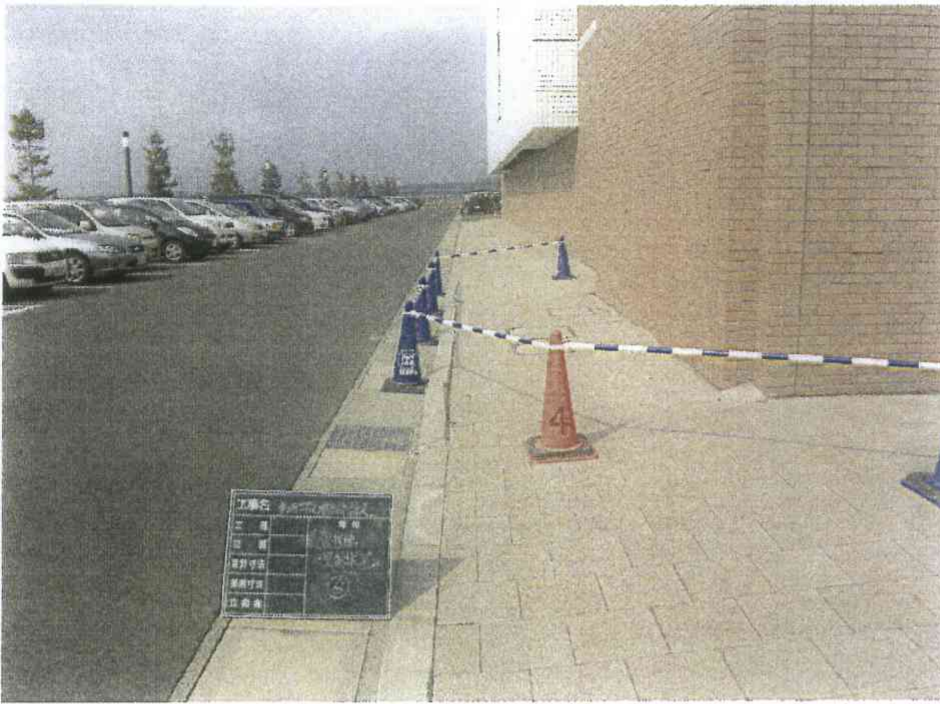
参照 NO. ⑪

管理棟

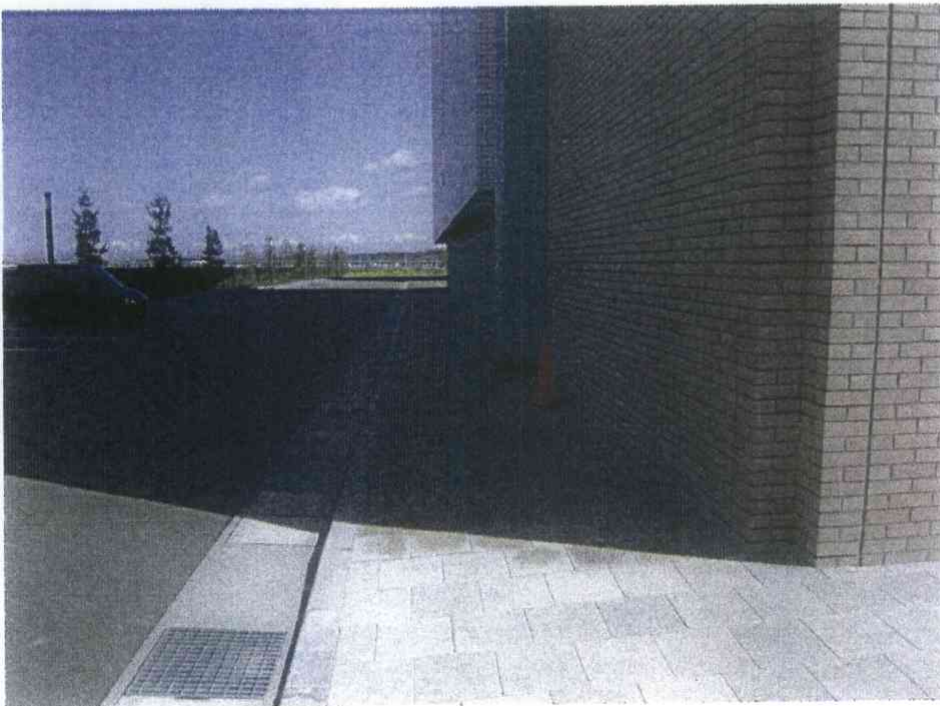
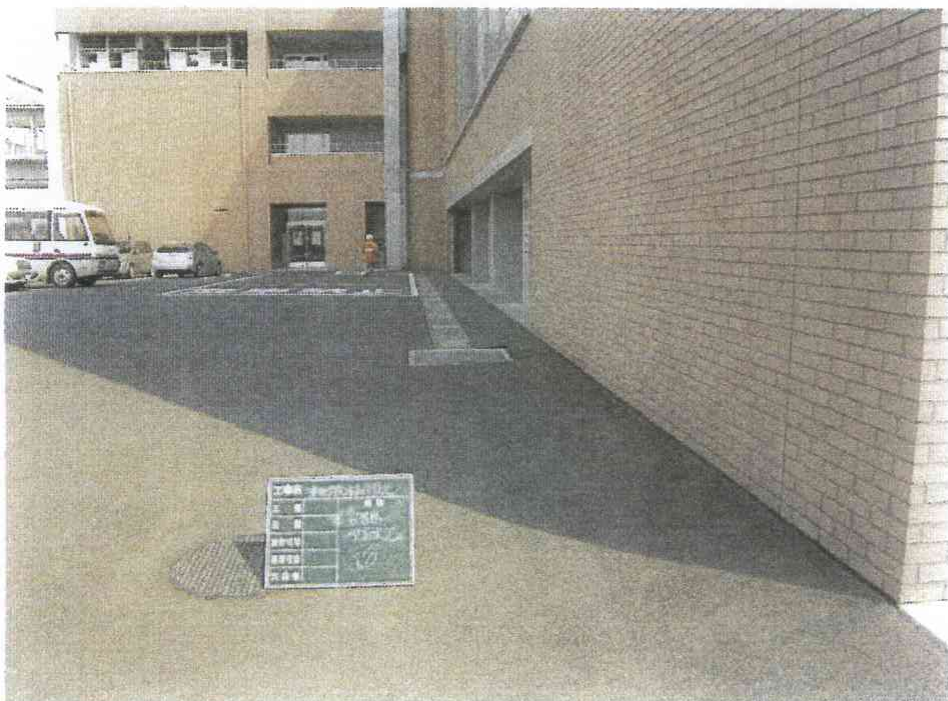
参照 NO. (12)

管理棟
