中高部門 東日本大震災復旧工事一覧

学校法人 東北学院 中学校・高等学校地震復旧工事

工事完了報告書

3/11地震における空調機械設備被災状況 報告

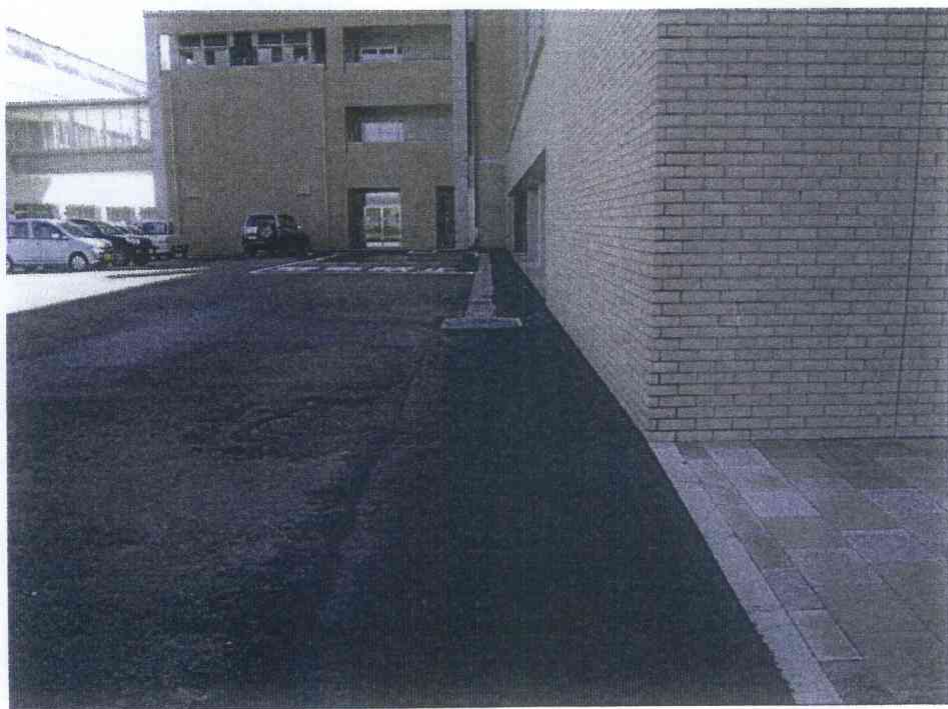
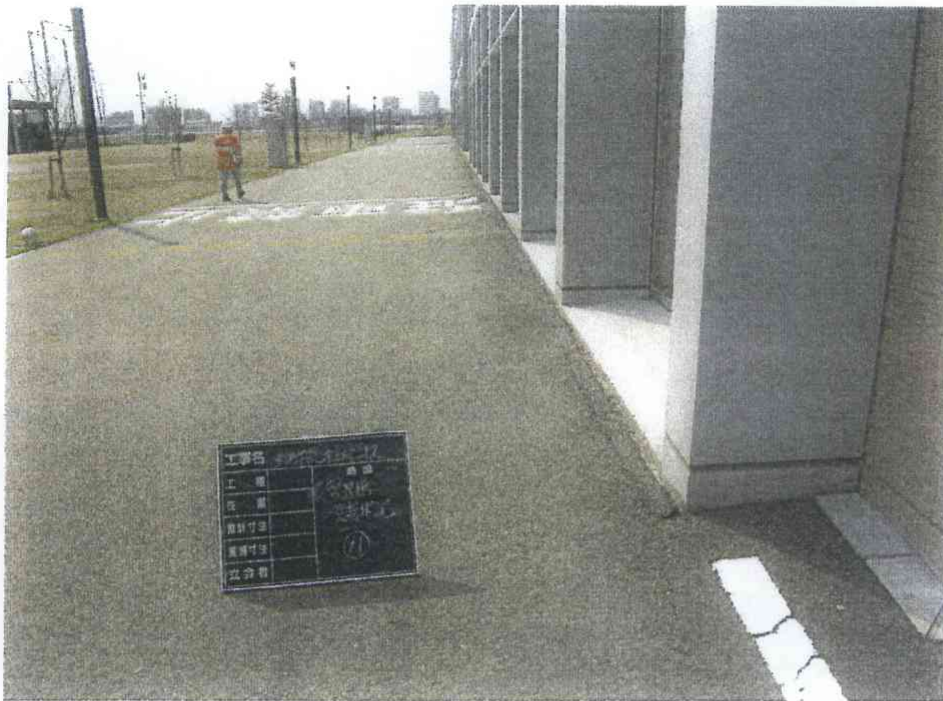
参照 No. (13)

管理棟

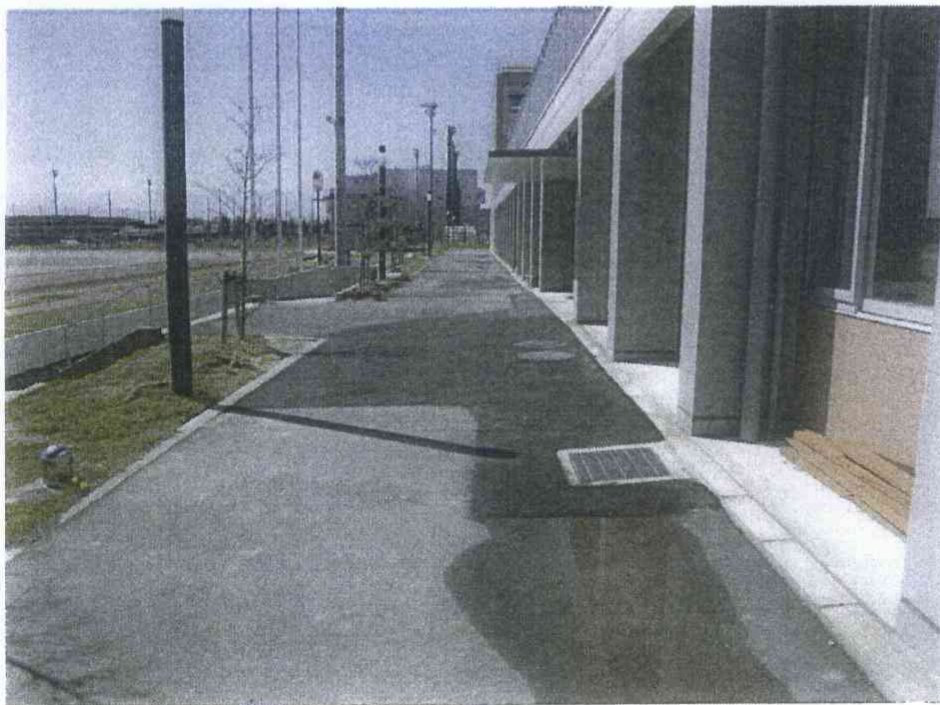
参照 NO. (14)

管理棟

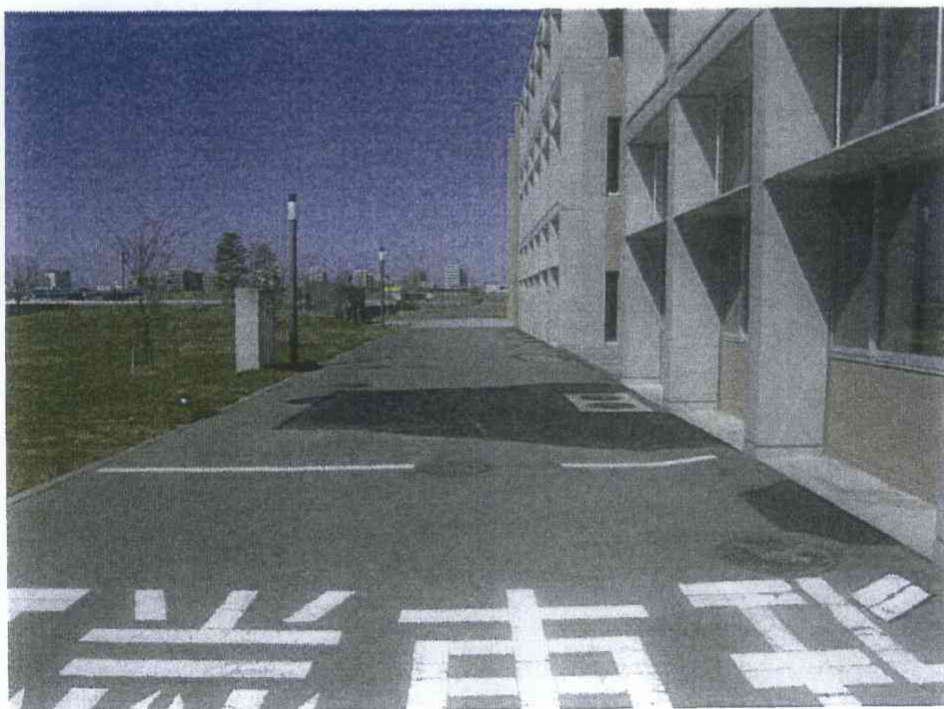
参照 No. 15

管理棟

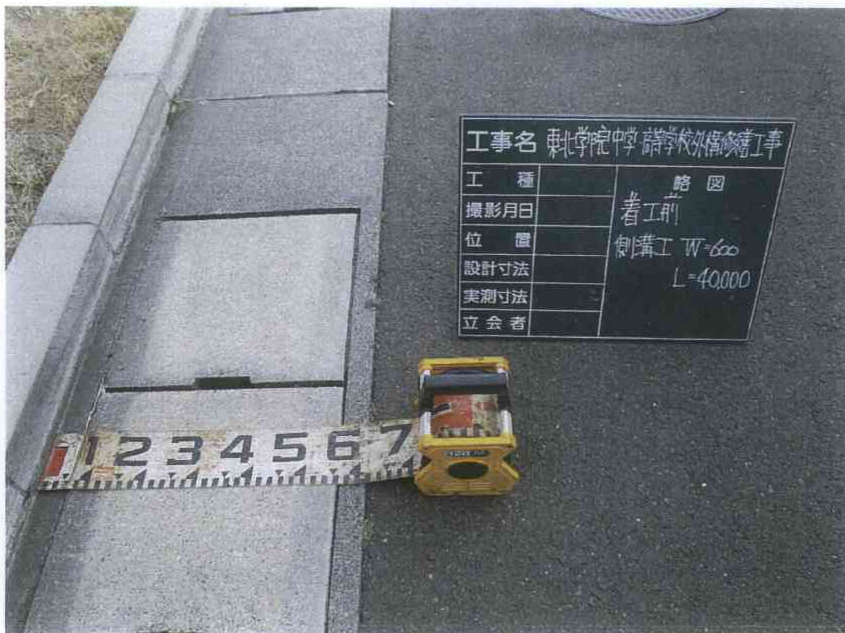
着工前

VS側溝

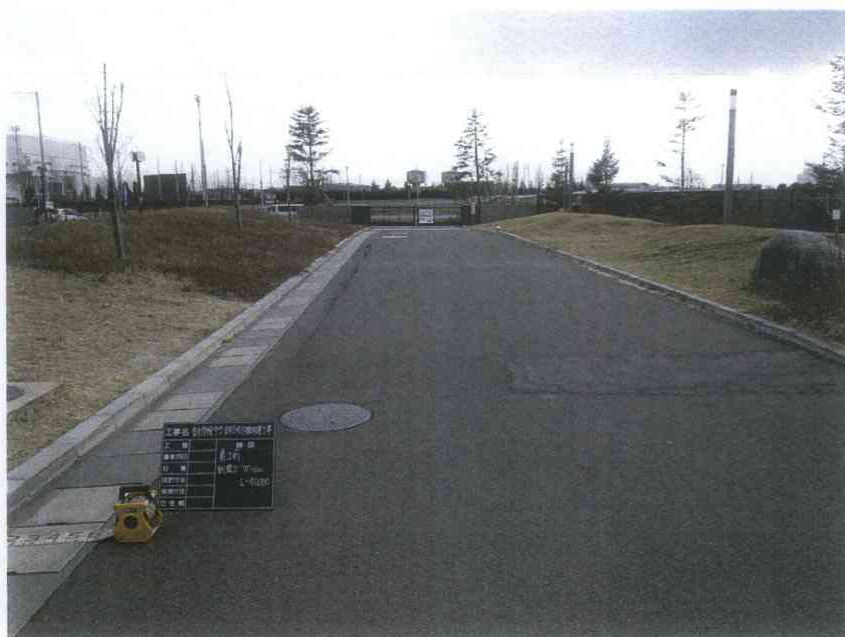
着工前

VS側溝

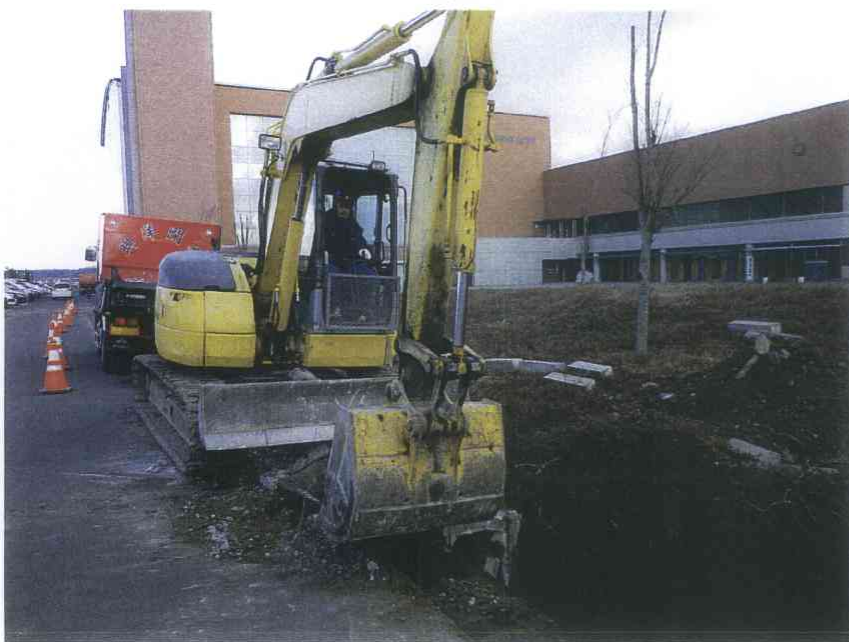
既設側溝撤去状況

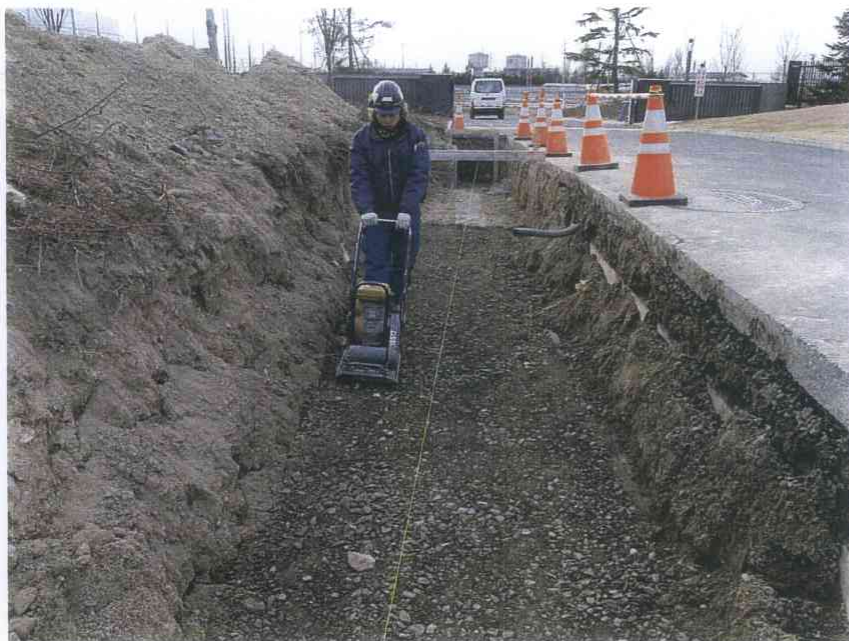
基礎碎石転圧状況

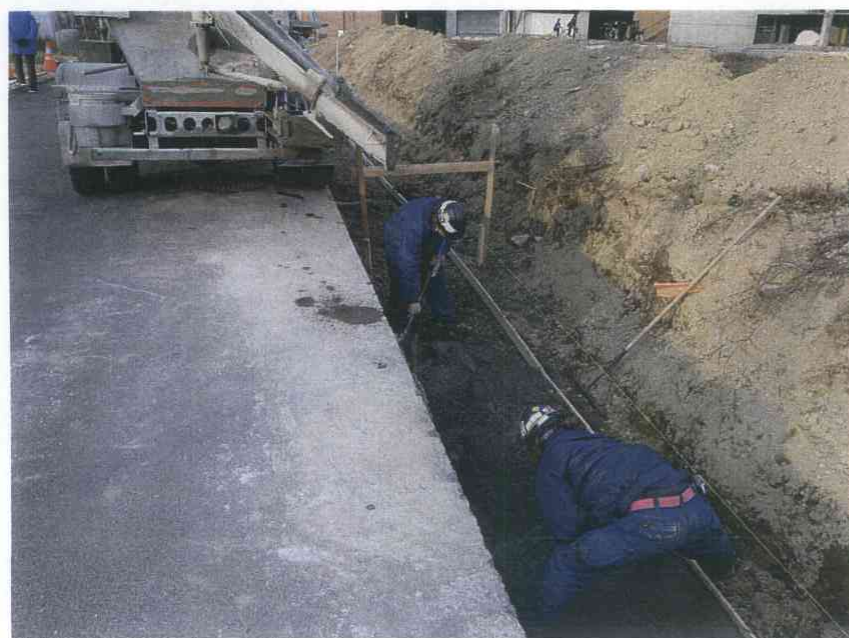
基礎コンクリート 打

設状況

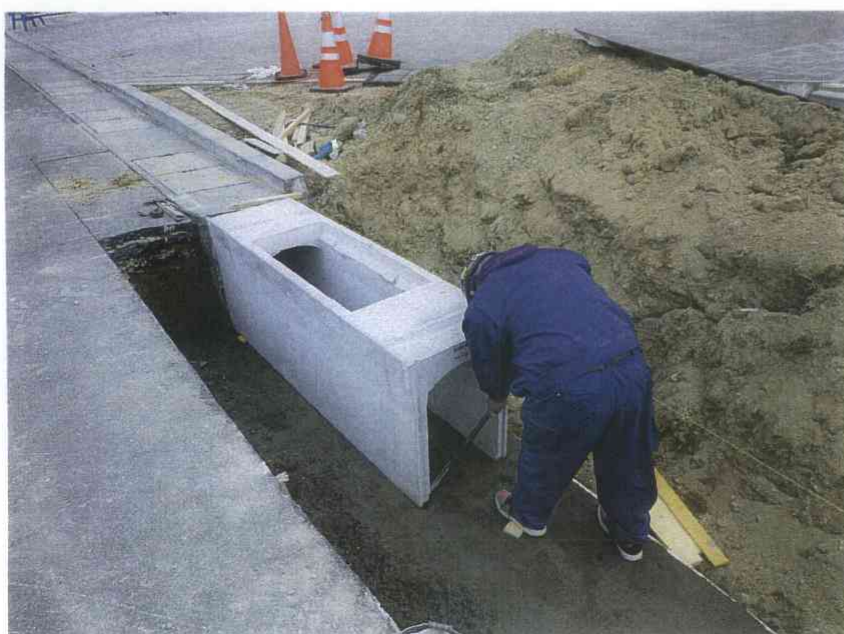
VS側溝

側溝据付状況

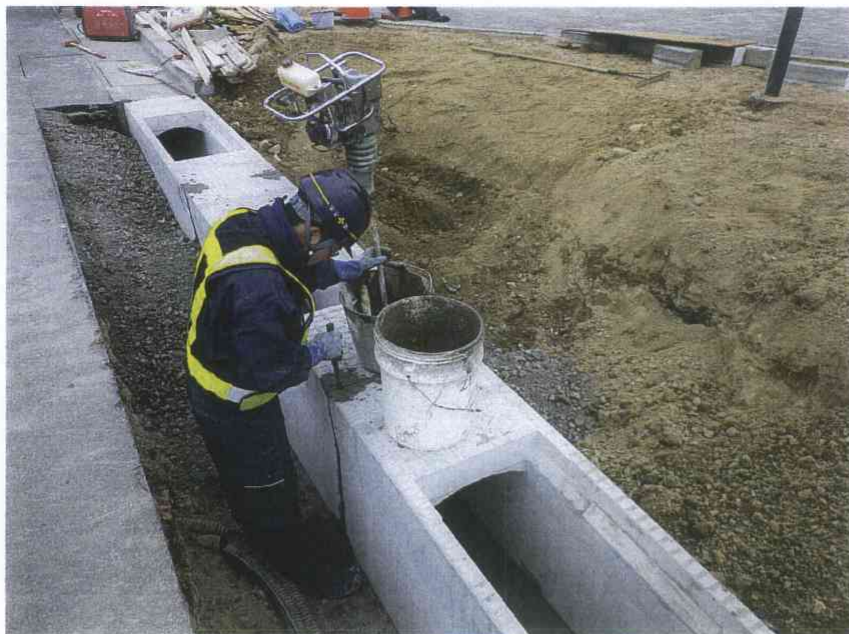
VS側溝

目地詰め状況

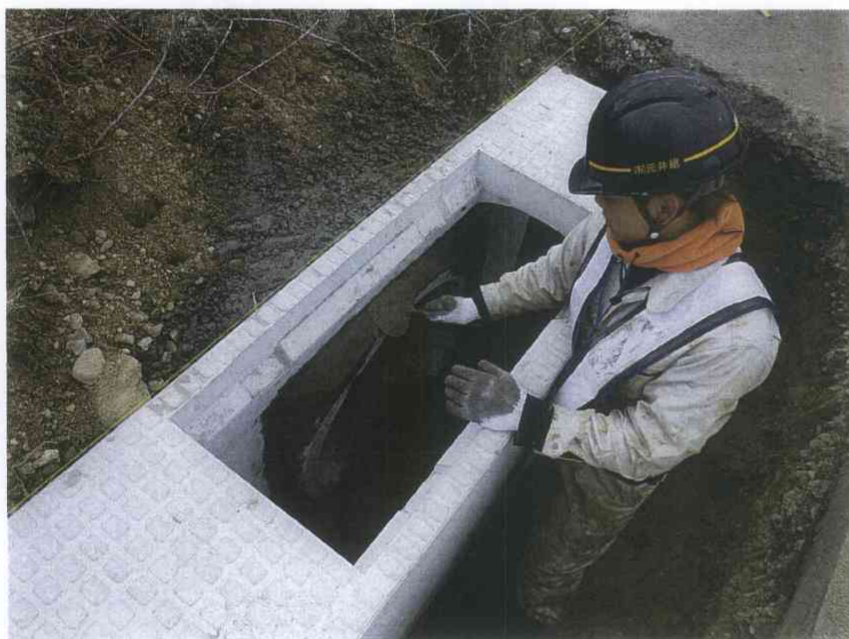
VS側溝

管口仕上げ状況

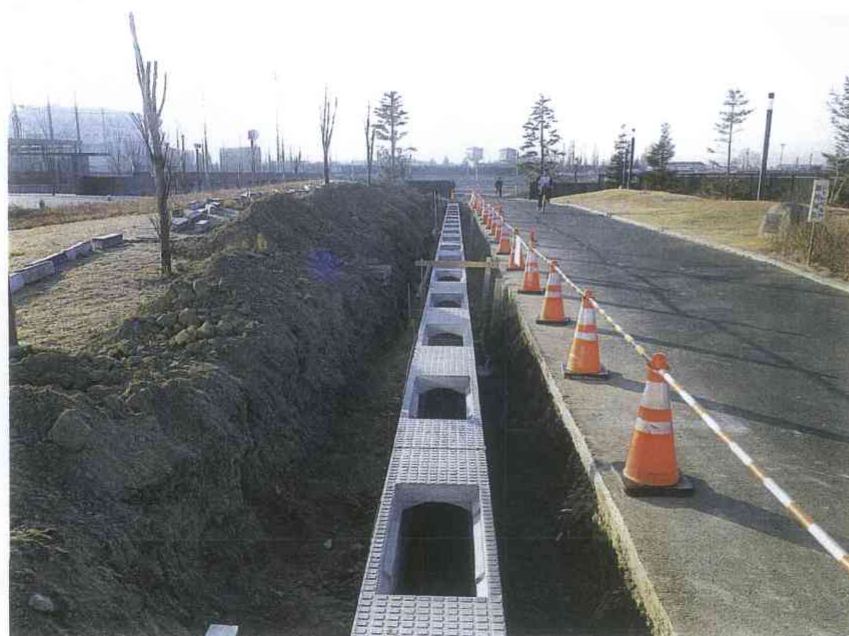
VS側溝

側溝据付完了

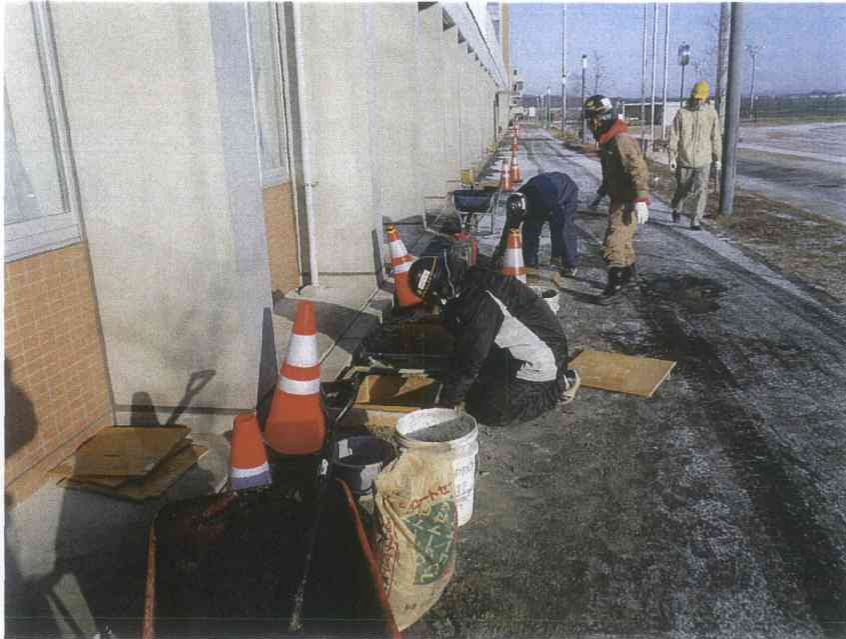
集水柵嵩上げ

型枠建込み状況

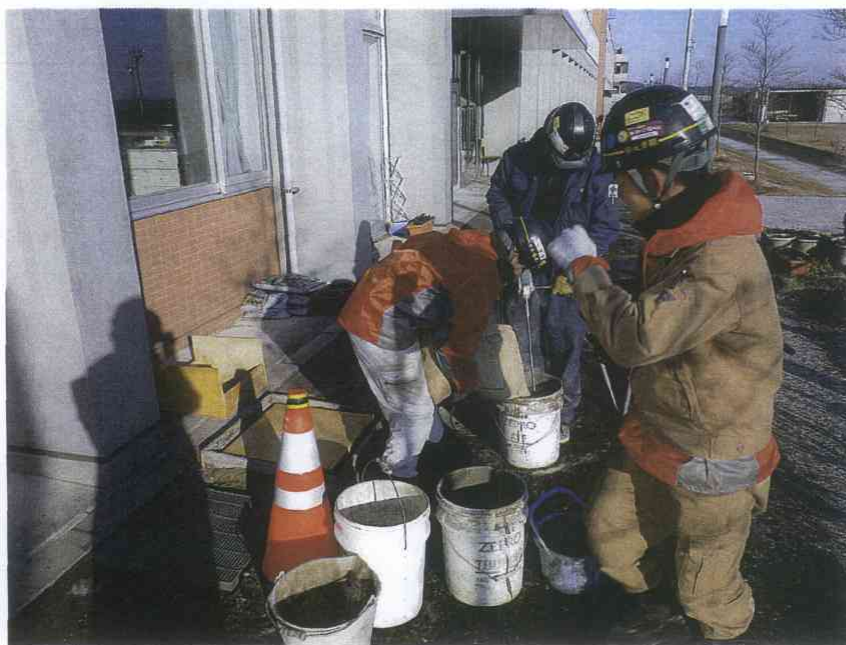
集水柵嵩上げ

生コン打設状況

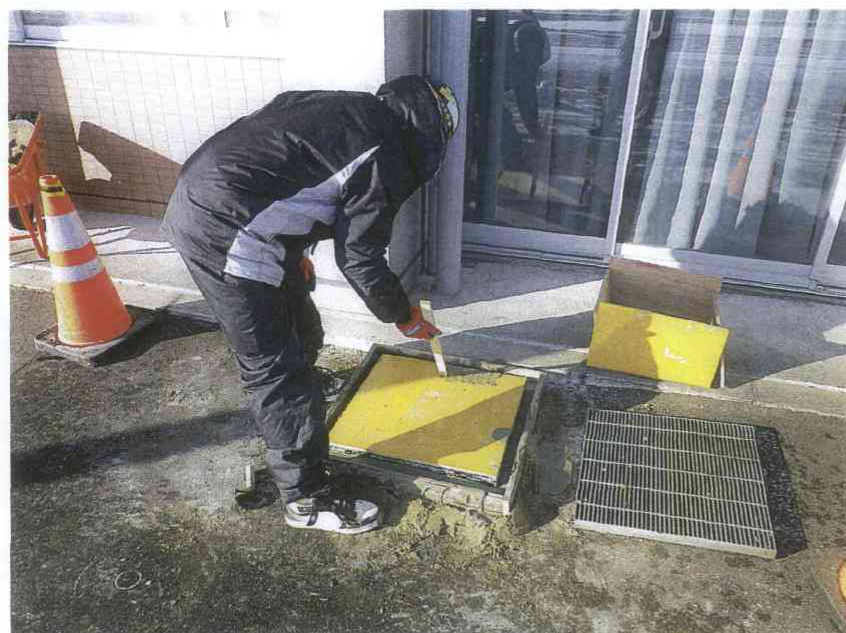
集水柵嵩上げ

生コン打設状況

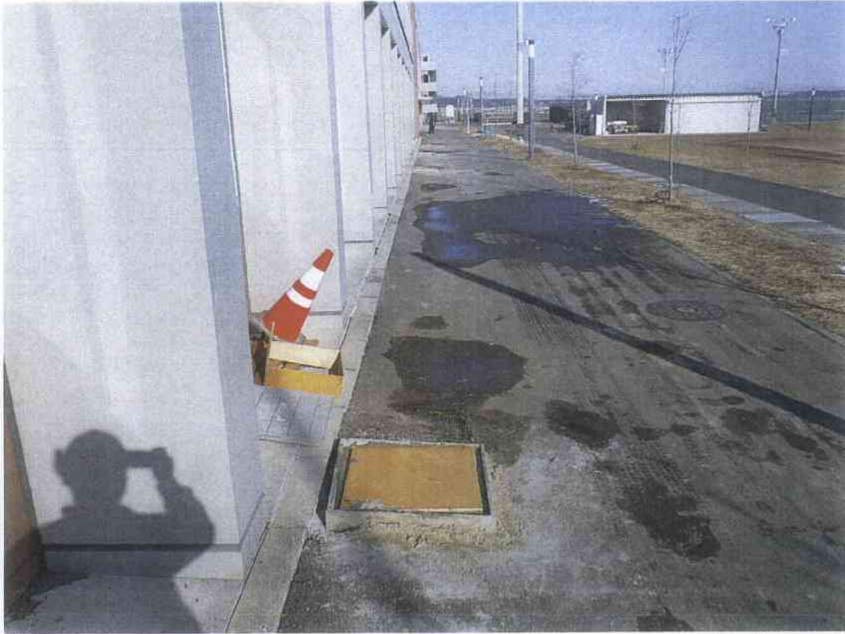
集水桝嵩上げ

完了

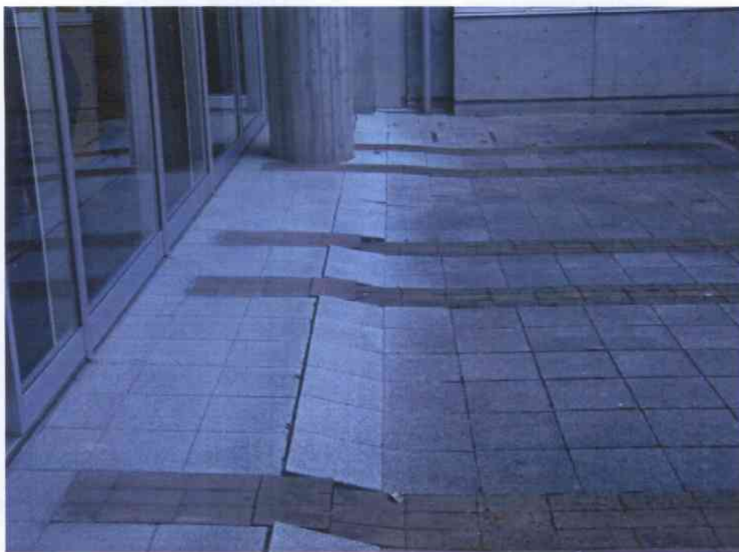
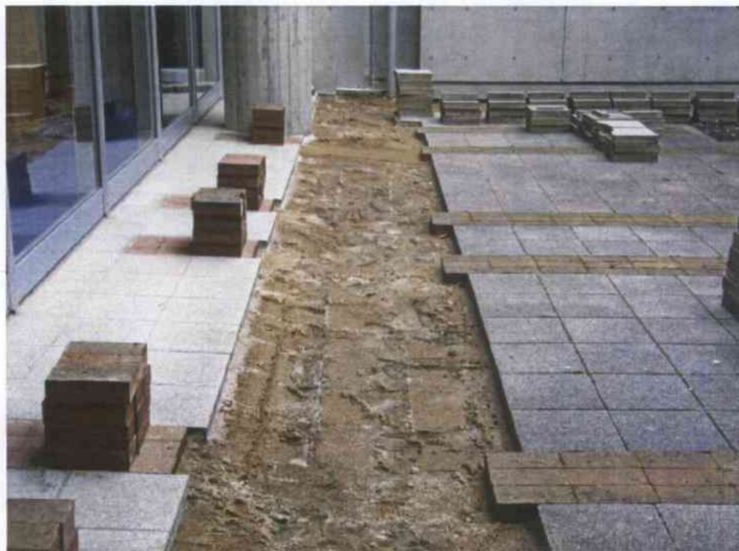
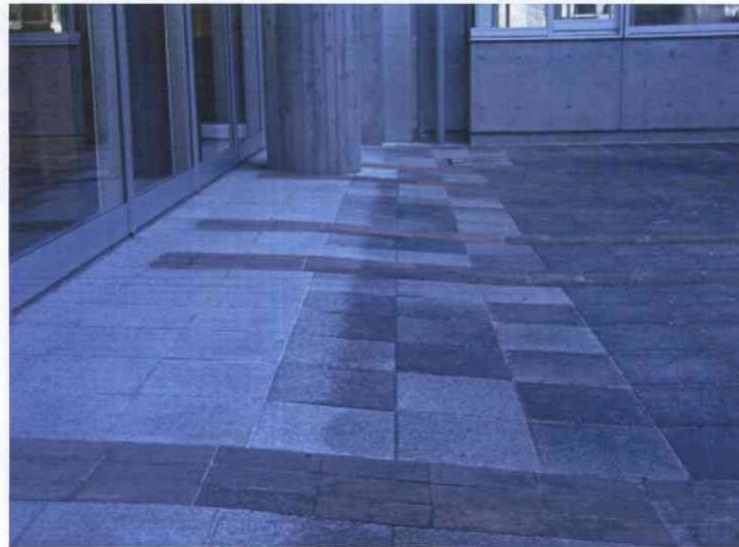
Aブロック①

施工前

撤去完了

施工完了

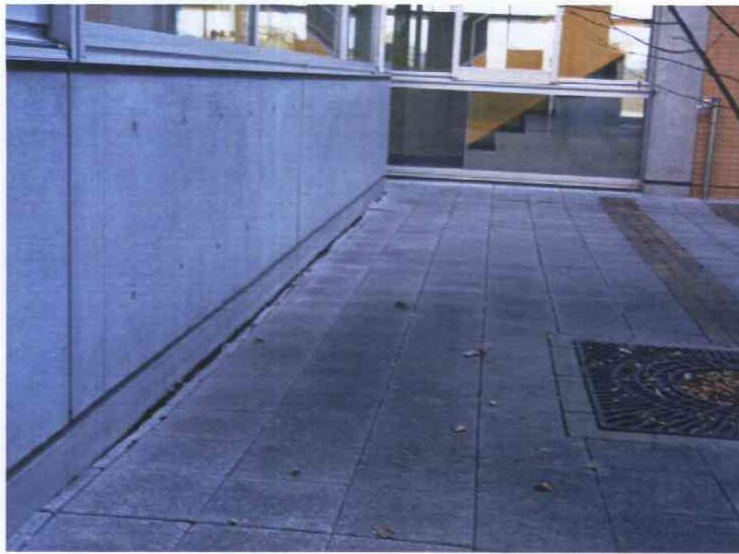
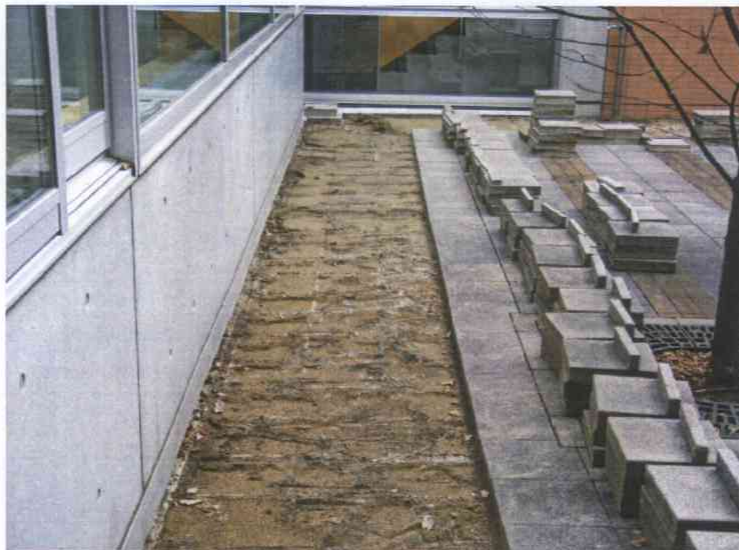
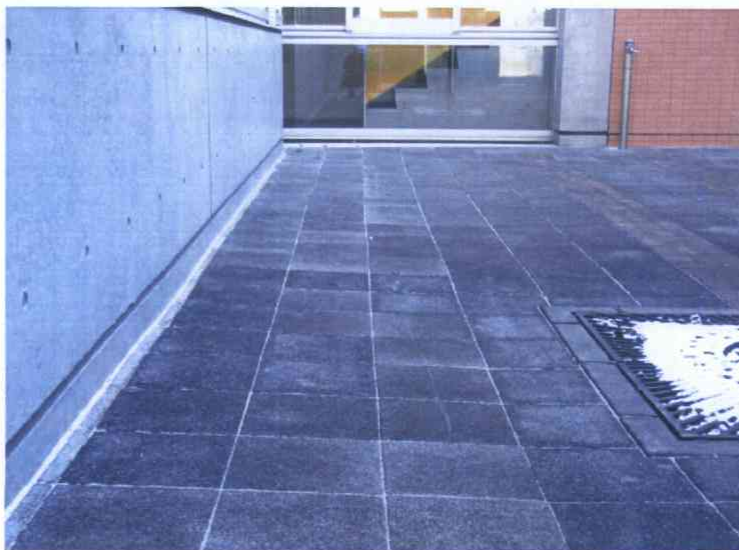
Aブロック②

施工前

撤去完了

施工完了

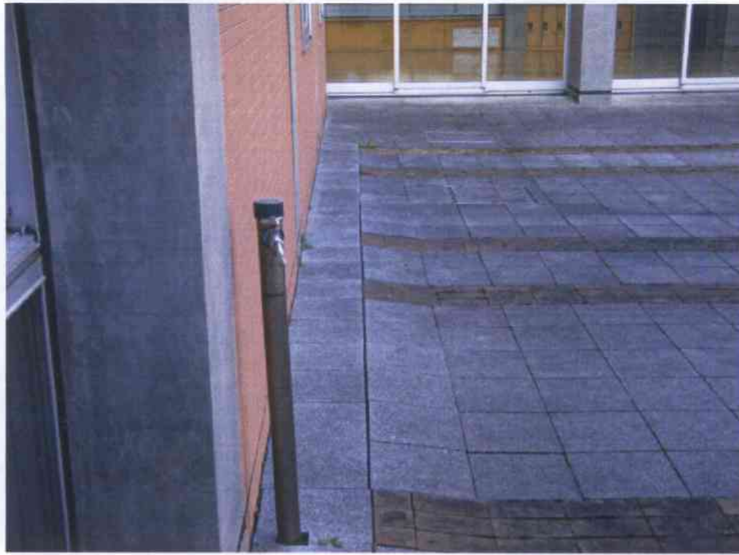
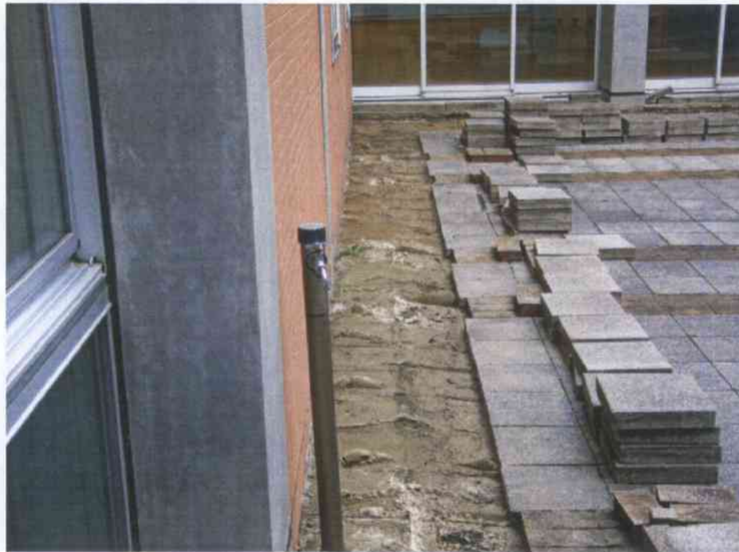
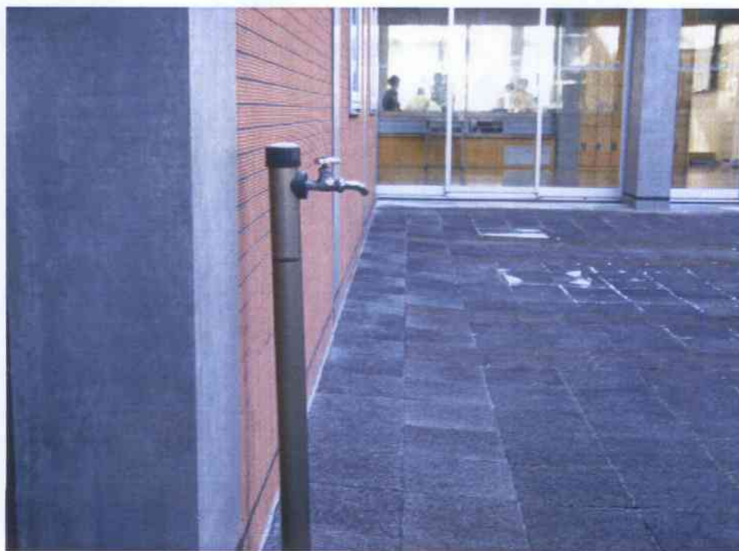
Aブロック③

施工前

撤去完了

施工完了

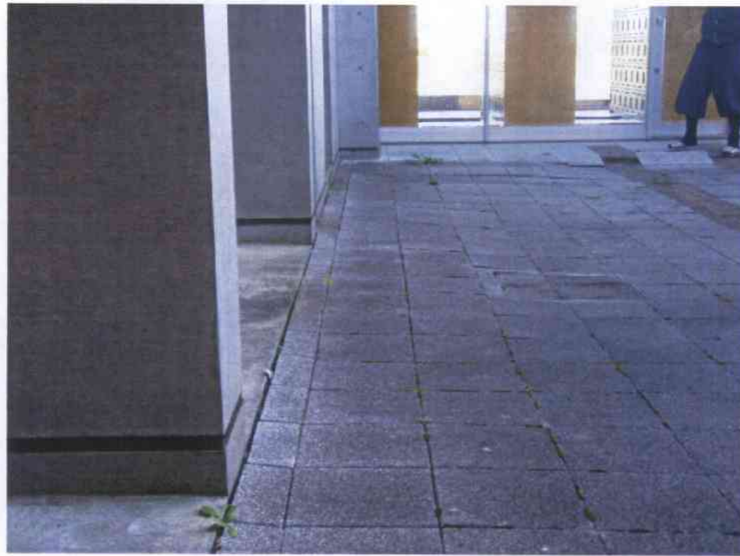
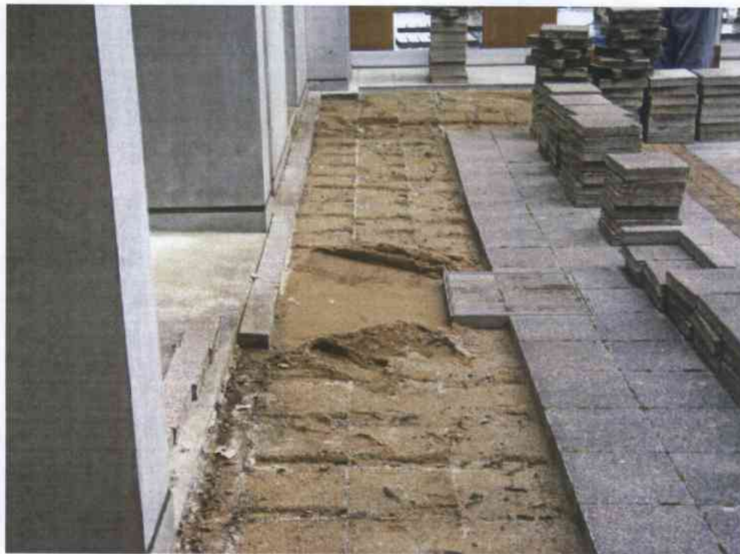
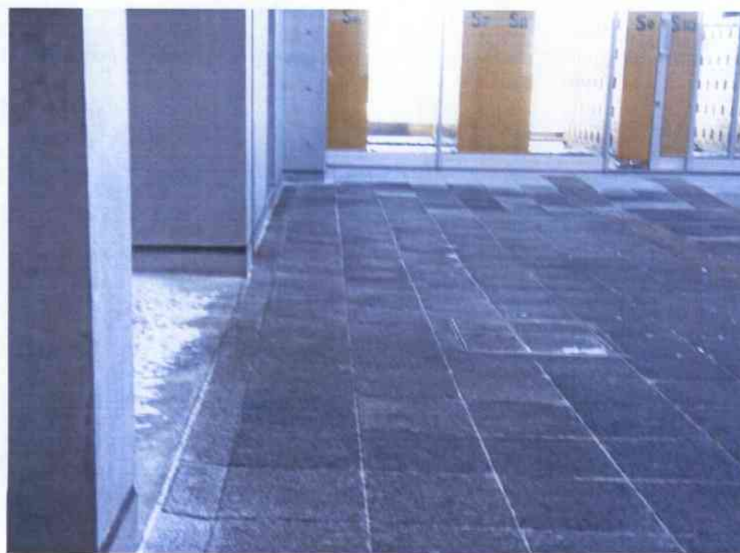
Aブロック④

施工前

撤去完了

施工完了

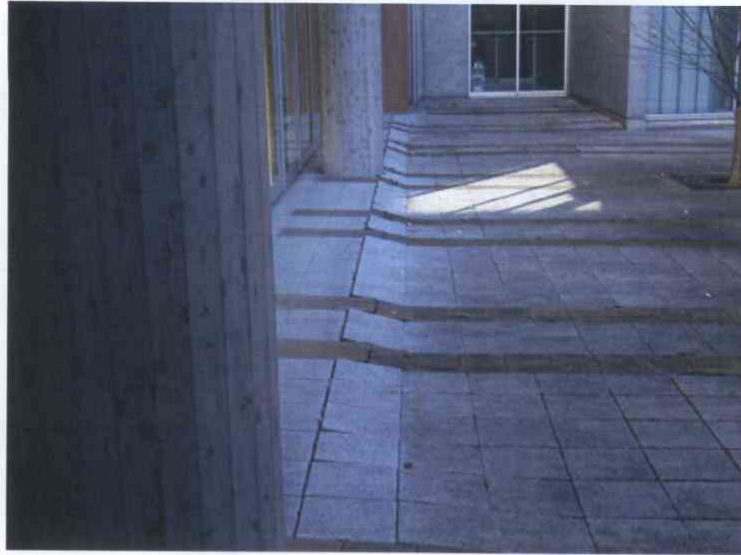
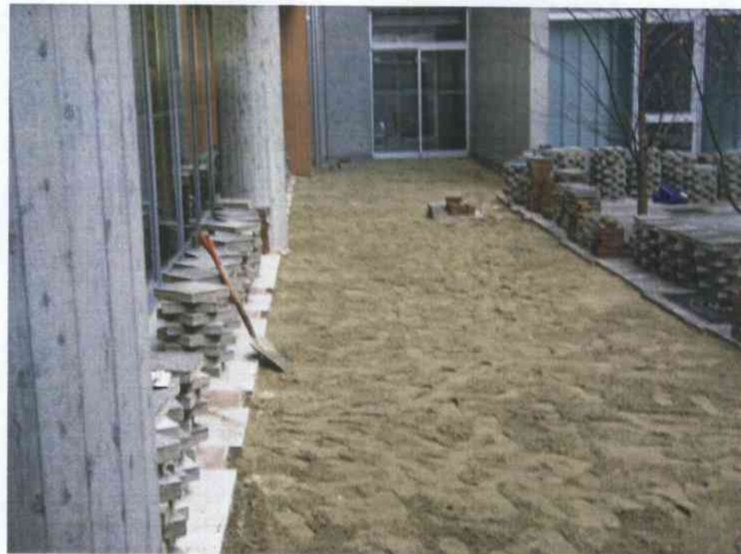
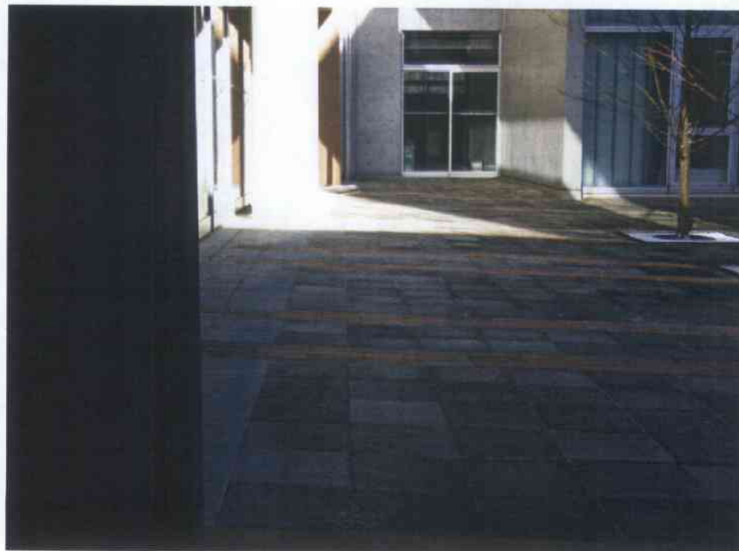
Bブロック①

施工前

撤去完了

施工完了

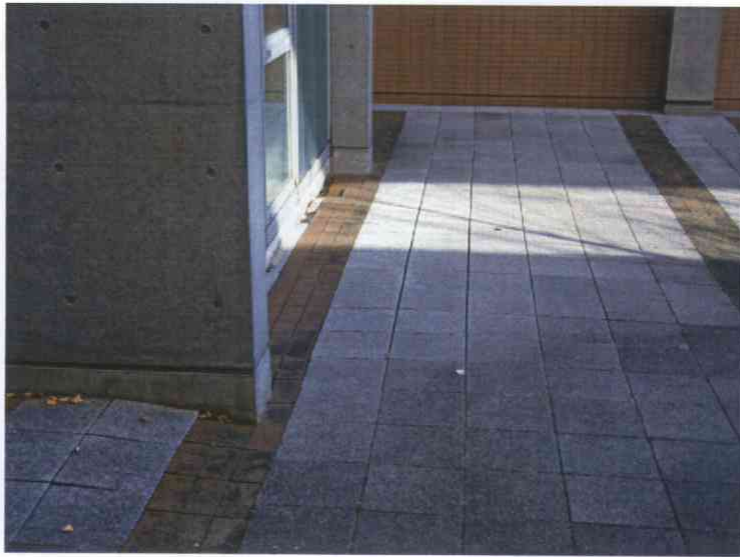
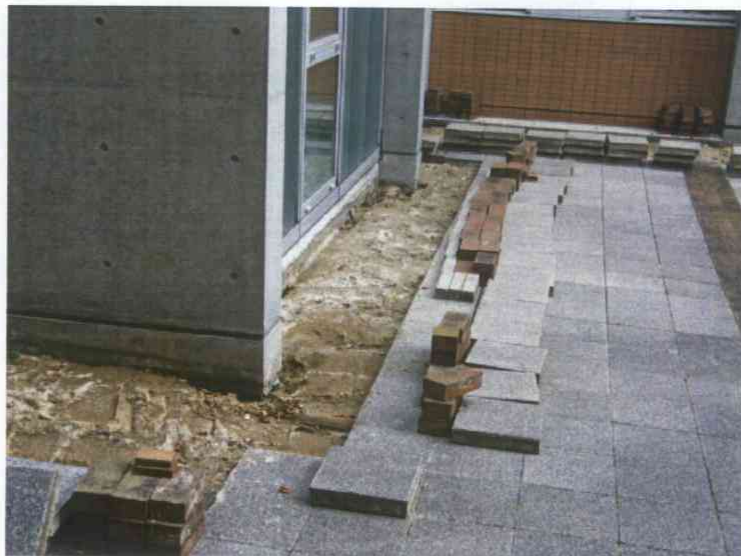
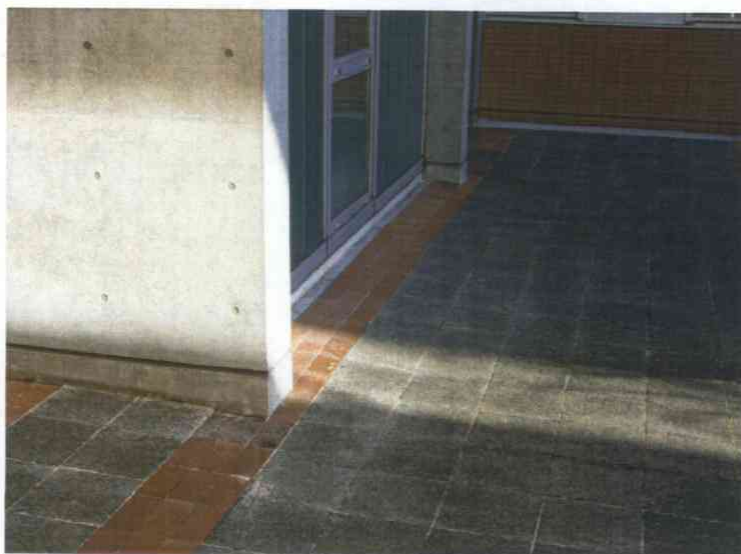
Bブロック②

施工前

撤去完了

施工完了

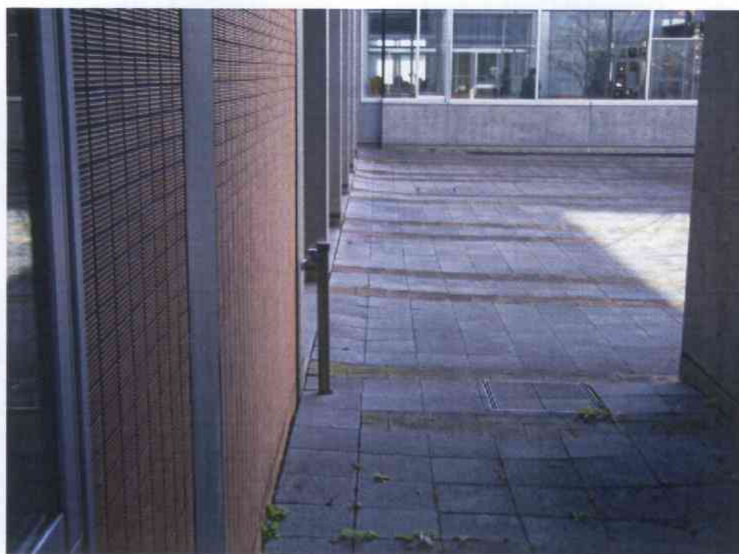
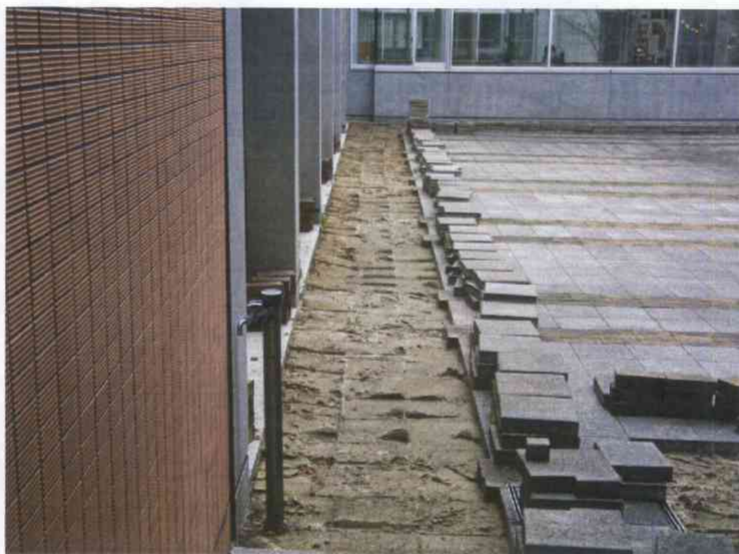
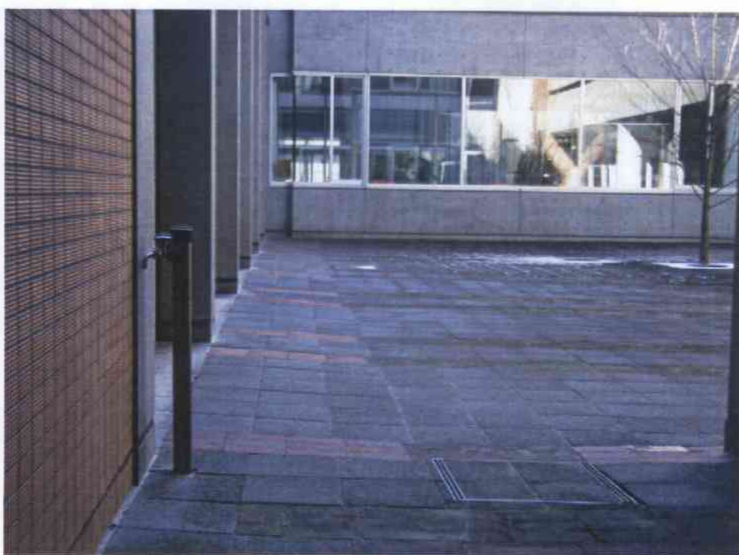
Bブロック③

施工前

撤去完了

施工完了

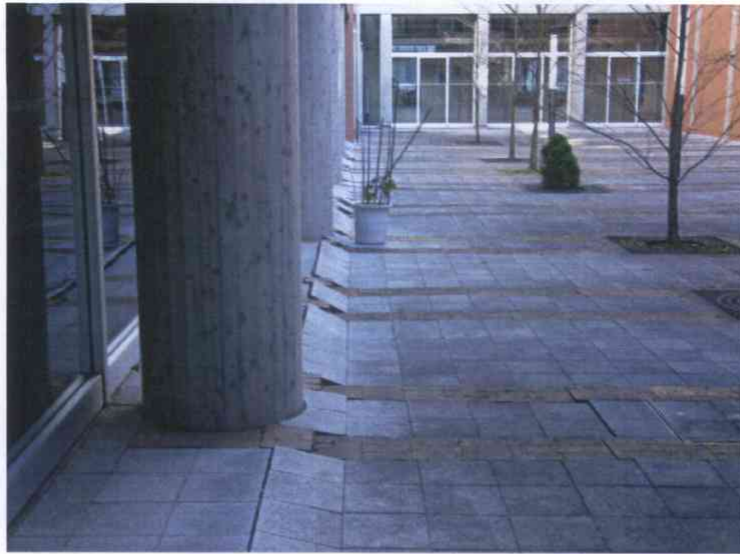
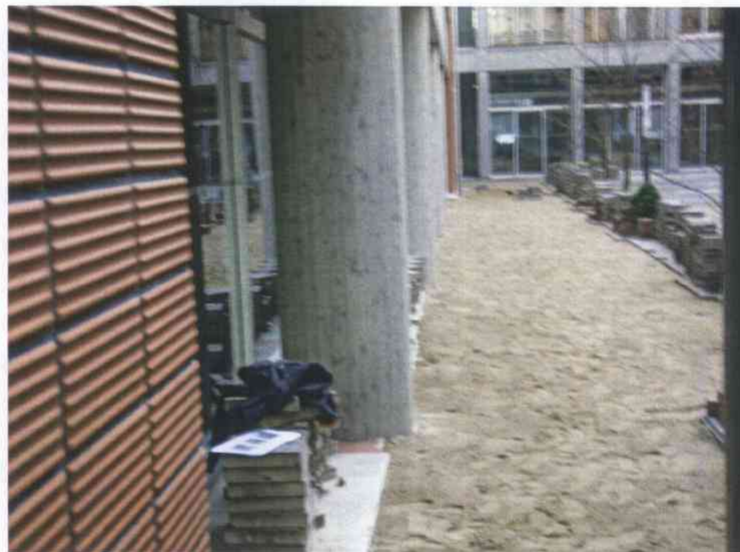
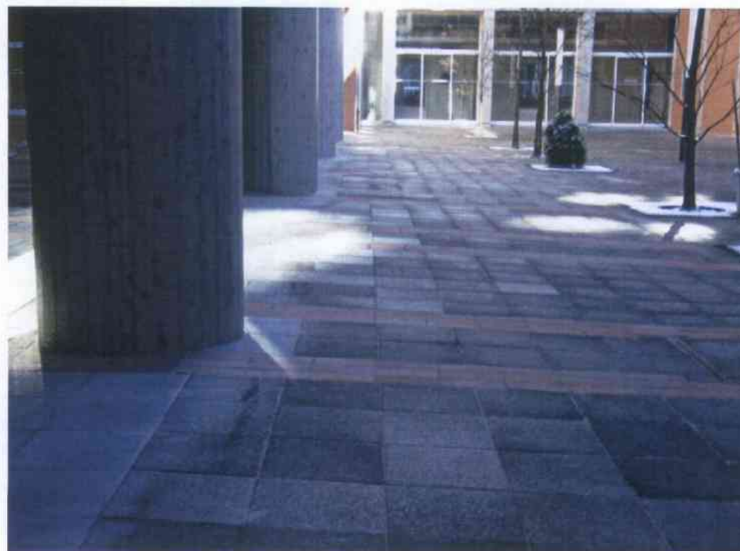
Cブロック①

施工前

撤去完了

施工完了

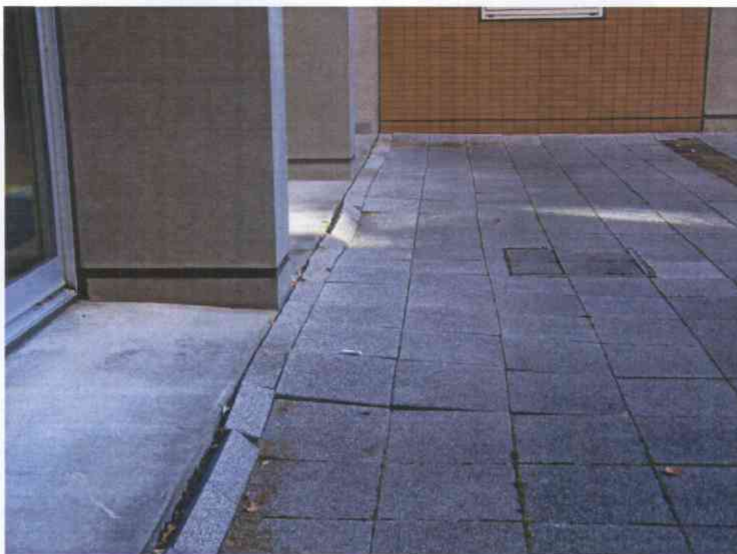
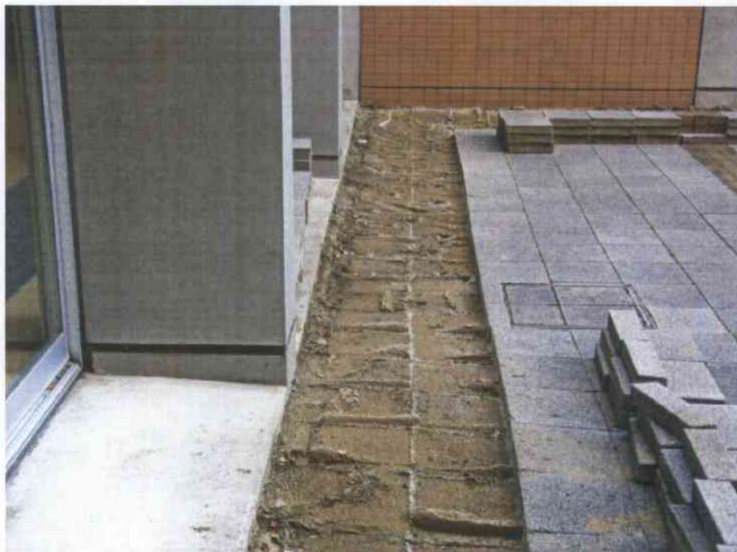
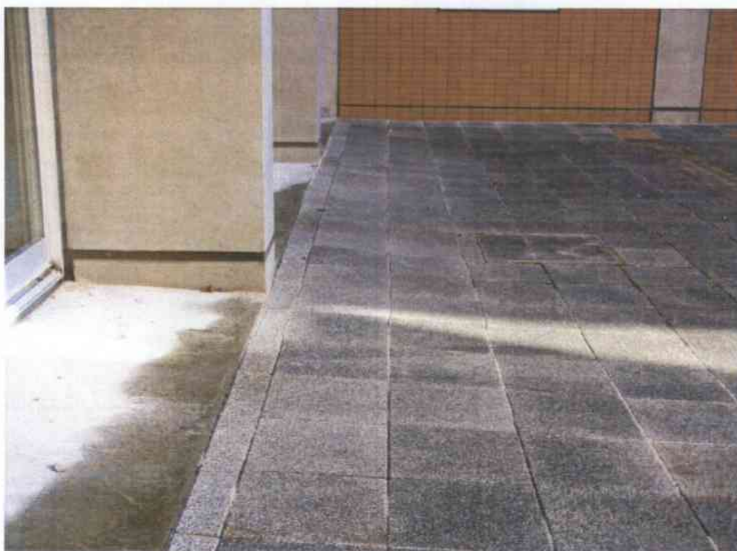
Cブロック②

施工前

撤去完了

施工完了

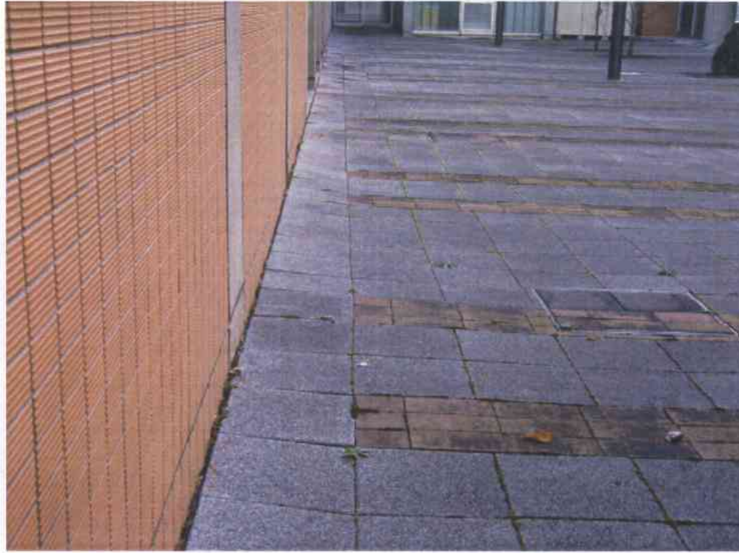
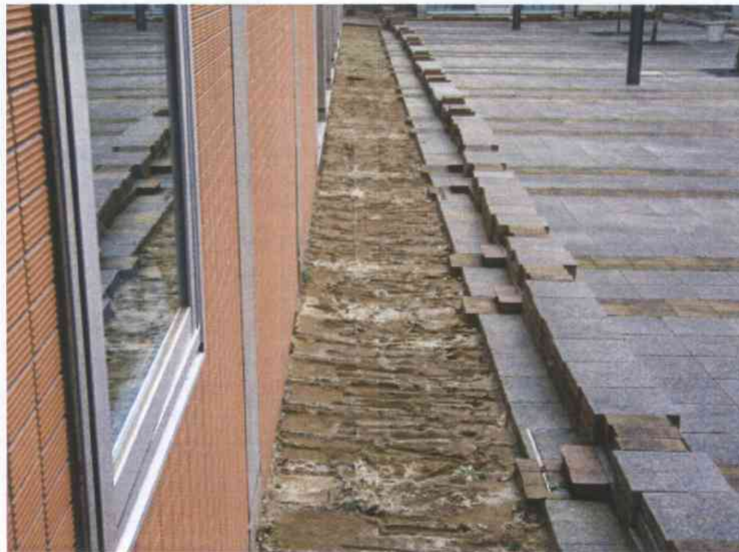
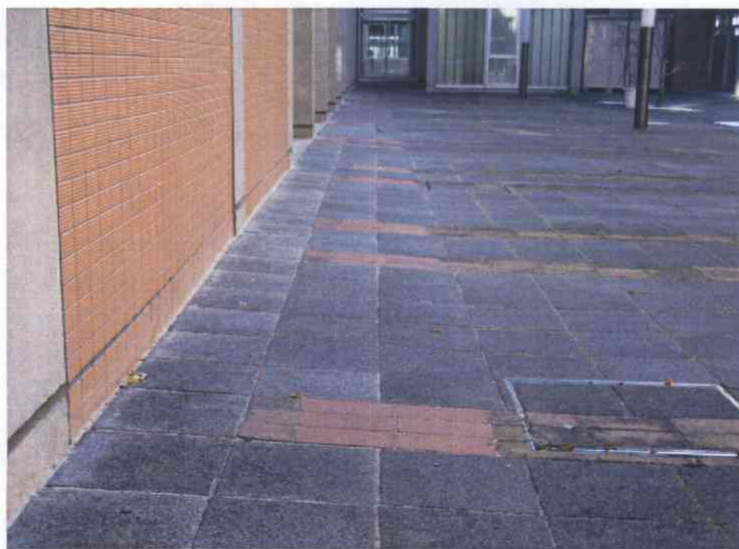
Cブロック③

施工前

撤去完了

施工完了

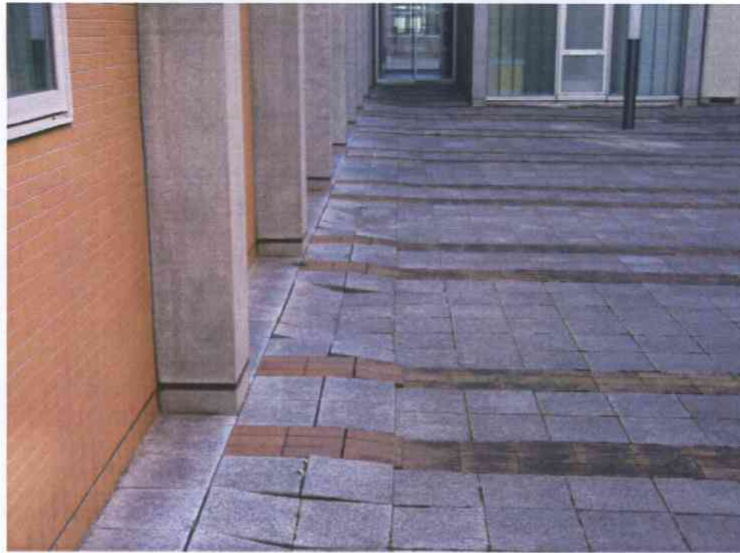
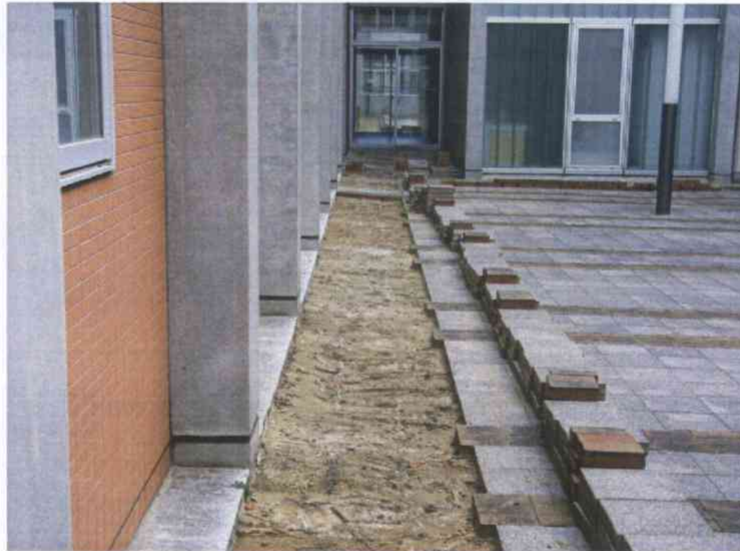
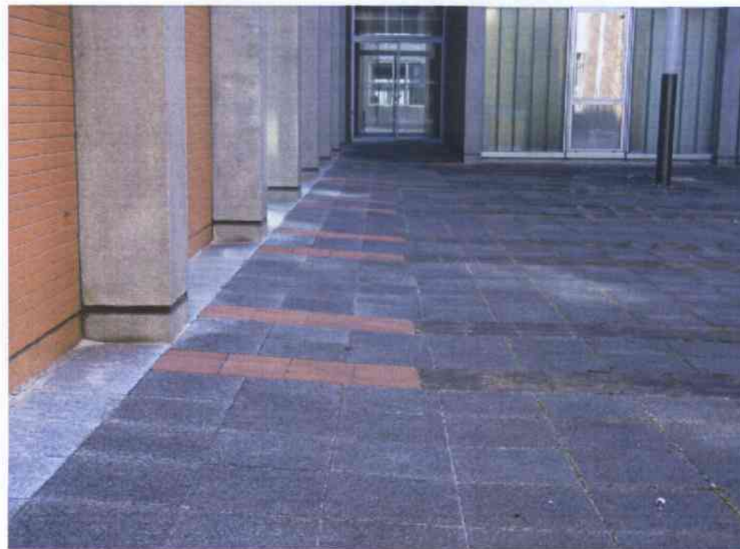
Cブロック④

施工前

撤去完了

施工完了
