中高部門 東日本大震災復旧工事一覧

学校法人 東北学院 中学校・高等学校地震復旧工事

工事完了報告書

3/11地震における空調機械設備被災状況 報告

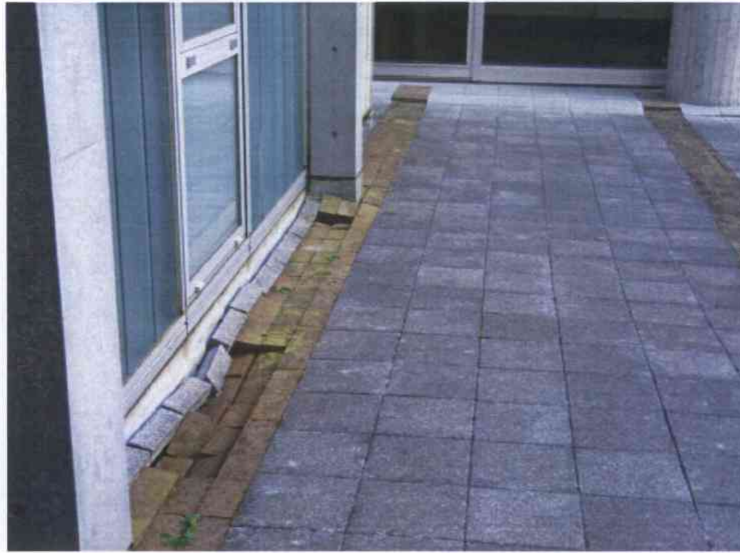
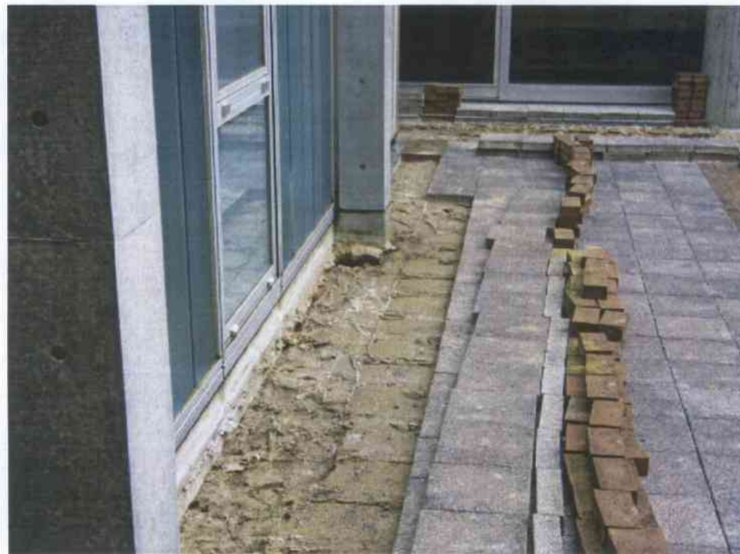
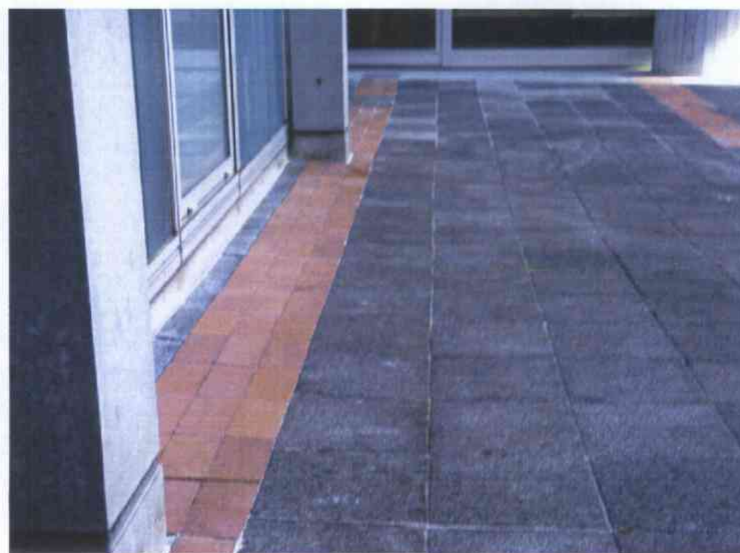
Cブロック⑤

施工前

撤去完了

施工完了

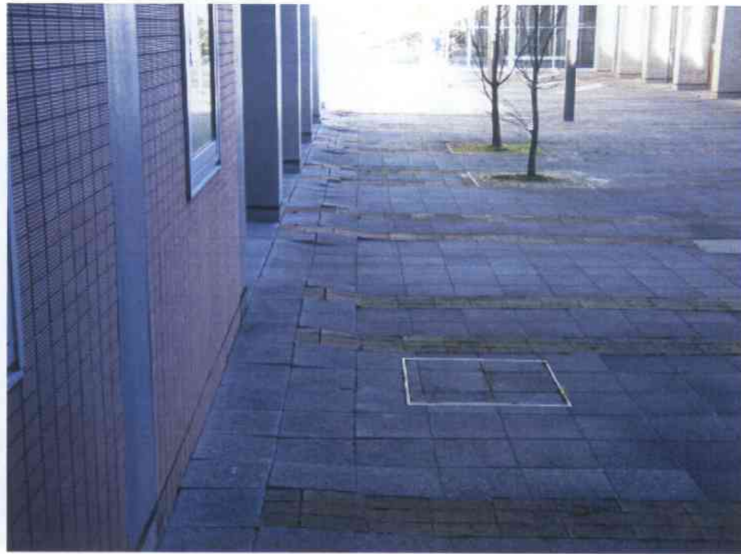
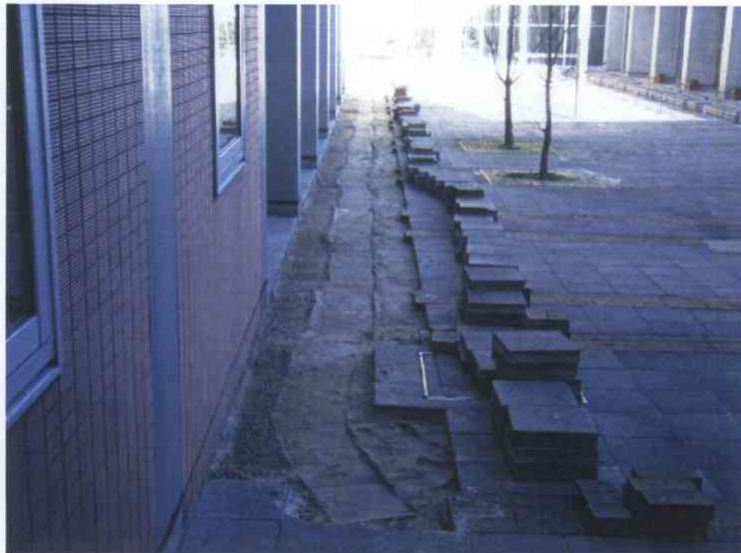
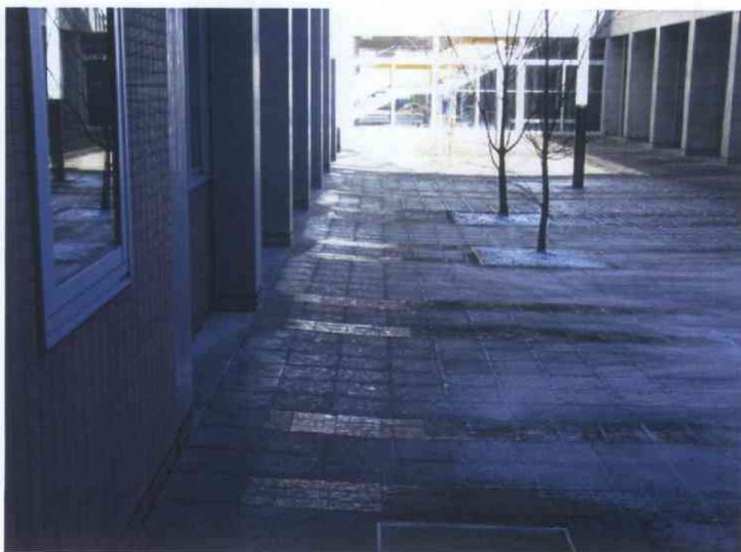
Dブロック①

施工前

撤去完了

施工完了

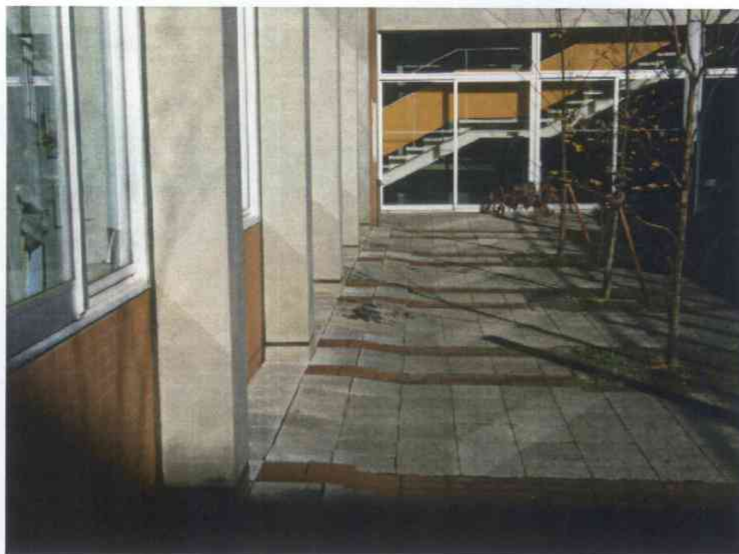
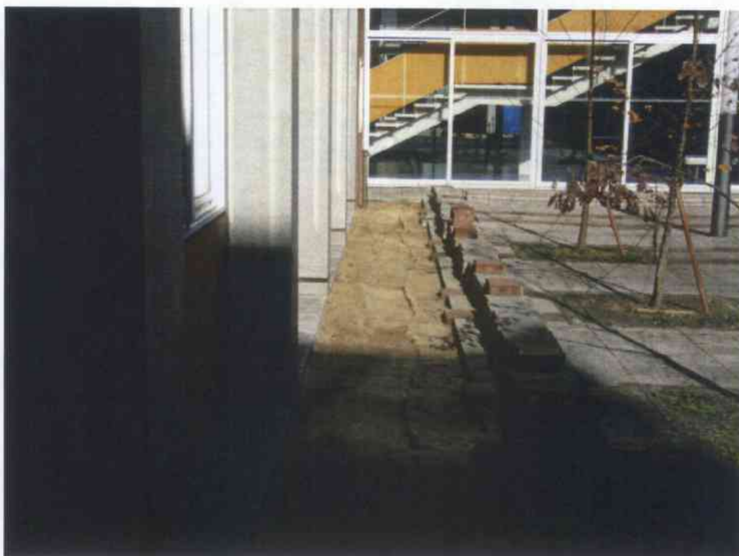
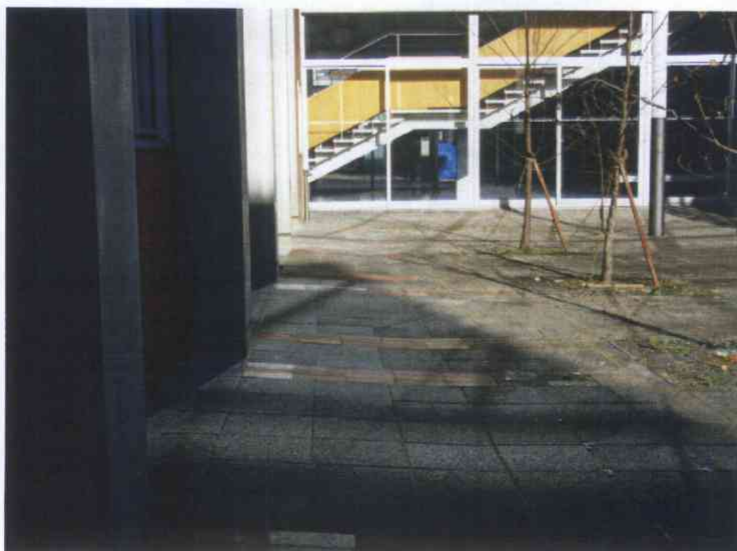
Dブロック②

施工前

撤去完了

施工完了

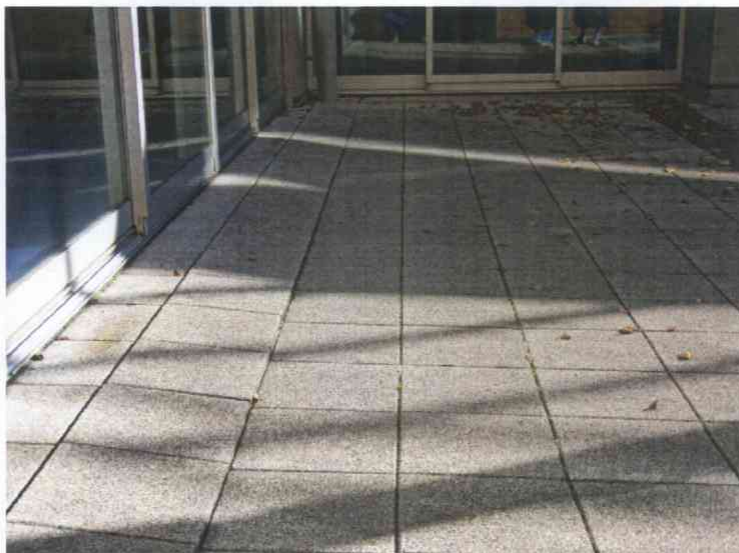
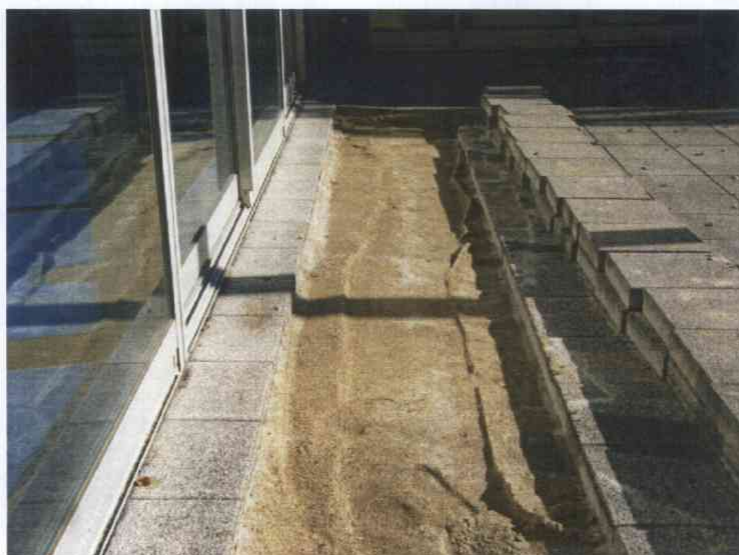
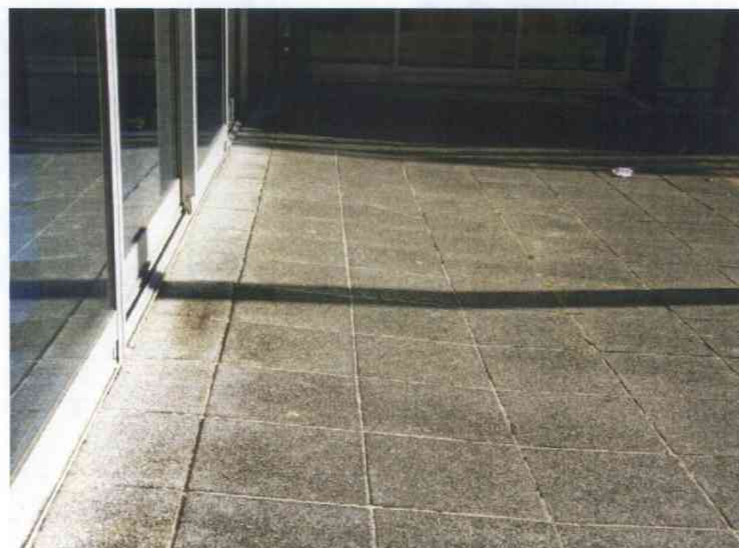
Dブロック③

施工前

撤去完了

施工完了

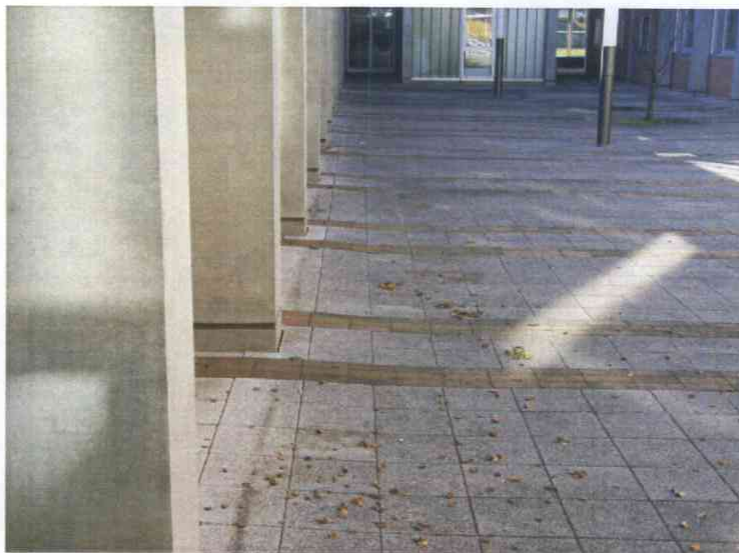
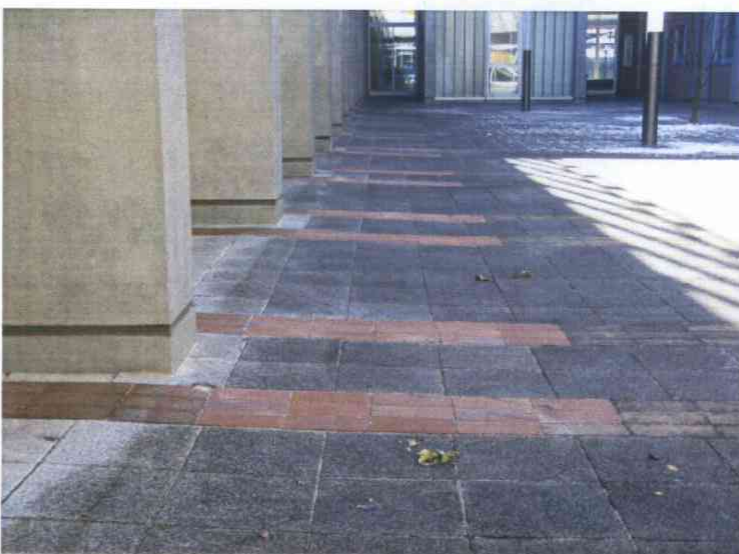
Dブロック④

施工前

撤去完了

施工完了

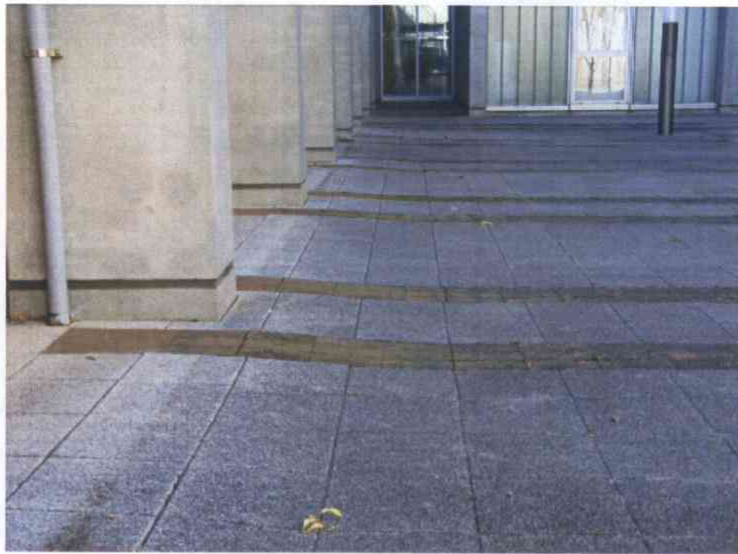
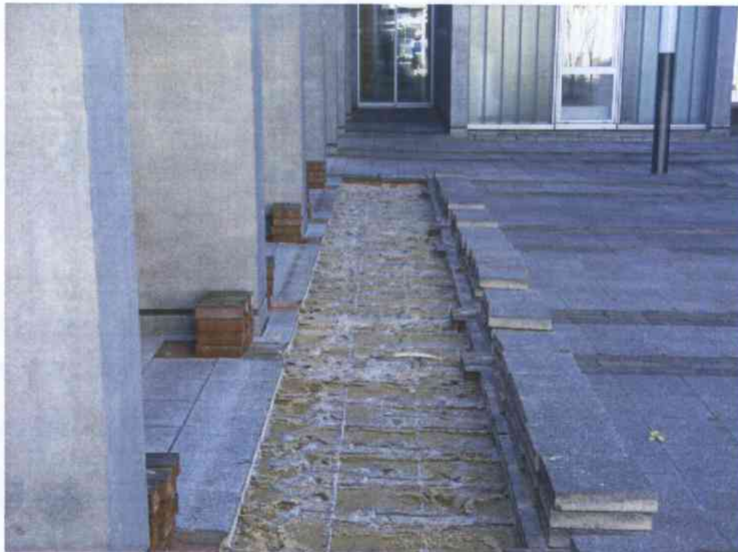
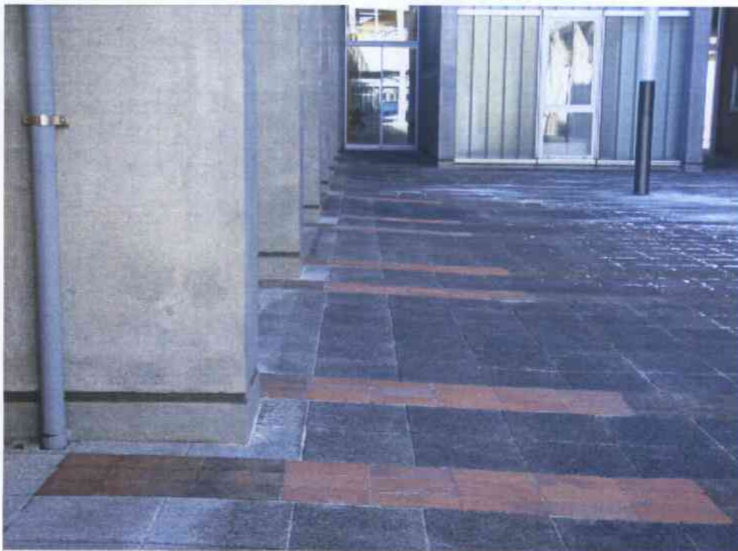
Dブロック⑤

施工前

撤去完了

施工完了

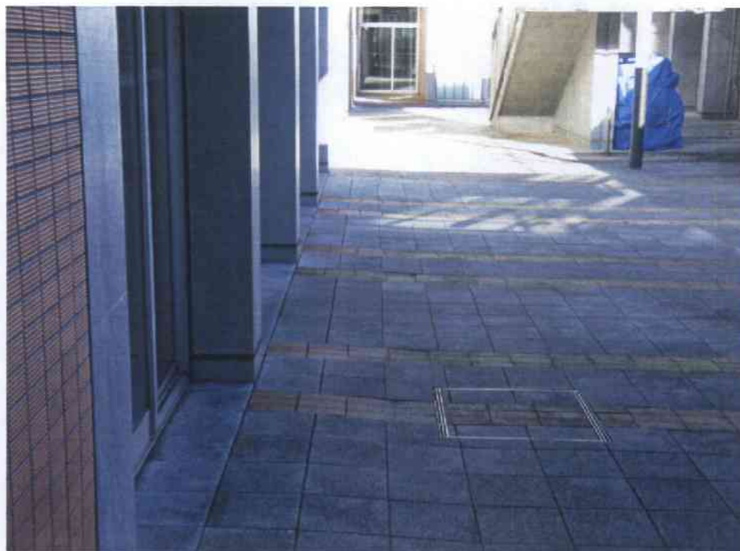
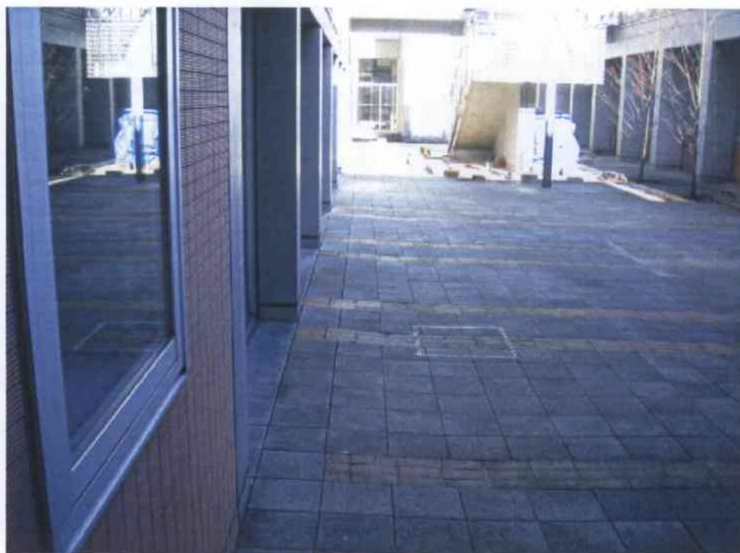
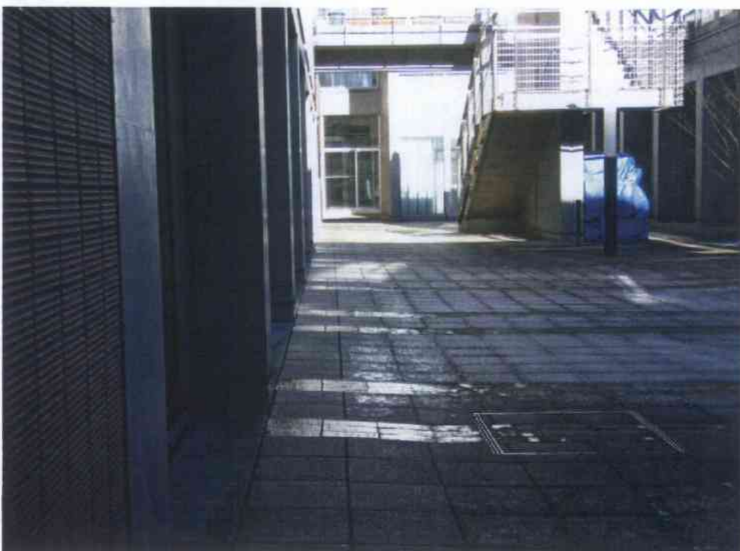
Eブロック①

施工前

撤去完了

施工完了

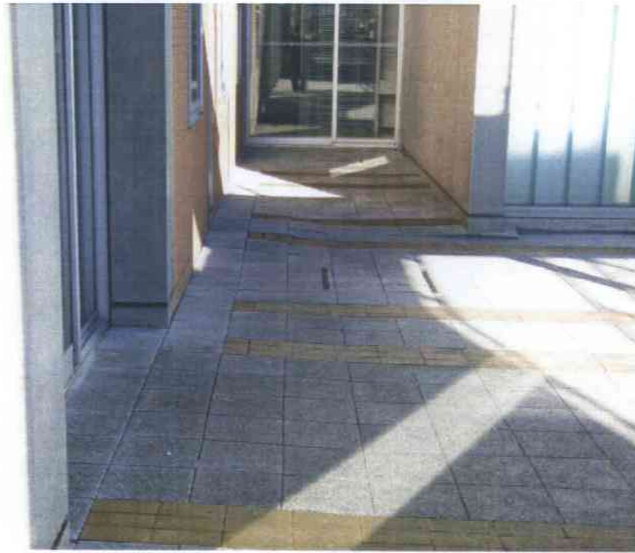
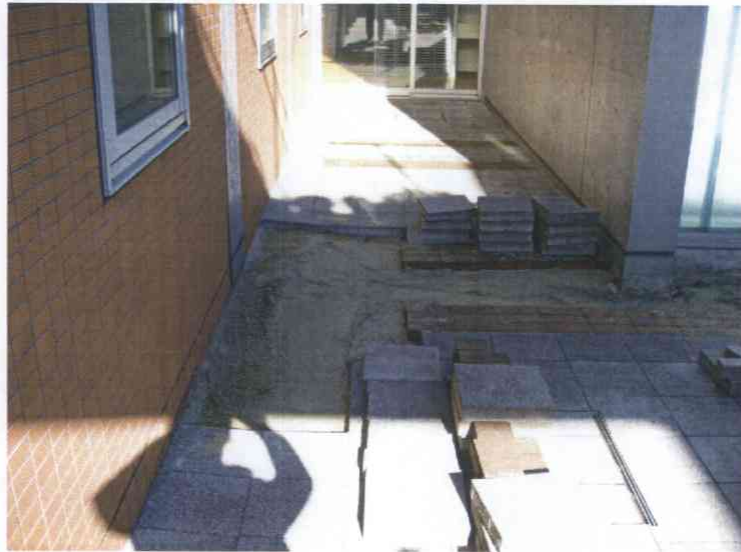
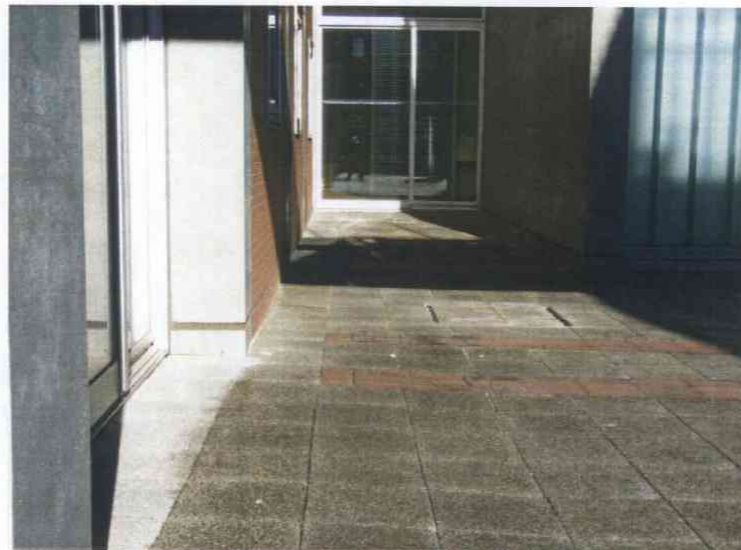
Eブロック②

施工前

撤去完了

施工完了

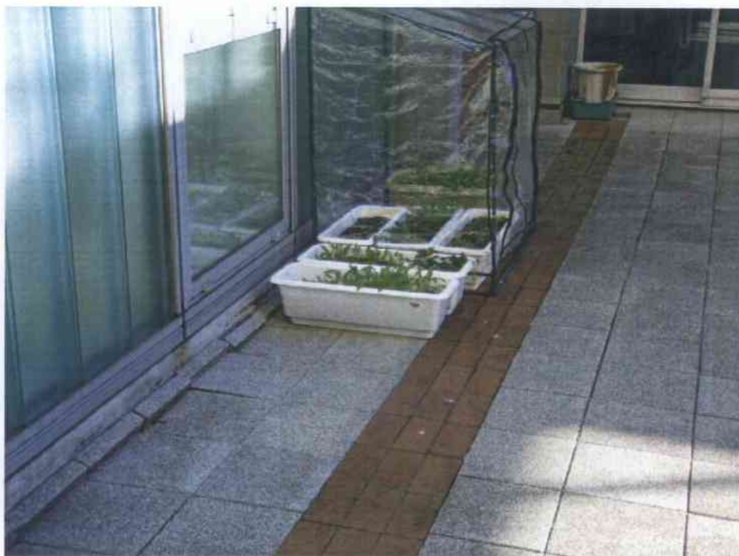
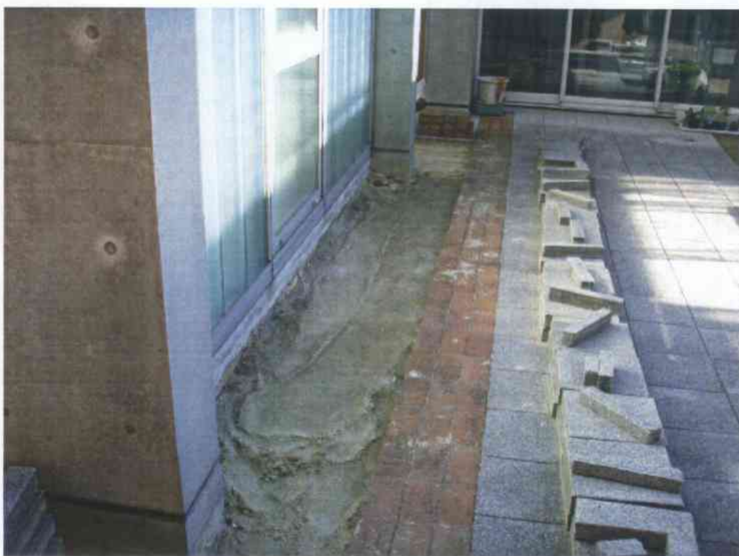
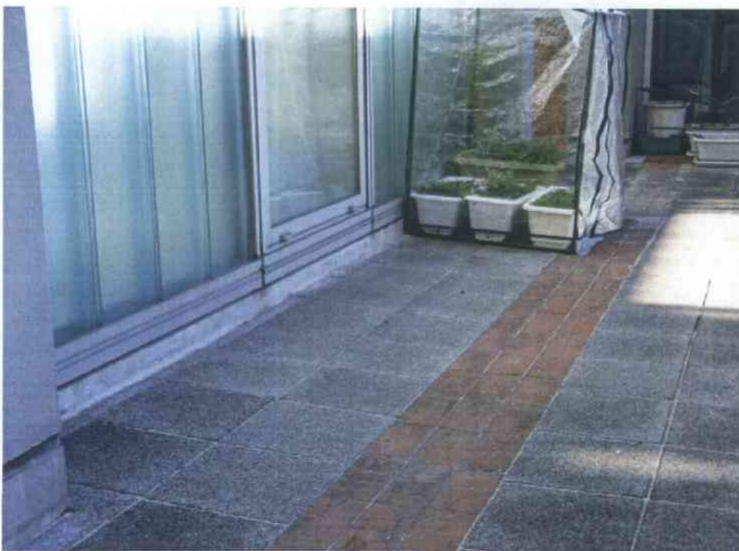
Eブロック③

施工前

撤去完了

施工完了

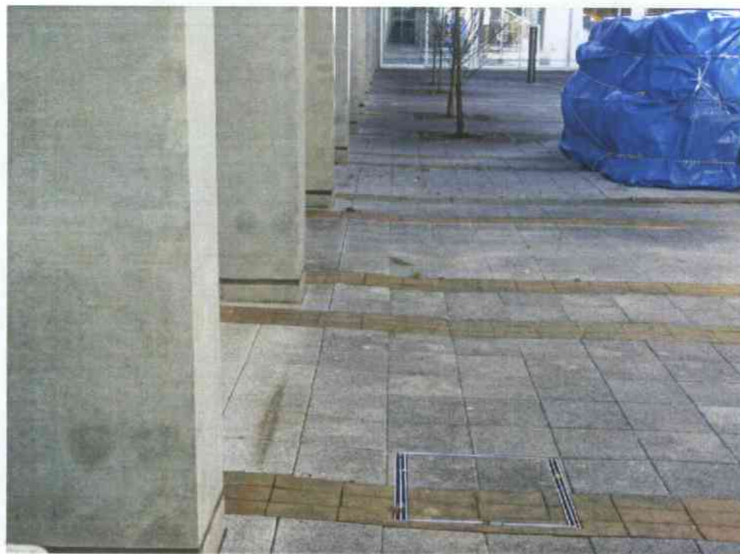
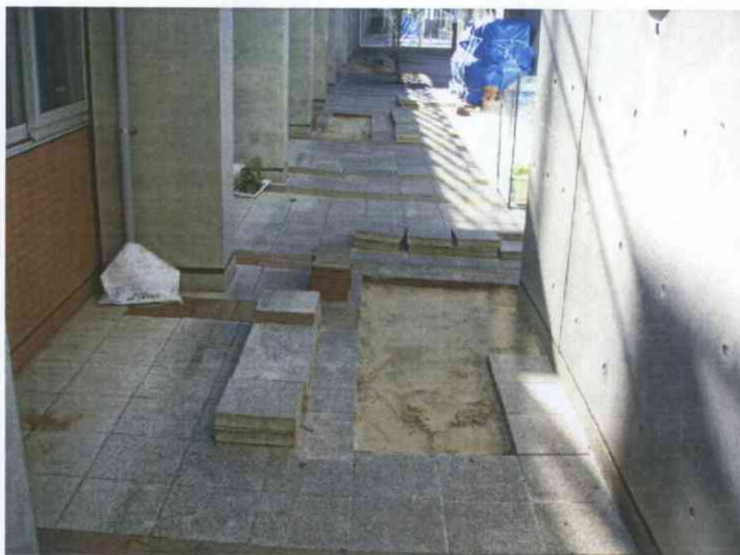
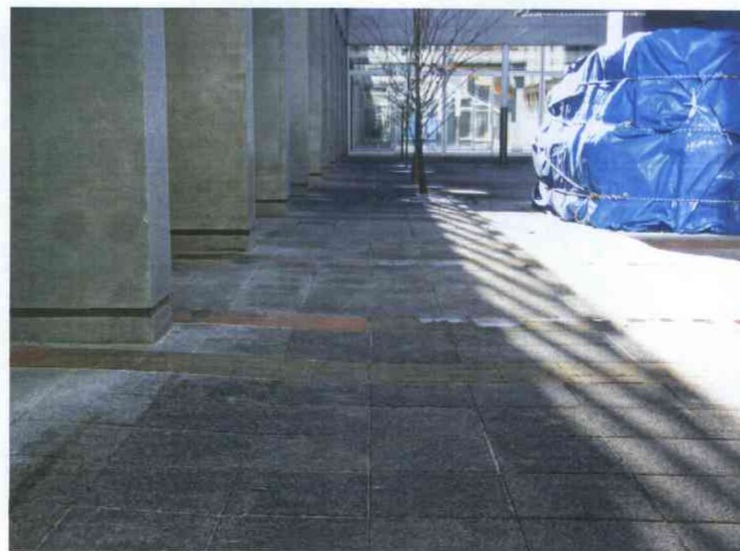
Eブロック④

施工前

撤去完了

施工完了

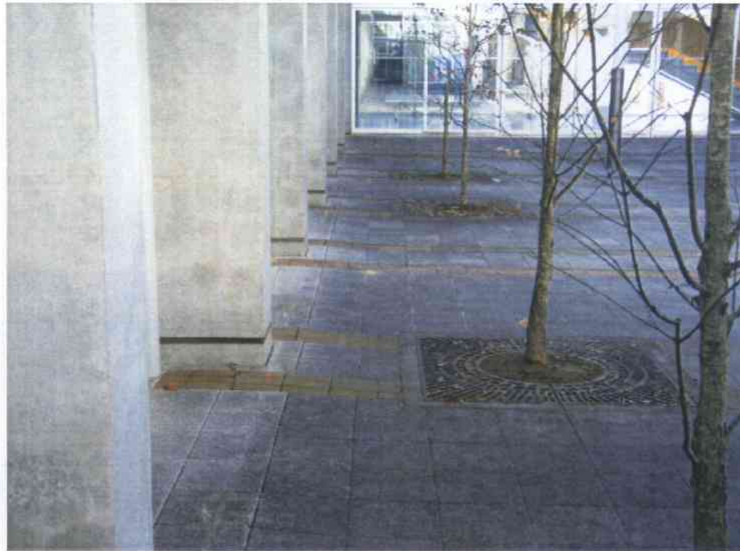
Eブロック⑤

施工前

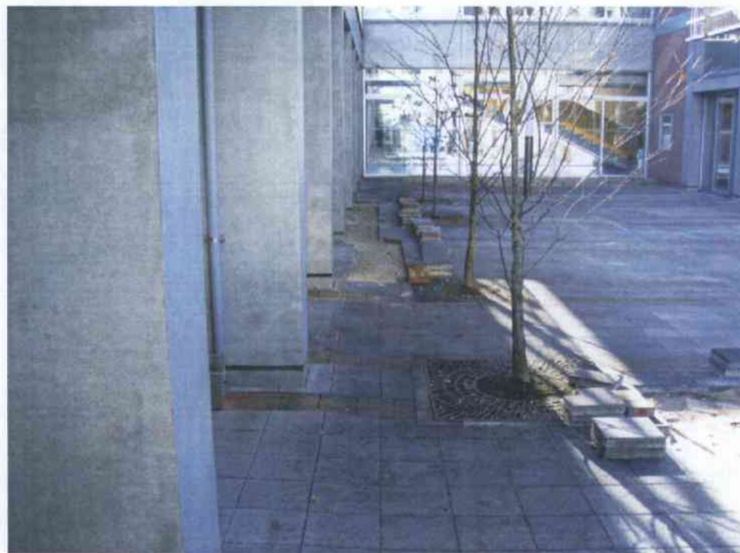
撤去完了

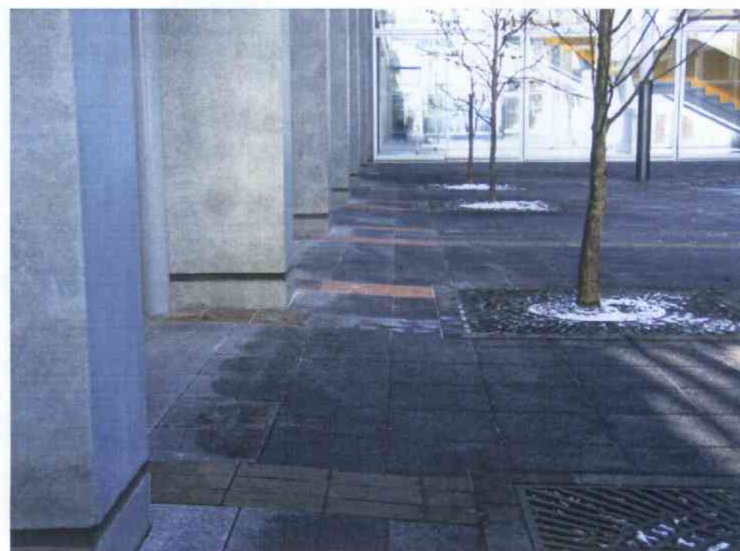
Eブロック⑥

施工前

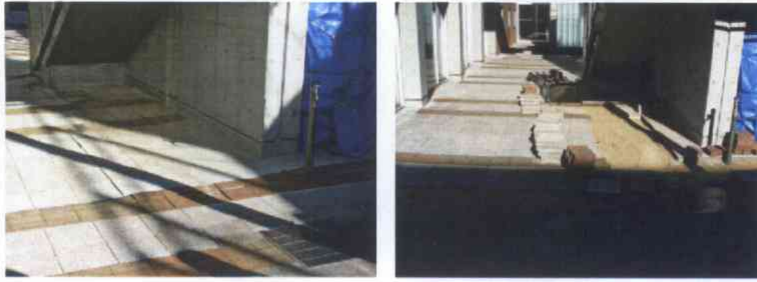
撤去完了

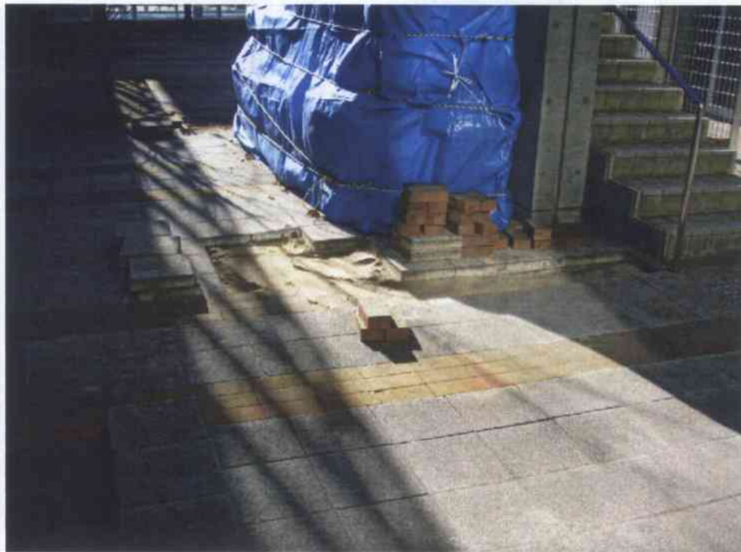
施工完了

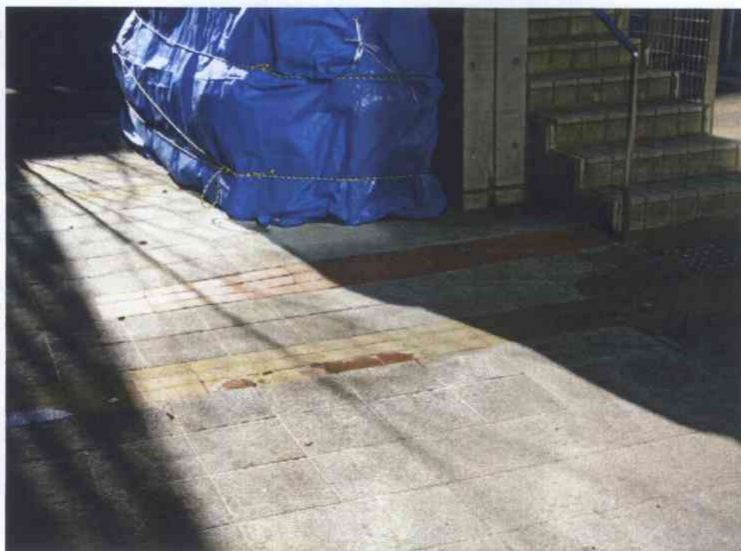
Eブロック⑦

施工前

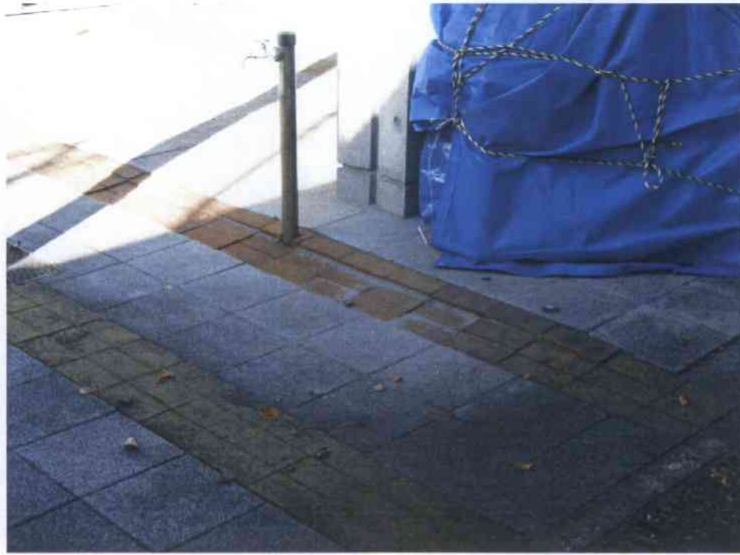
撤去完了

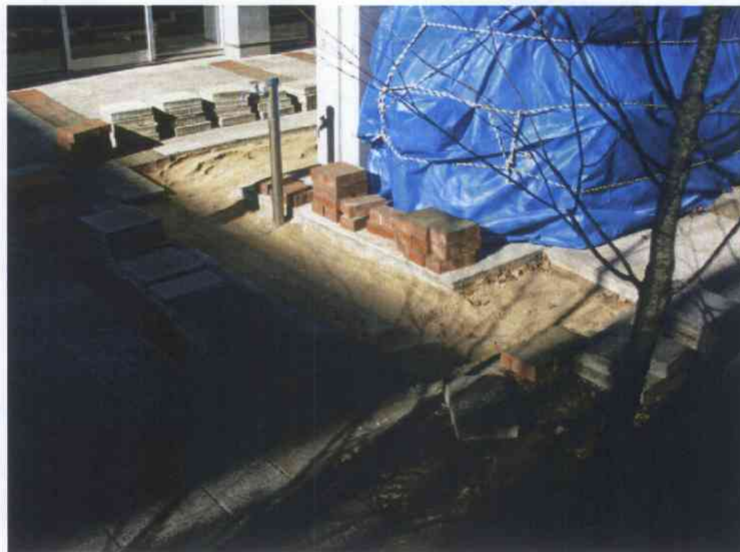
施工完了

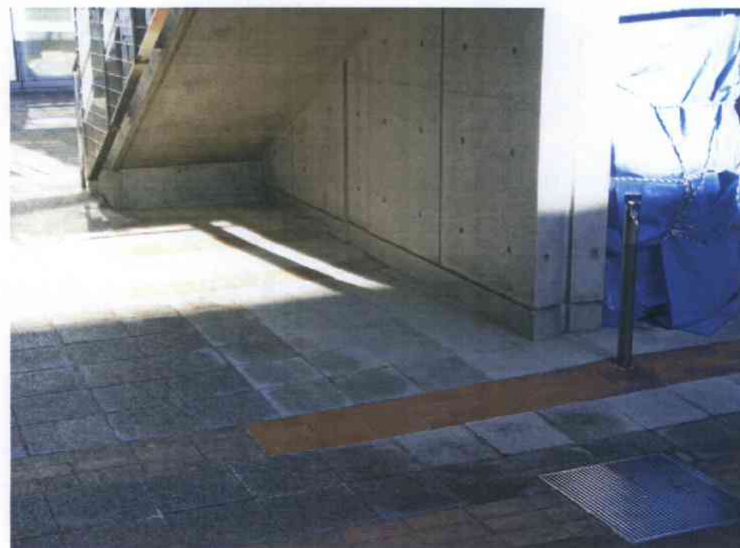
Fブロック①

施工前

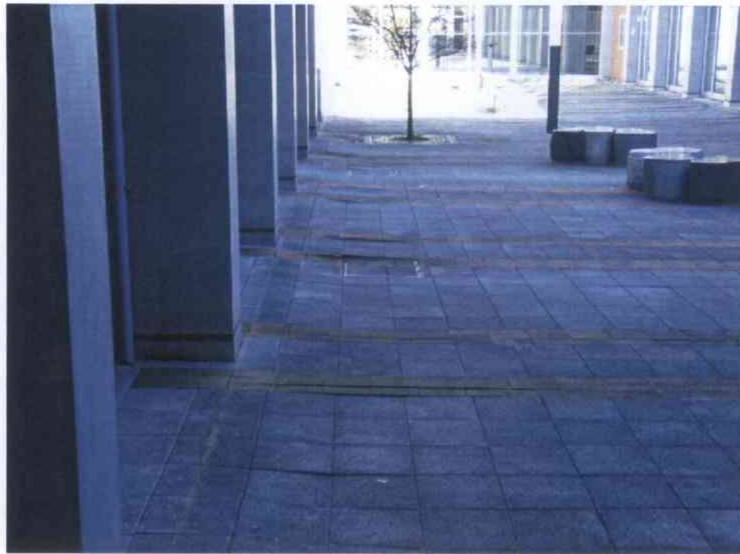
撤去完了

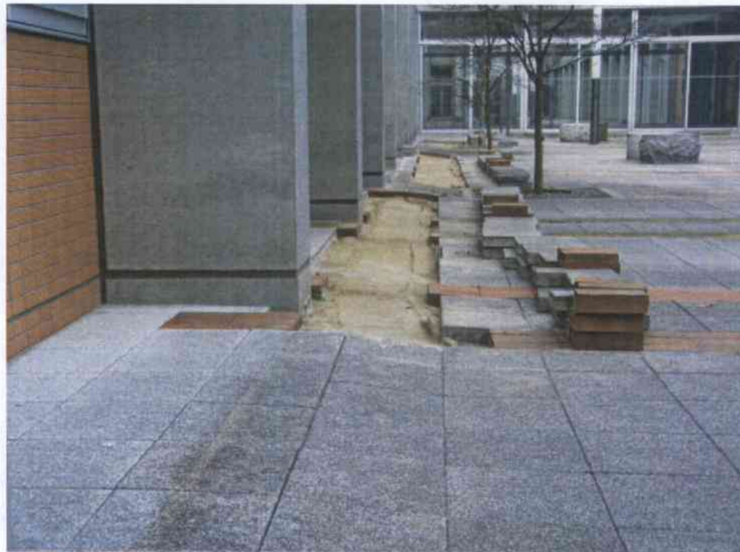
施工完了

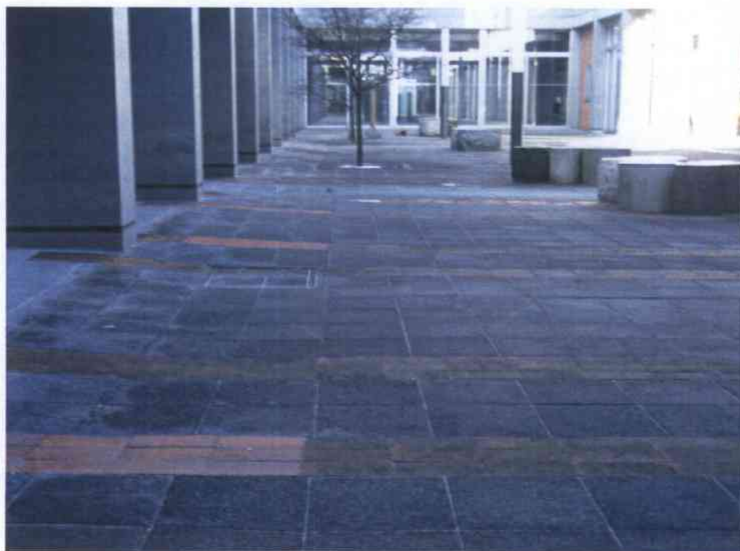
Fブロック②

施工前

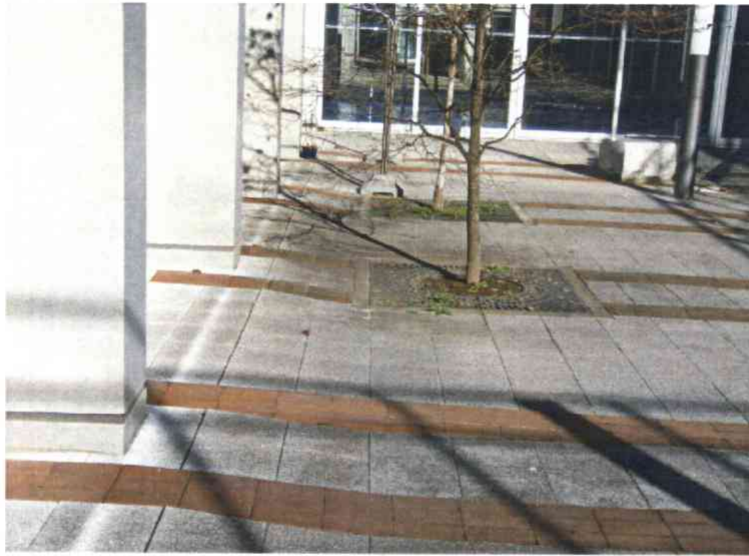
撤去完了

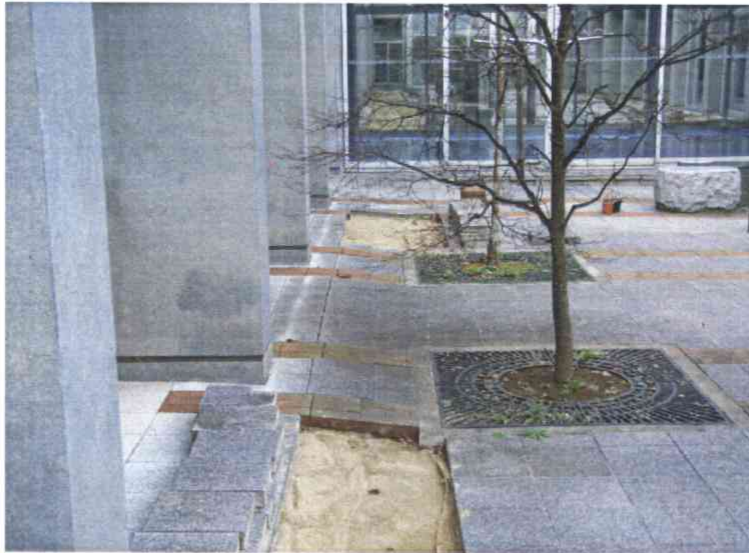
施工完了

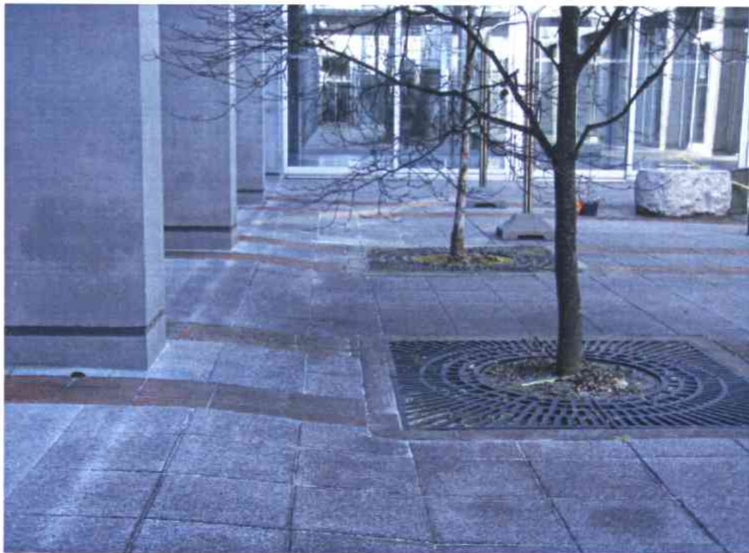
Fブロック③

施工前

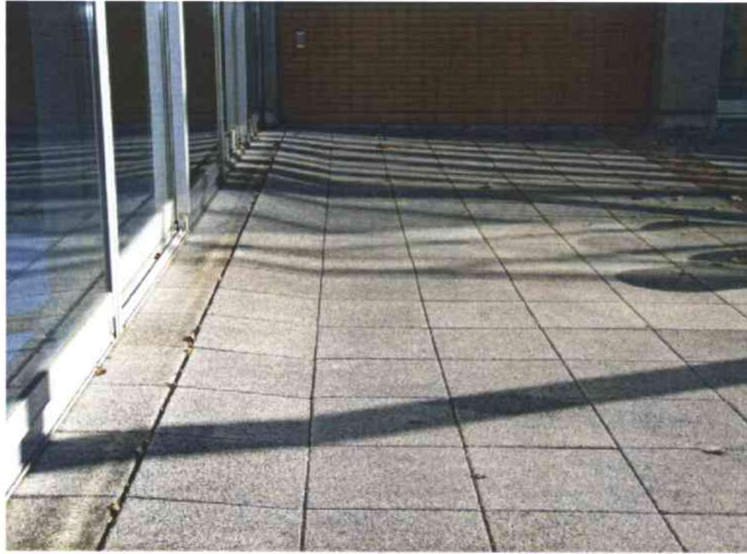
撤去完了

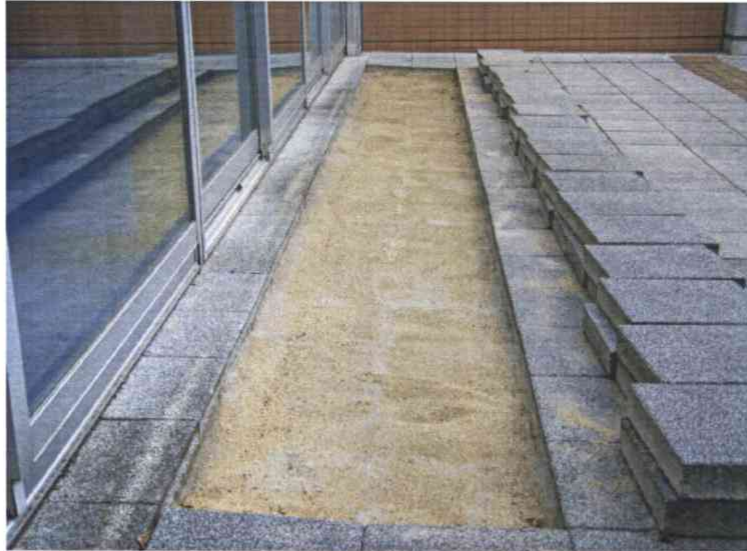
施工完了

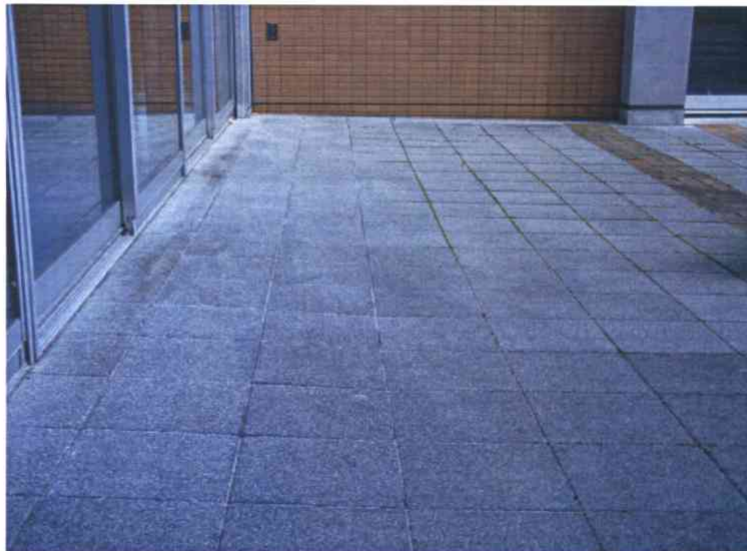
Fブロック④

施工前

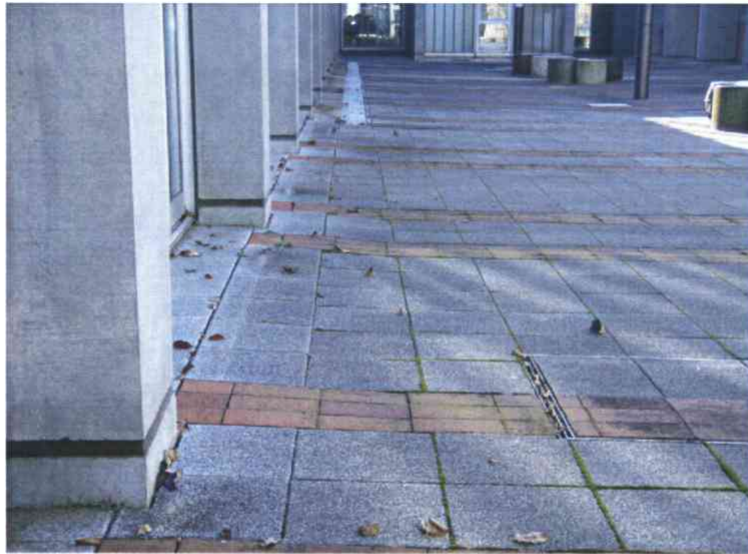
撤去完了

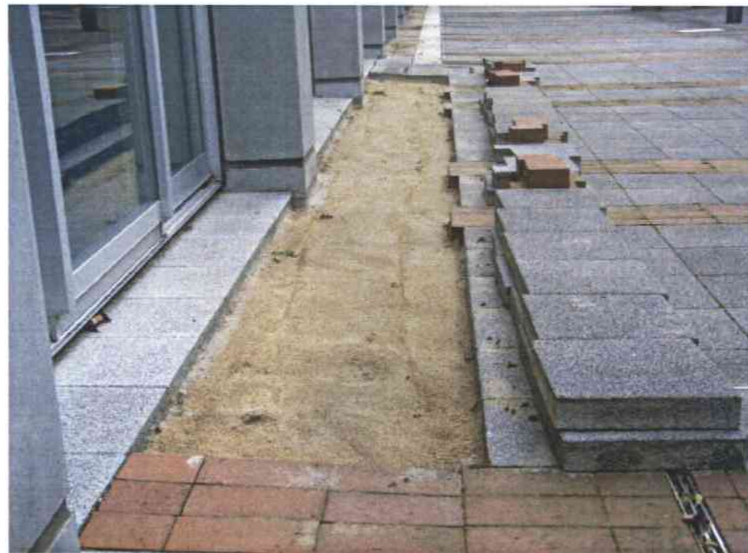
施工完了

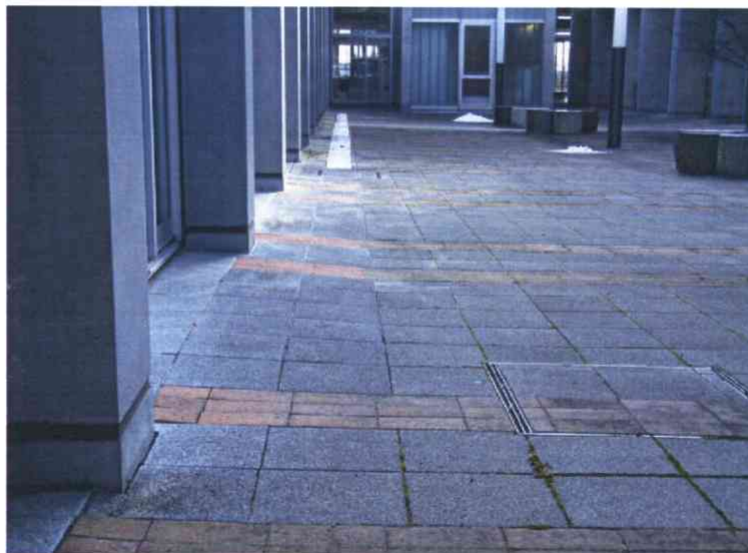
Fブロック⑤

施工前

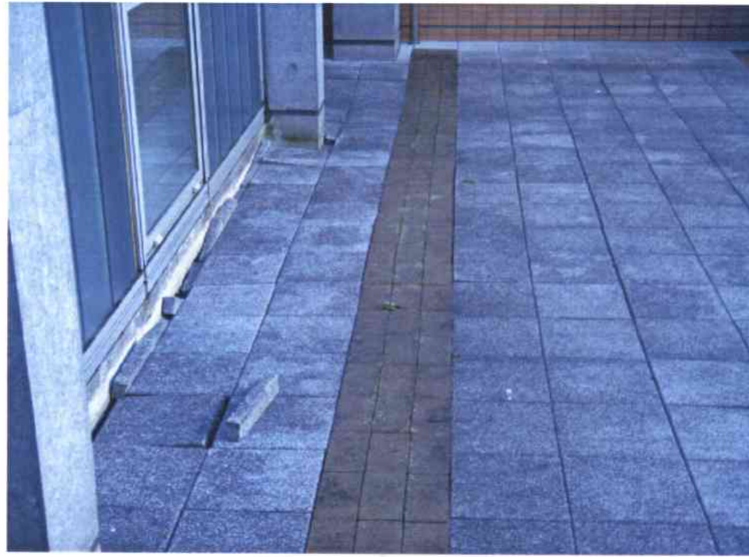
撤去完了

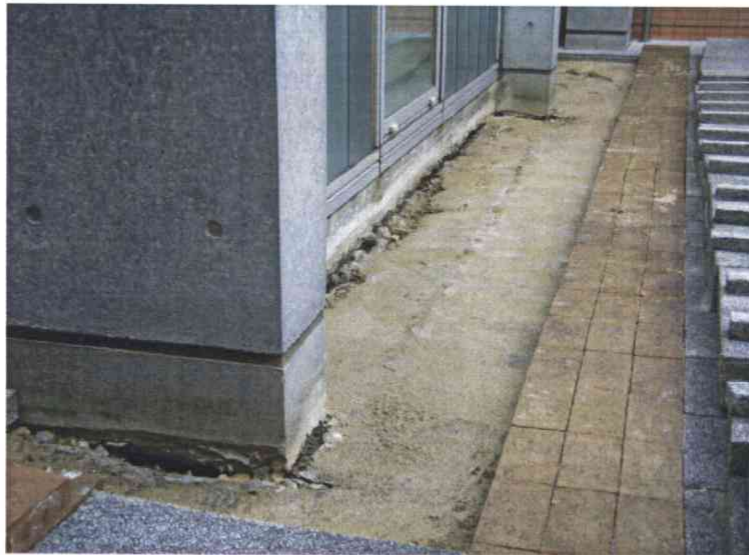
施工完了

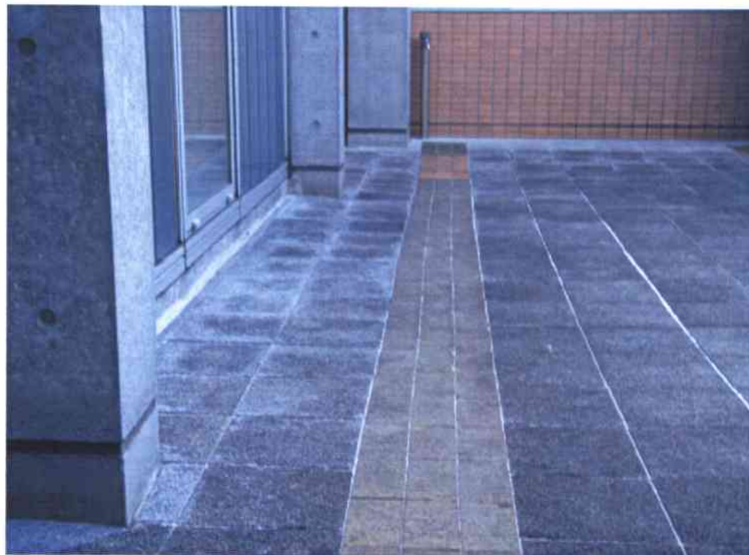
Gブロック①

施工前

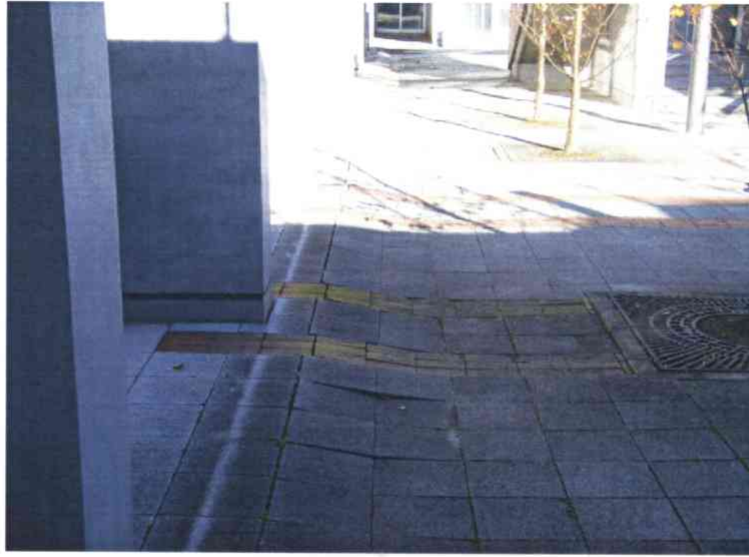
撤去完了

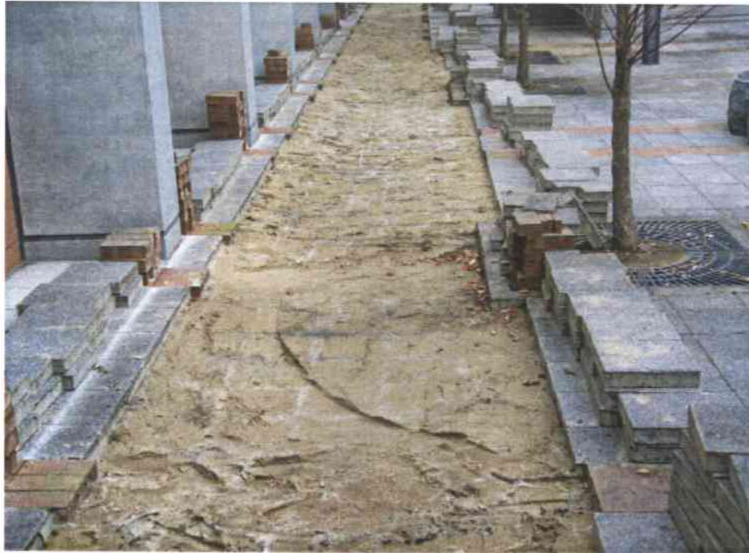
施工完了

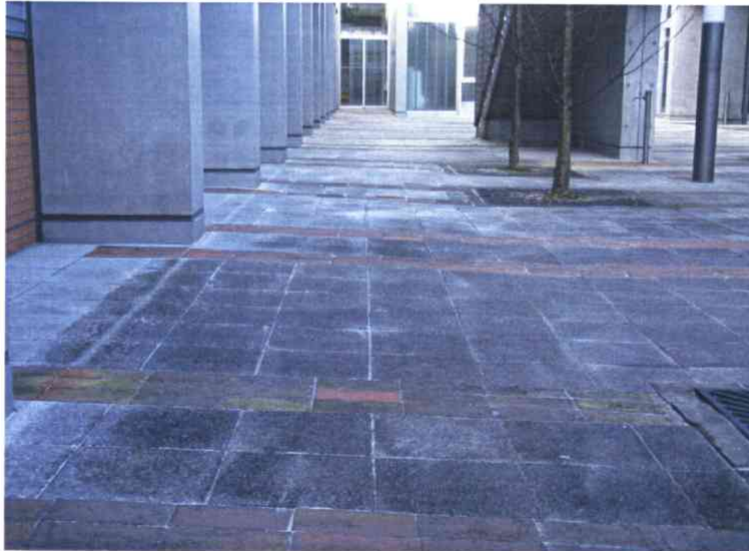
Gブロック②

施工前

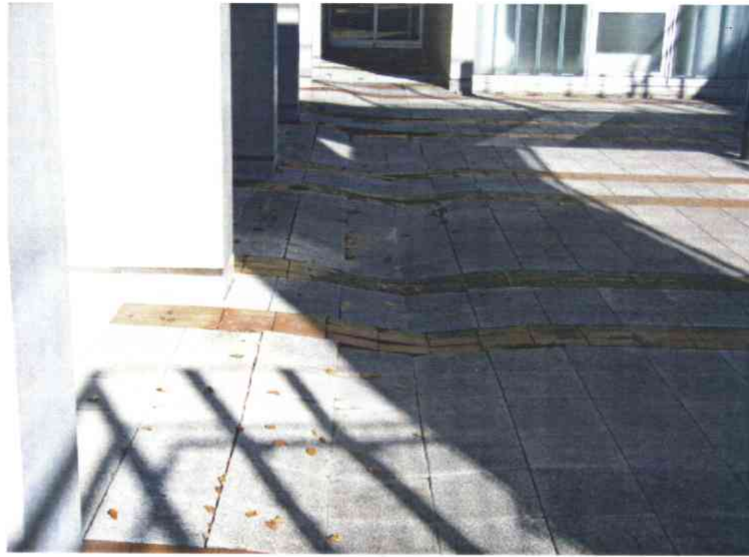
撤去完了
