中高部門 東日本大震災復旧工事一覧

学校法人 東北学院 中学校・高等学校地震復旧工事

工事完了報告書

3/11地震における空調機械設備被災状況 報告

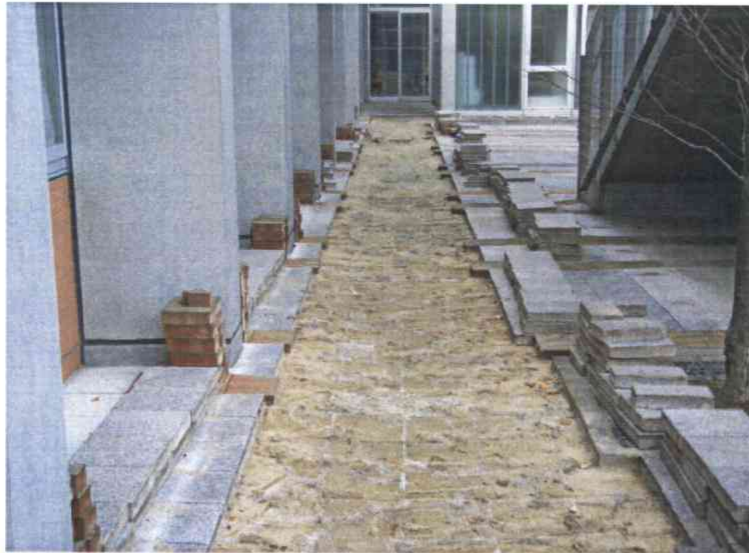
Gブロック②

施工完了

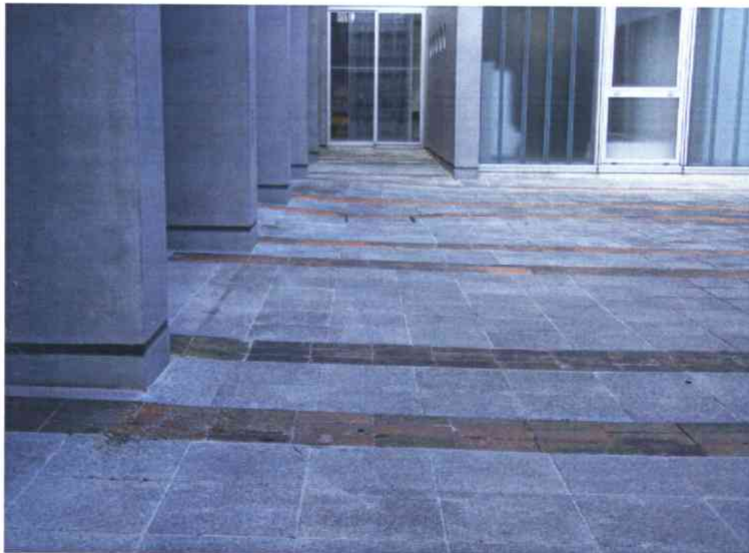
Gブロック③

施工前

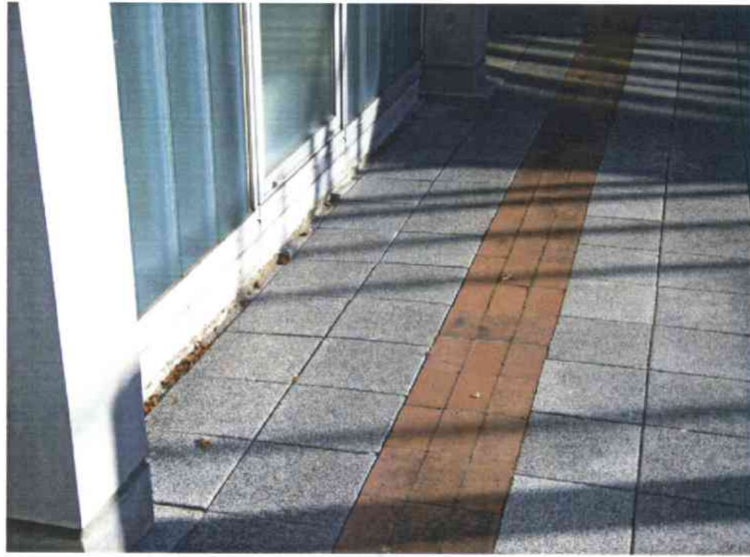
撤去完了

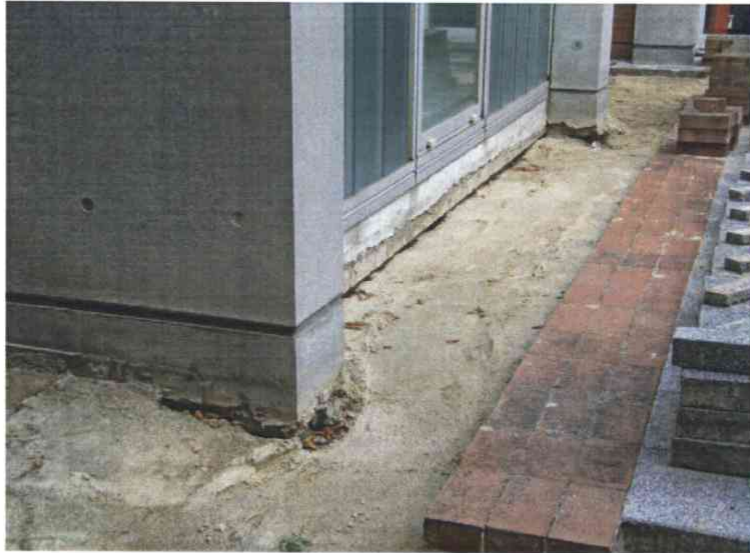
施工完了

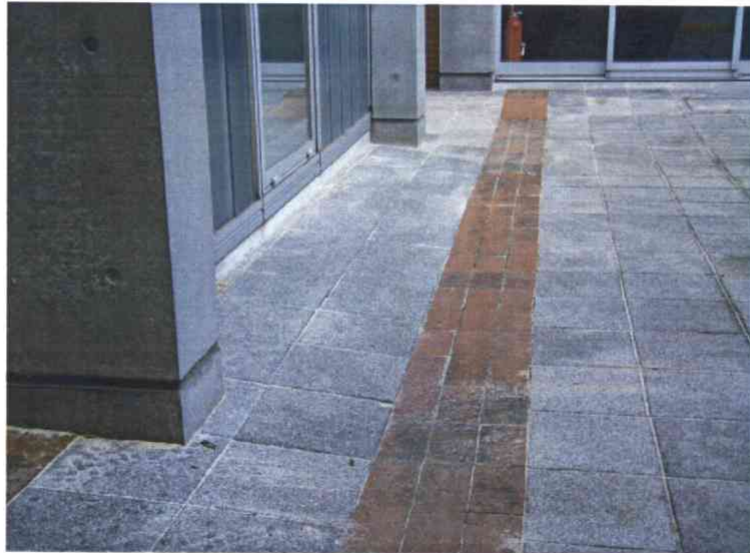
Gブロック④

施工前

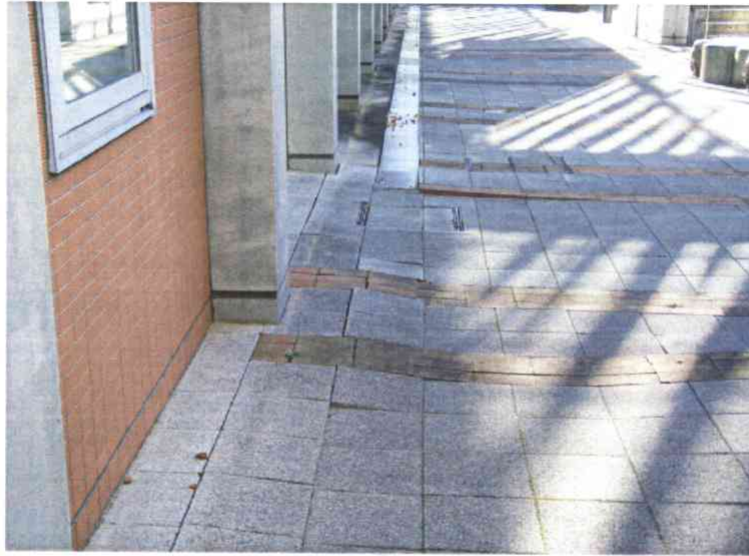
撤去完了

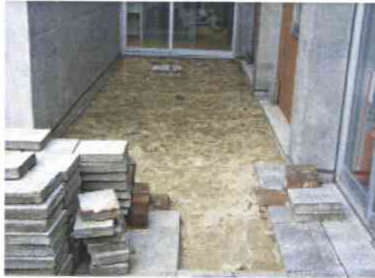
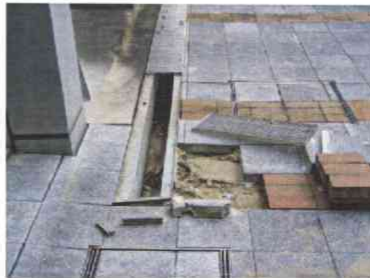
施工完了

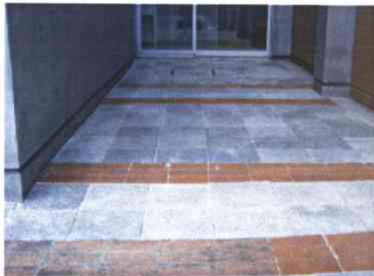
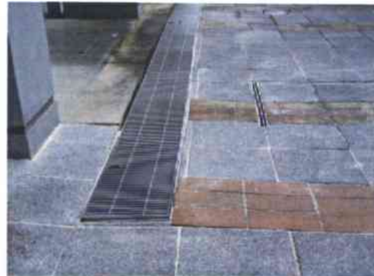
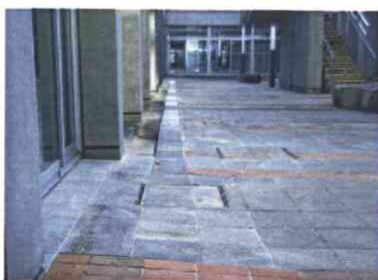
Gブロック⑤

施工前

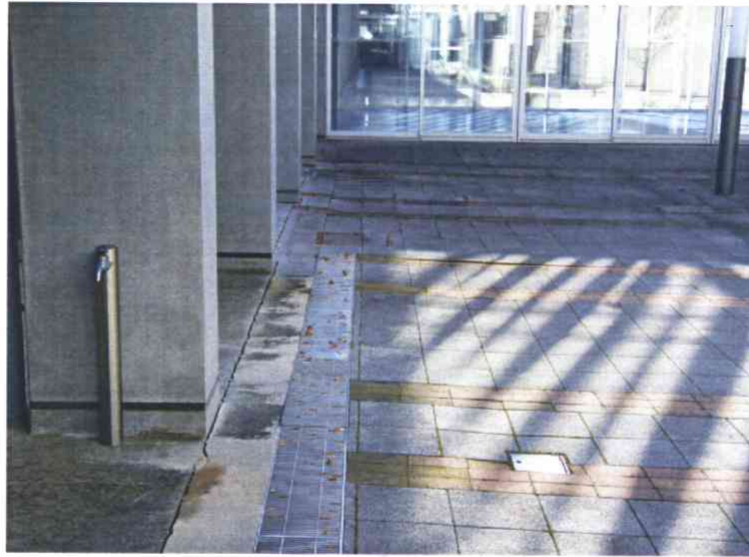
撤去完了

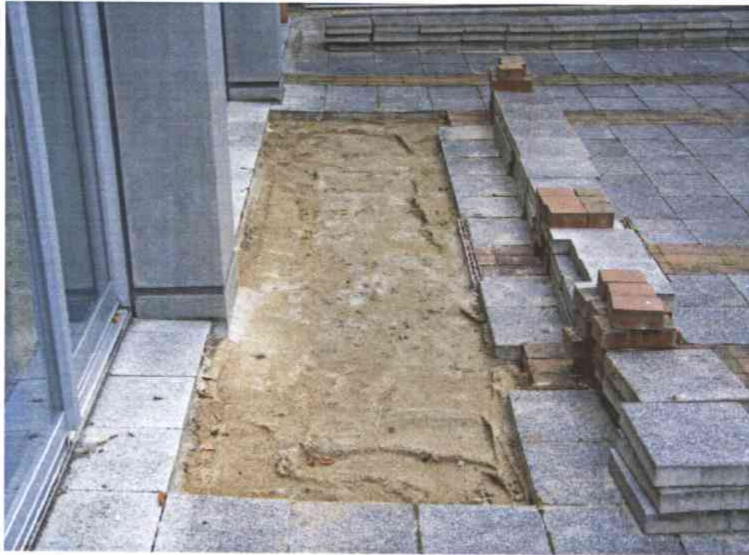
施工完了

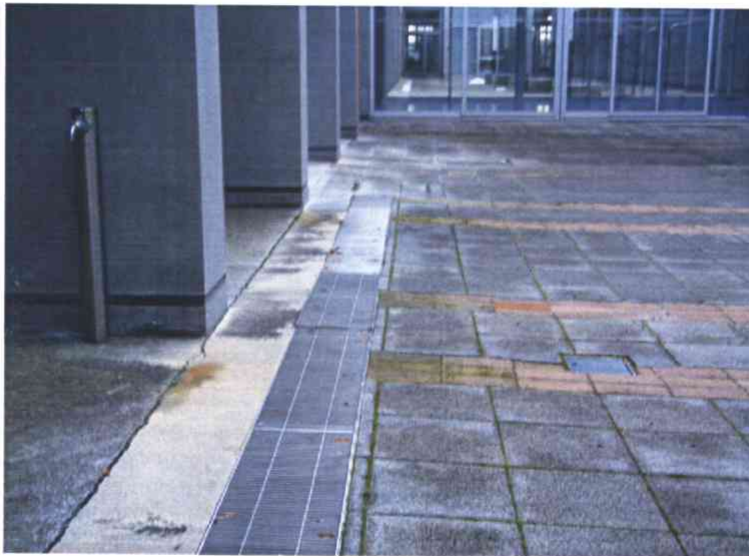
Gブロック⑥

施工前

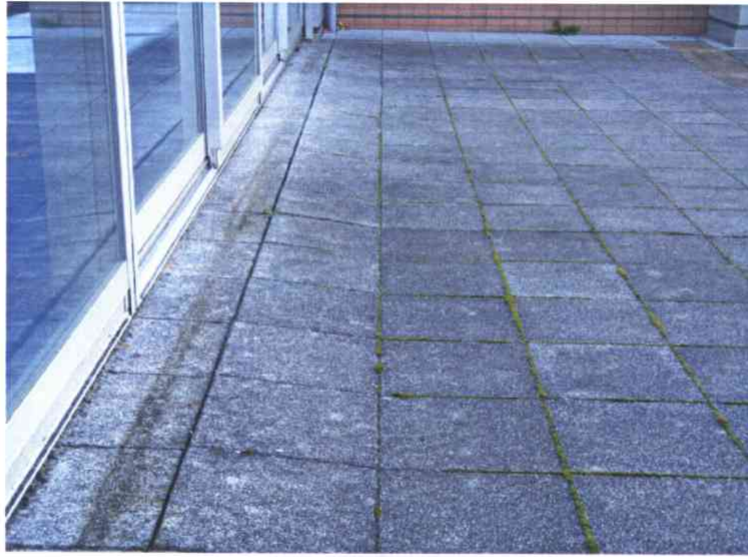
撤去完了

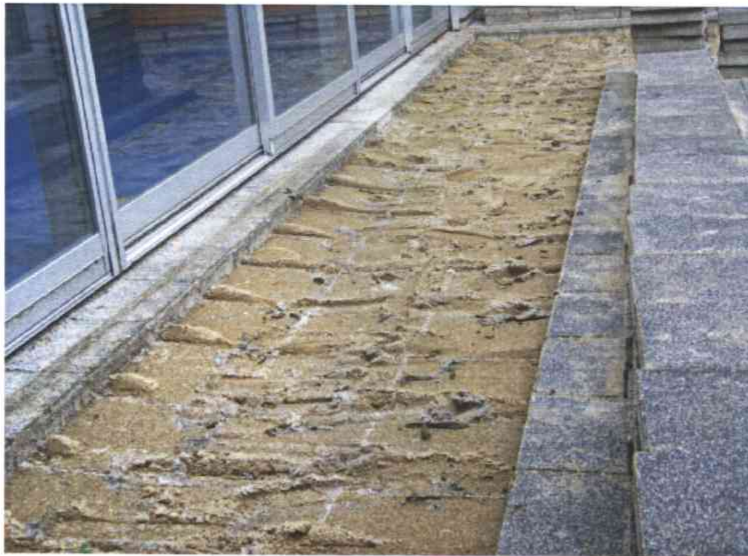
施工完了

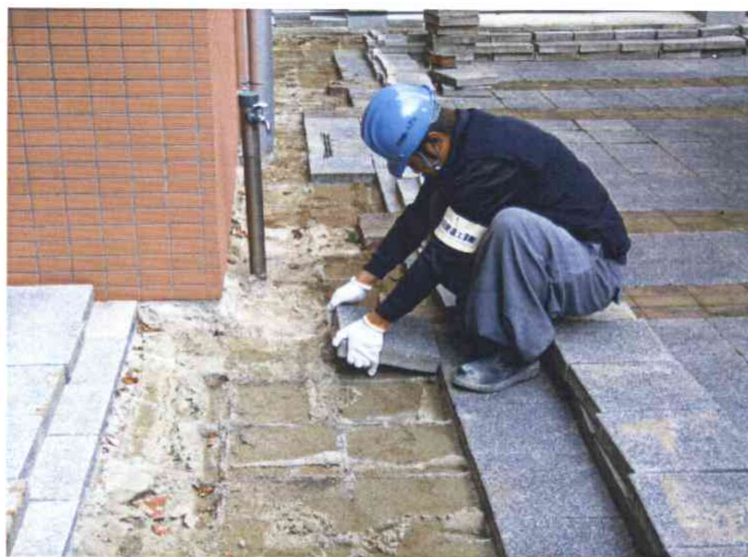
敷砂均状況

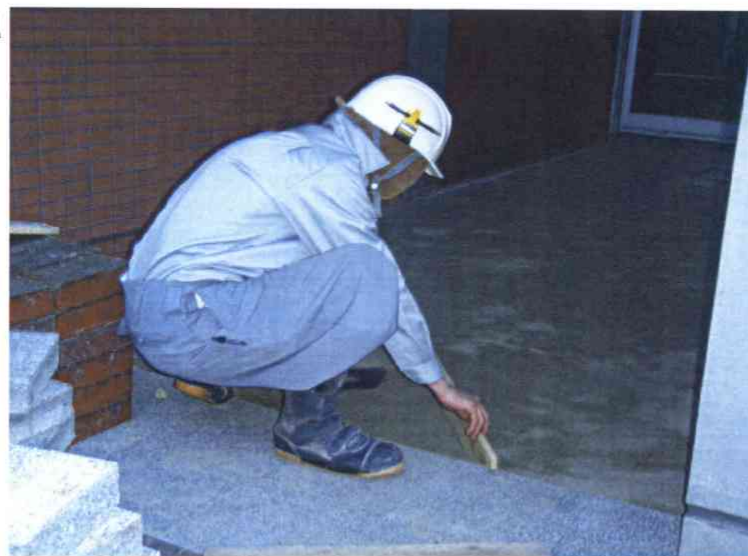
敷砂転圧状況

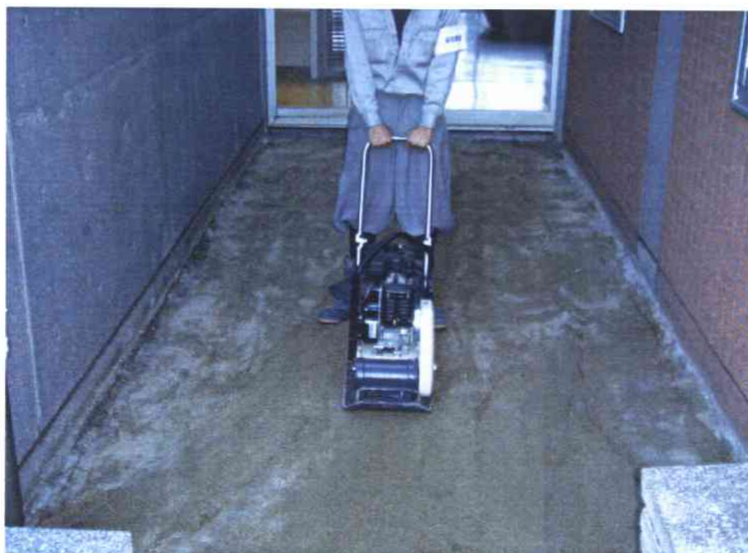
敷砂転圧状況

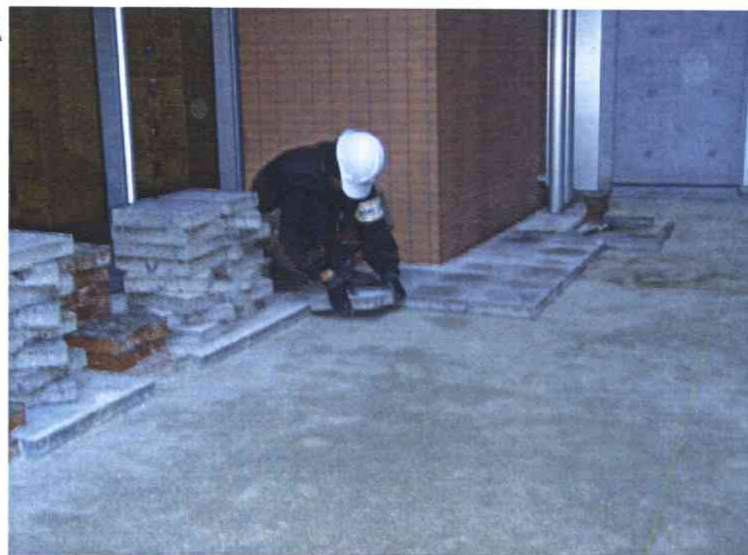
再設置状況

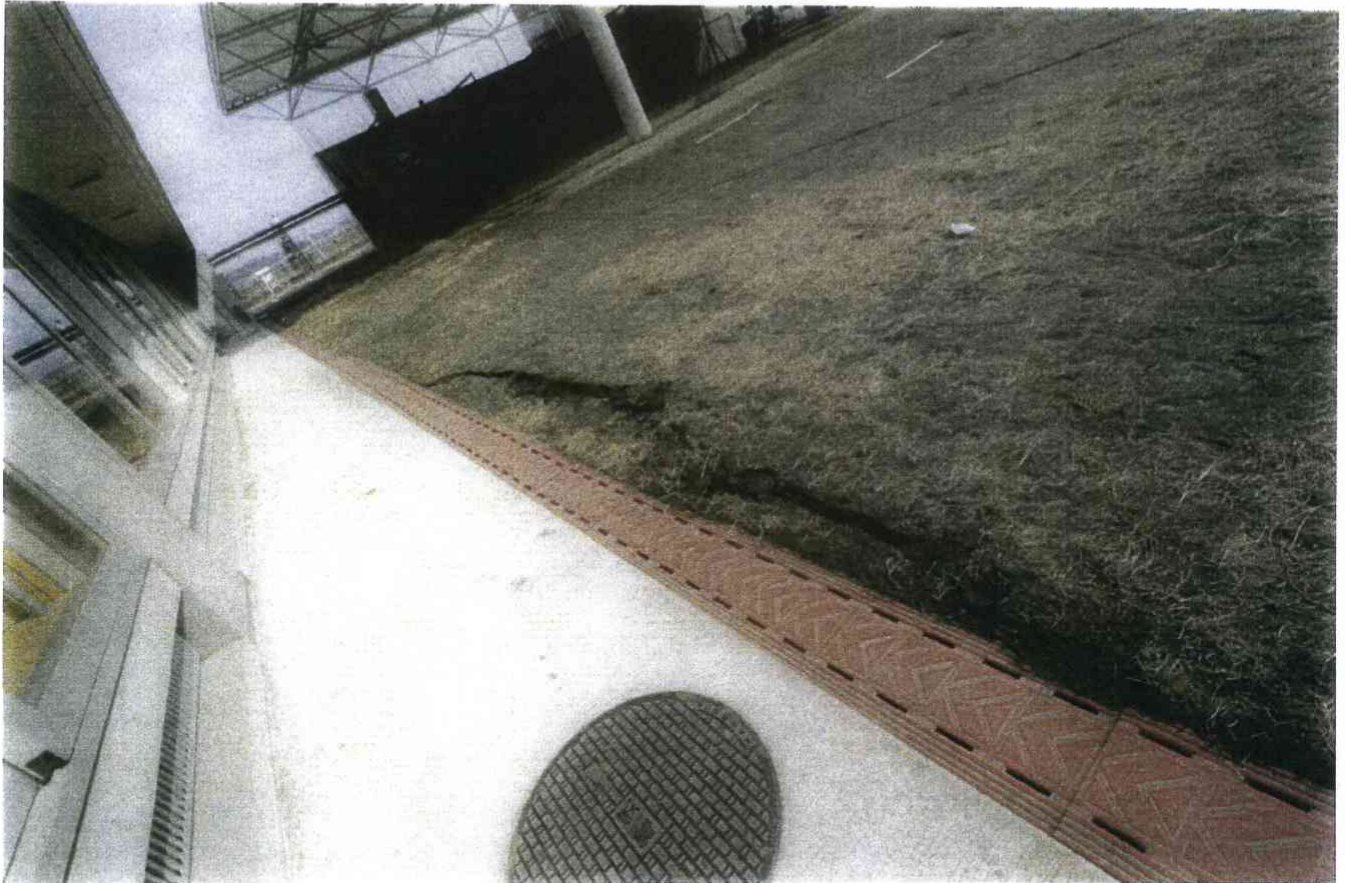
【野球場：屋内練習場②】

本学教職員が地震直後に撮影。

各所に地割れ、地盤沈下を確認。屋内練習場①にも同様の被害がおよんでいるため早急に工事が必要となった。

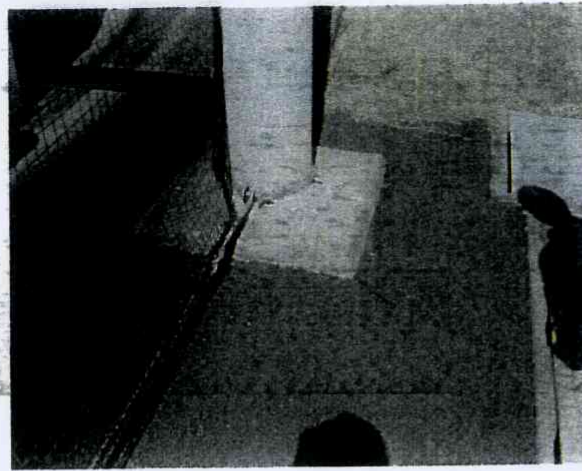
エリアA グラウンド周辺

ネット基礎周辺部のクラック

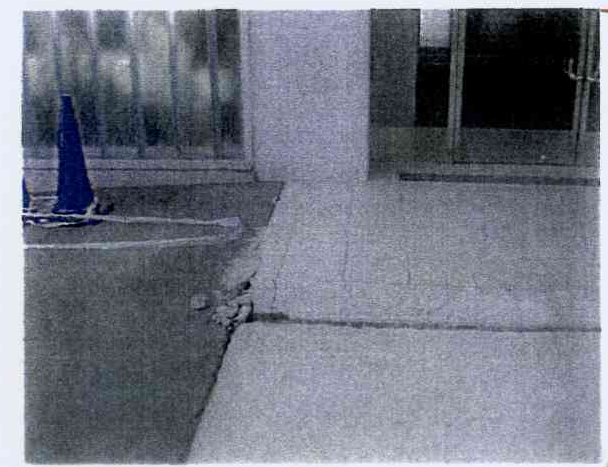
建物出入口段差クラック

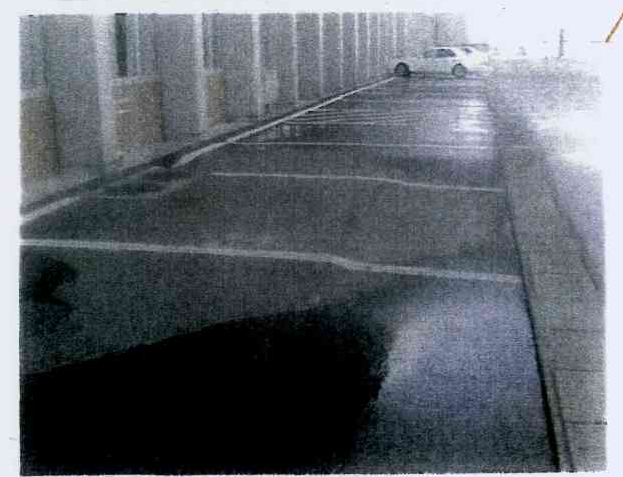
建物周辺舗装クラック及び段差

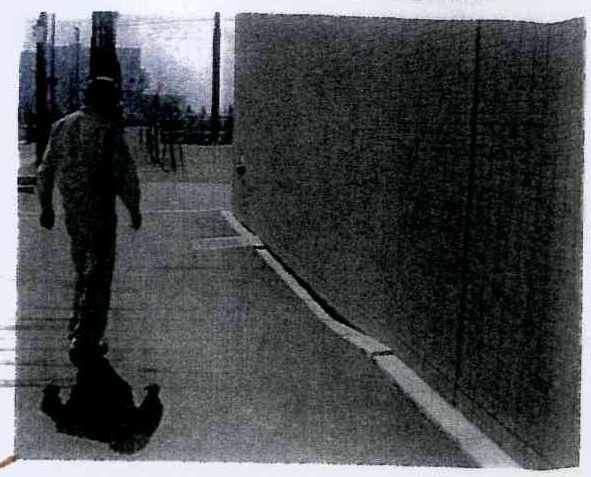
建物周辺縁石及び舗装段差

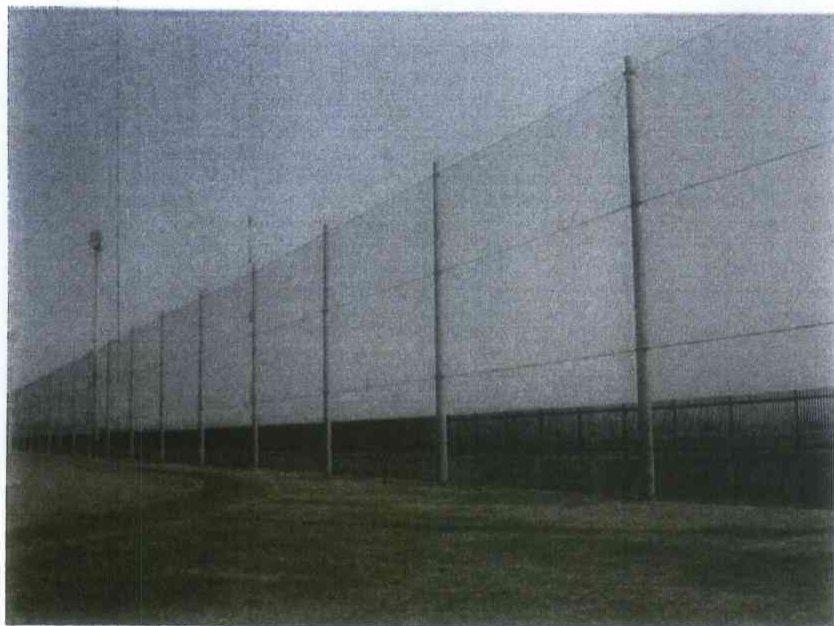
サッカー場、陸上競技場

10m柱 防球ネットたるみ
施工前

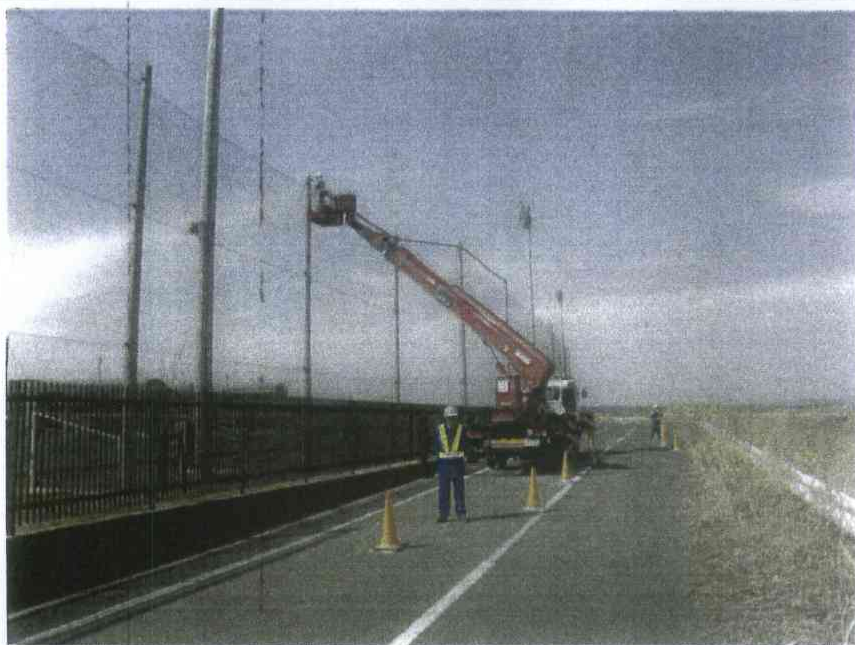
サッカー場、陸上競技場

10m柱 防球ネットたるみ
施工状況

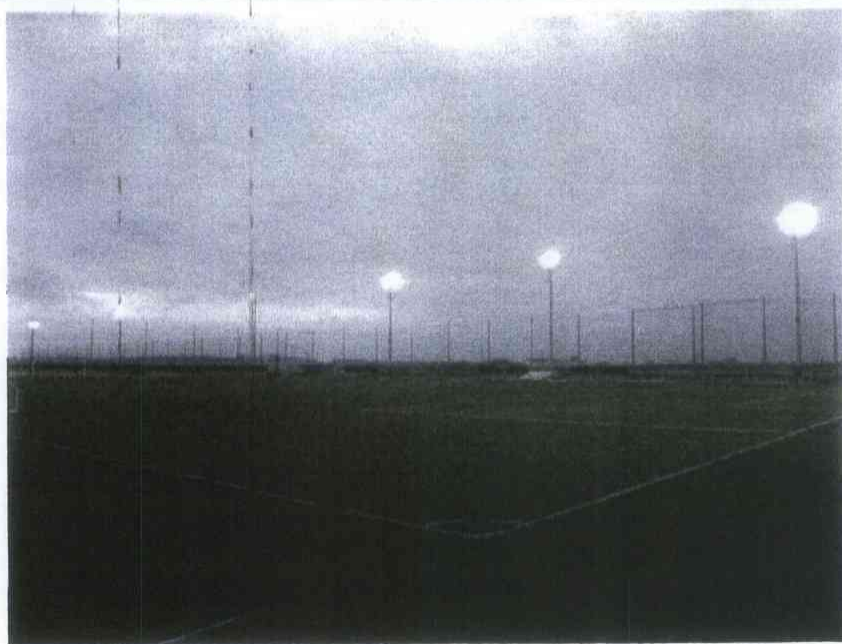
サッカー場、陸上競技場

10m柱 防球ネットたるみ
施工完了

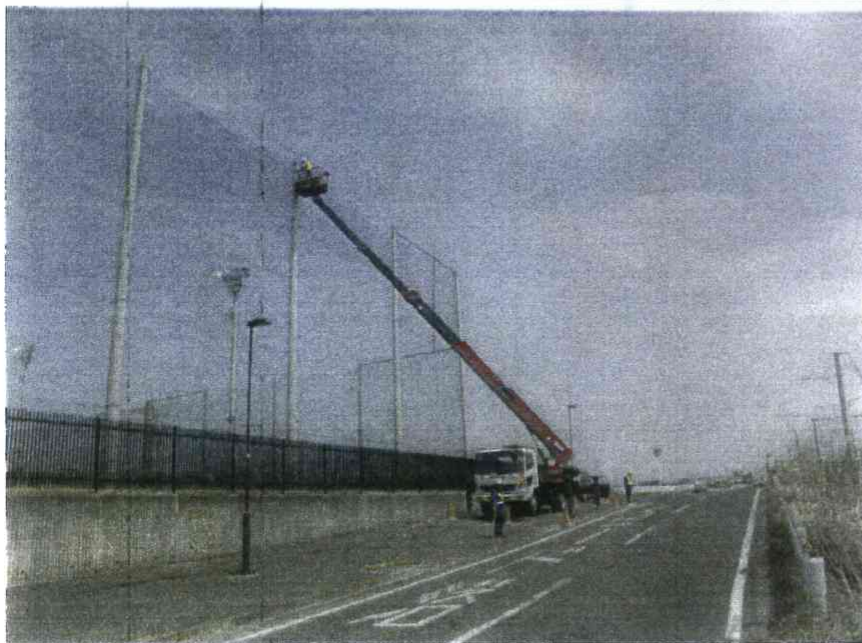
サッカー場

15m柱 防球ネットたるみ
施工状況

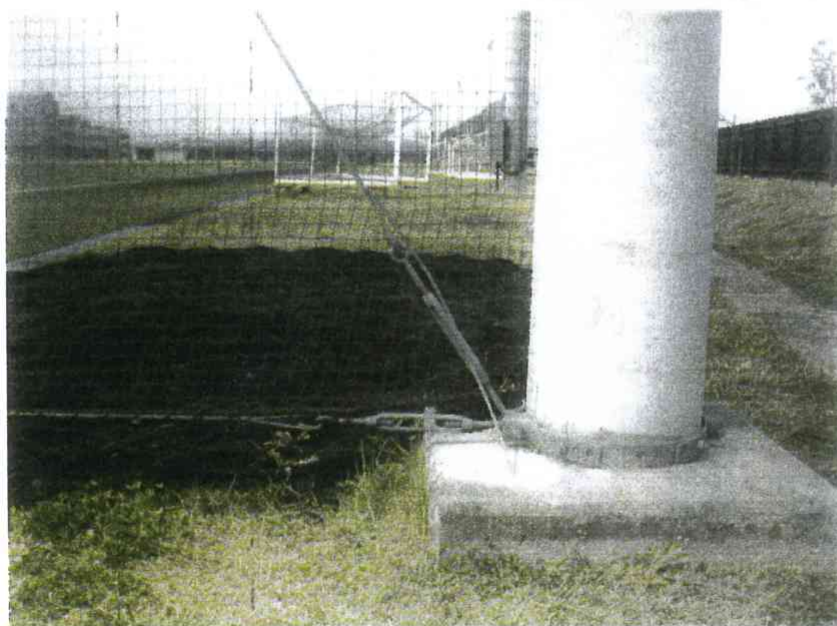
サッカー場

15m柱 防球ネットたるみ
施工完了

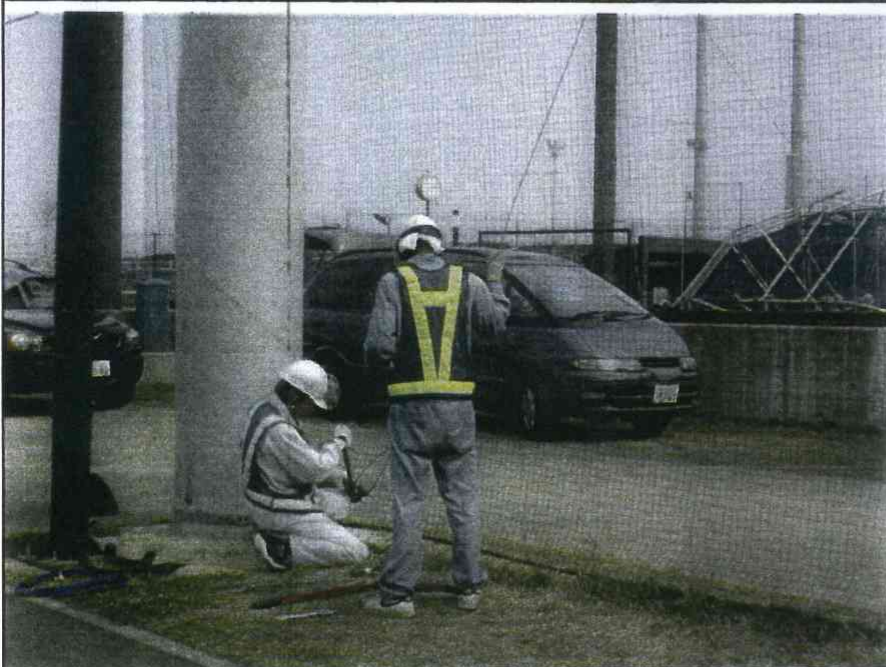
野球場

20m柱 防球ネットたるみ
施工状況

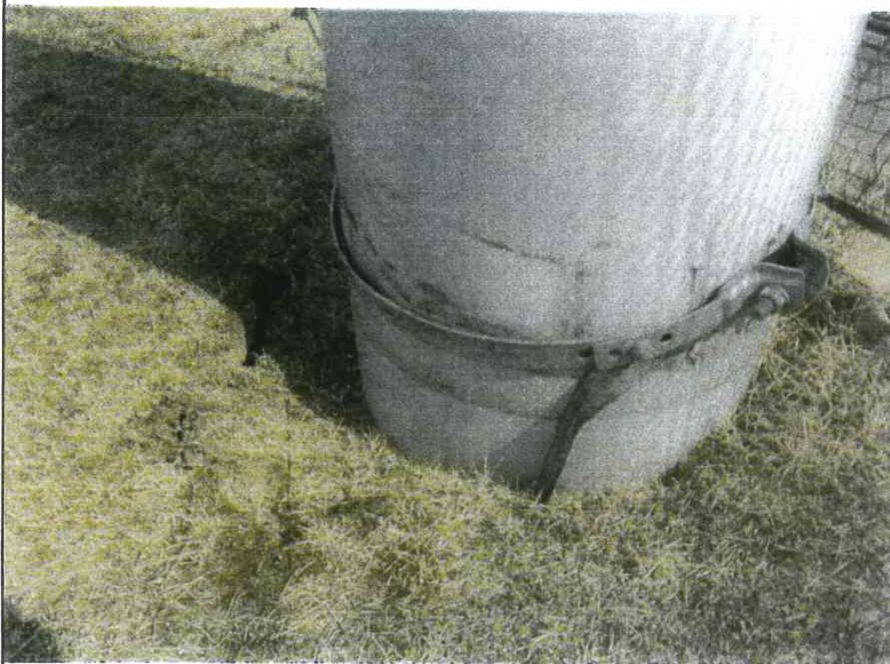
野球場

20m柱 防球ネットたるみ
施工完了

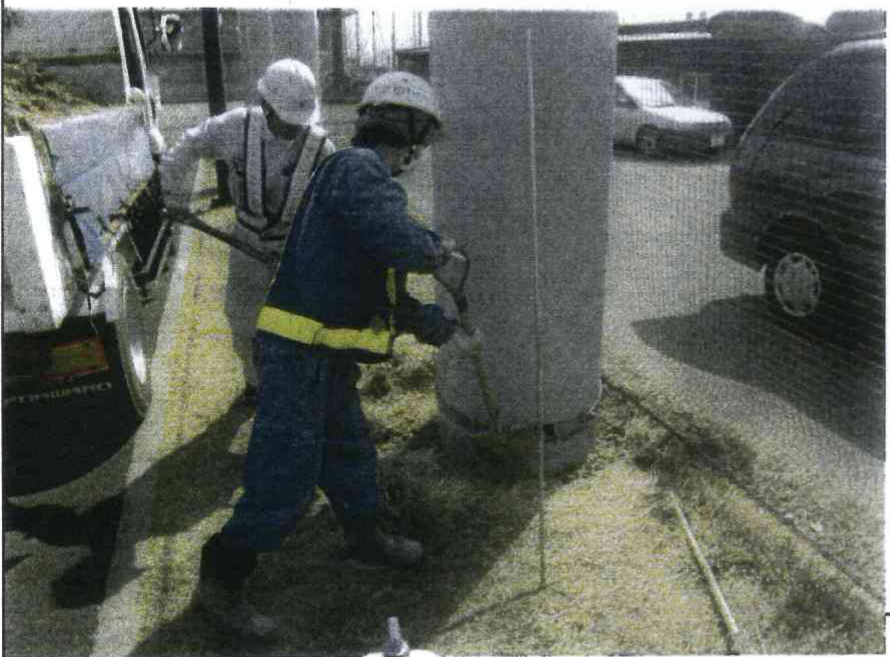
野球場

防球ネット支柱(鋼管)地盤の隙間
施工前

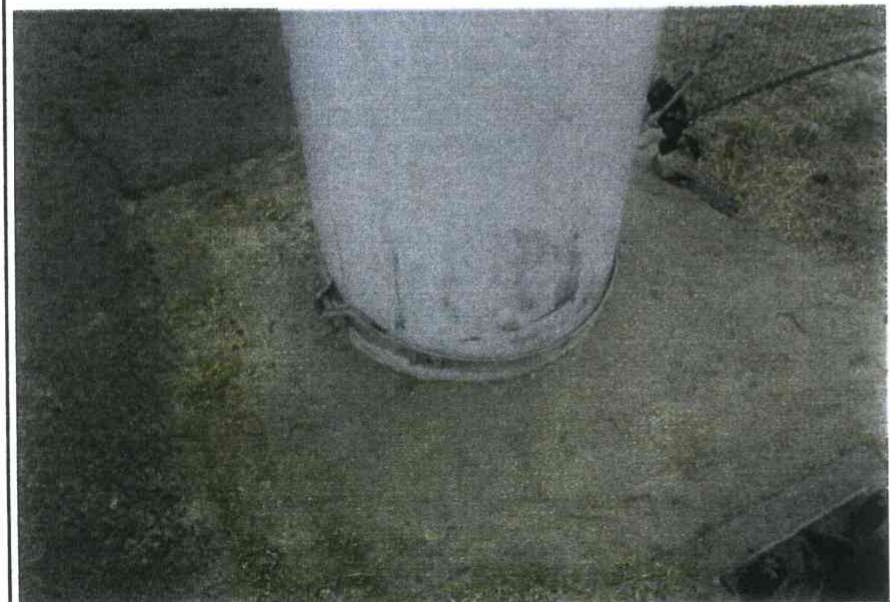
野球場

防球ネット支柱(鋼管)地盤の隙間
山砂充填

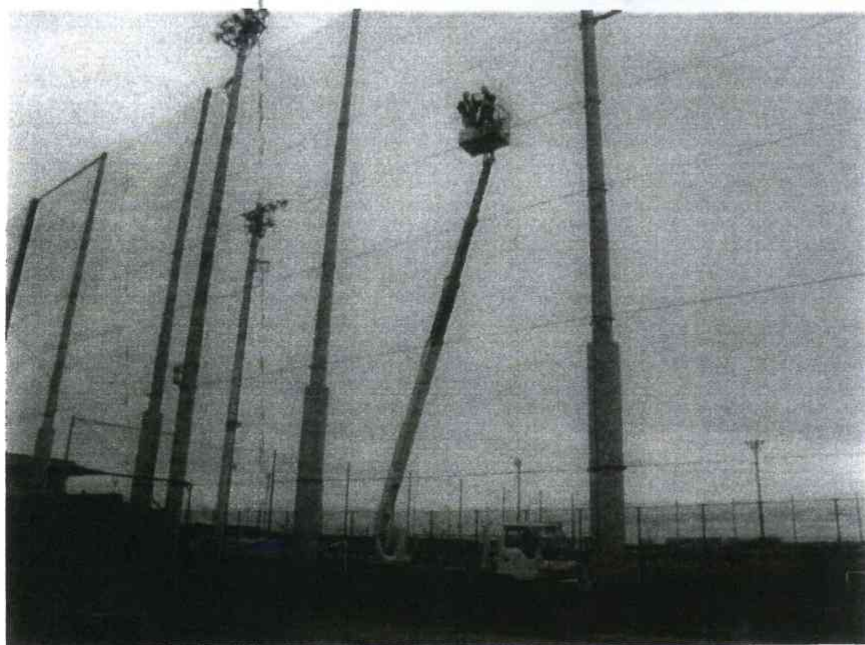
野球場

防球ネット穴
施工前

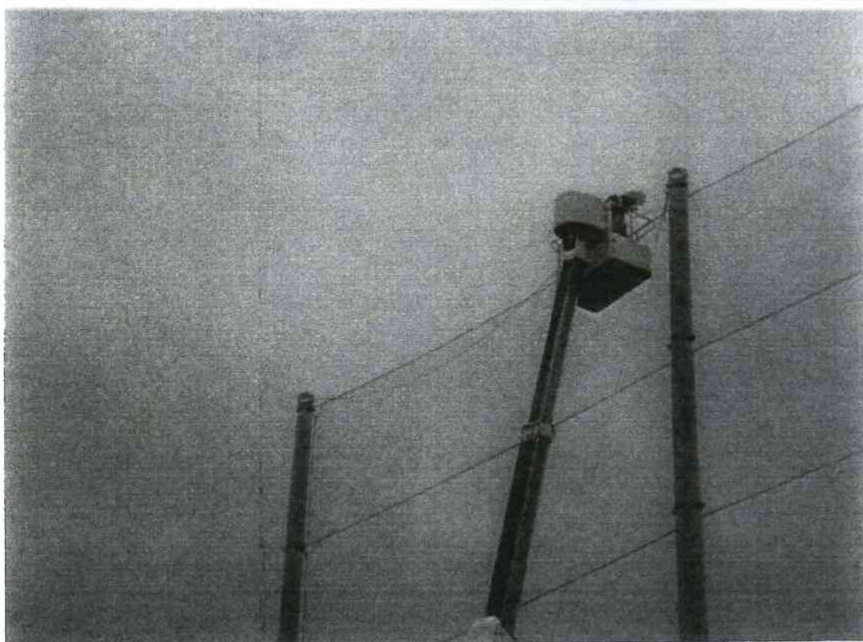
野球場

ジョイントビーム落下
施工前

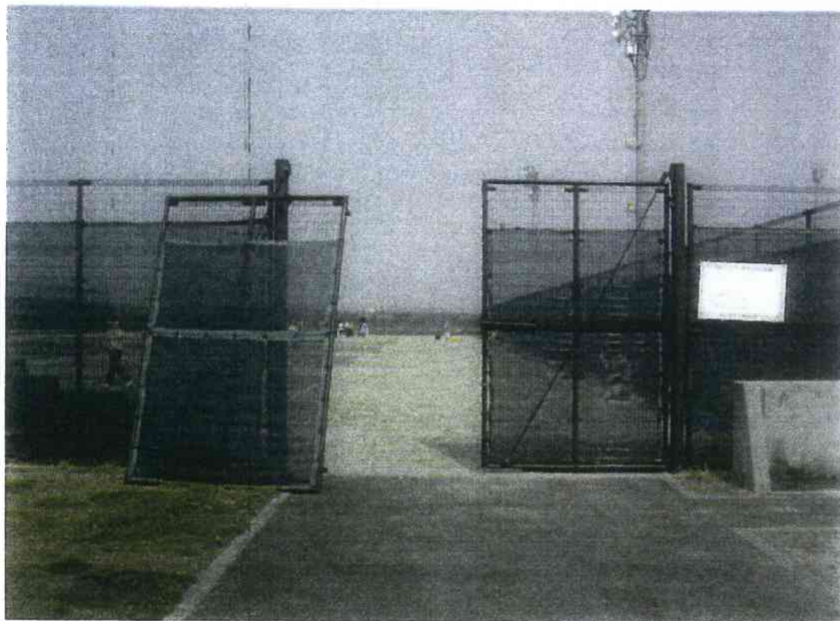
野球場

補強ワイヤー設置完了

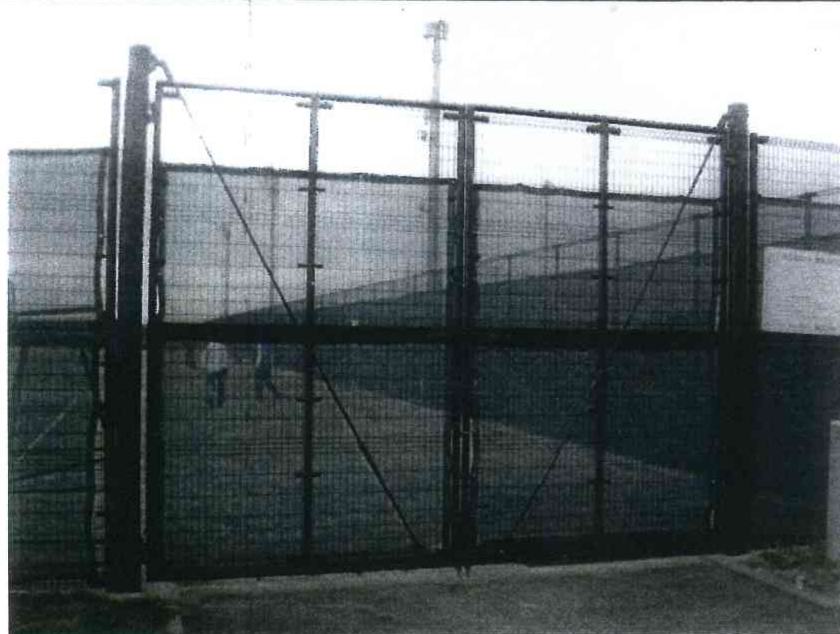
テニスコート大型門扉

左側外れ
施工前

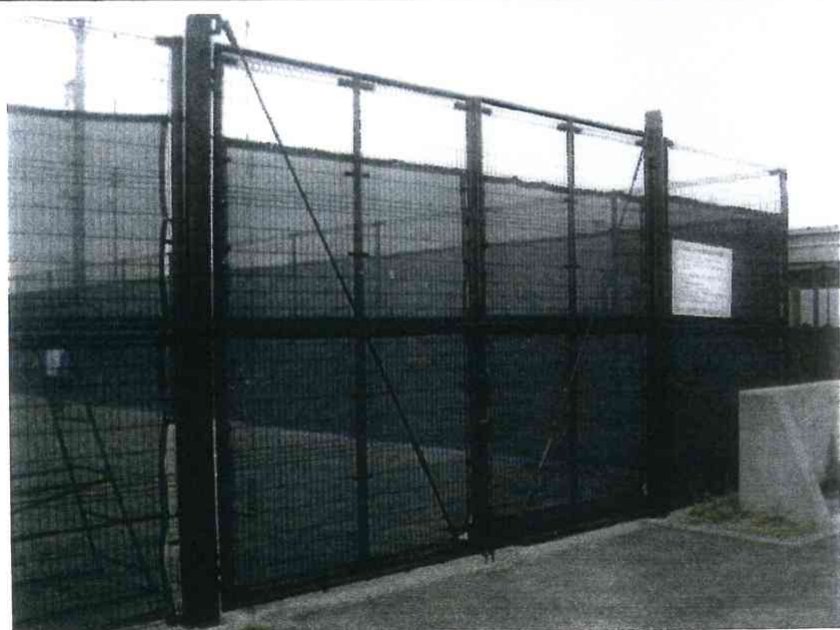
テニスコート大型門扉

工場 加工修整
設置完了

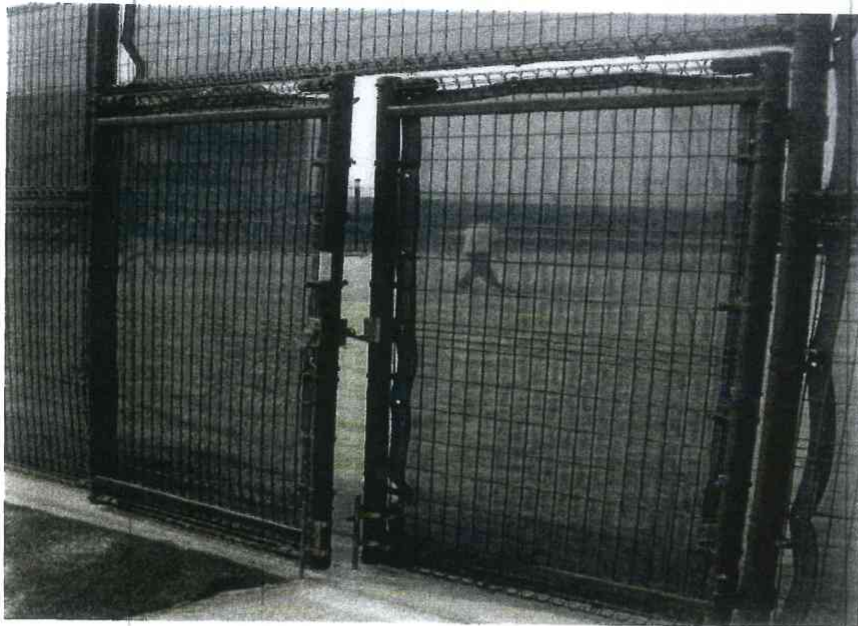
テニスコート大型門扉

工場 加工修整
設置完了

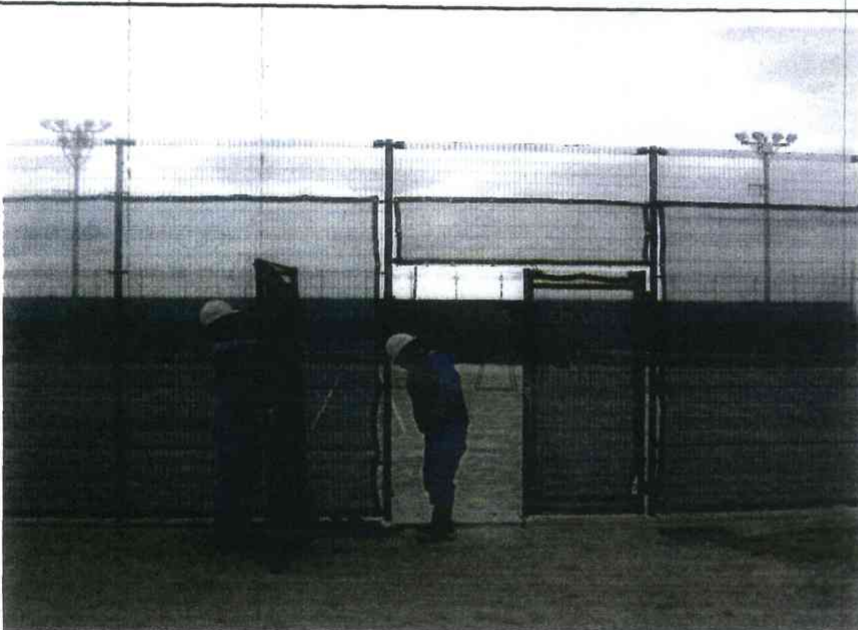
テニスコート出入口門扉(1)

門扉施錠不能
施工前

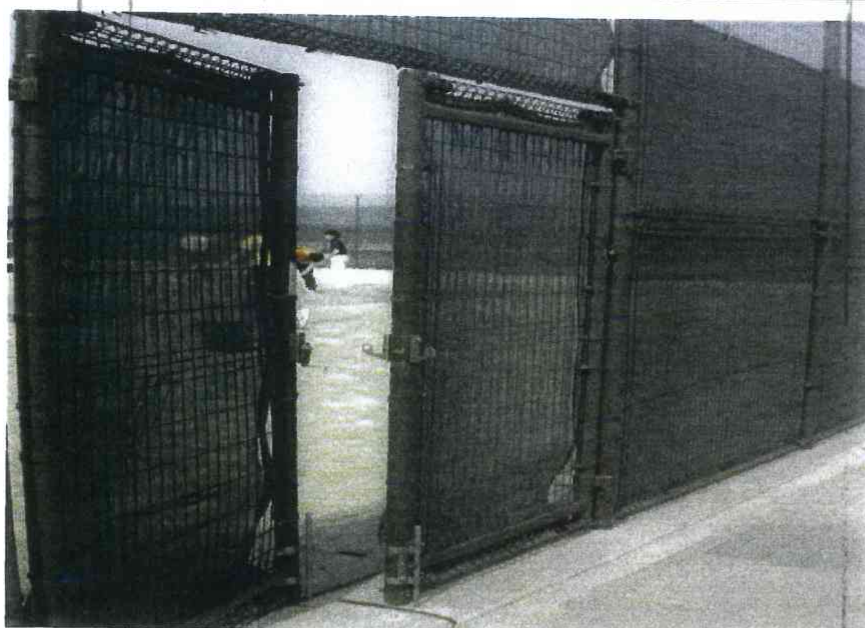
テニスコート出入口門扉(1)

門扉施錠不能
施工完了

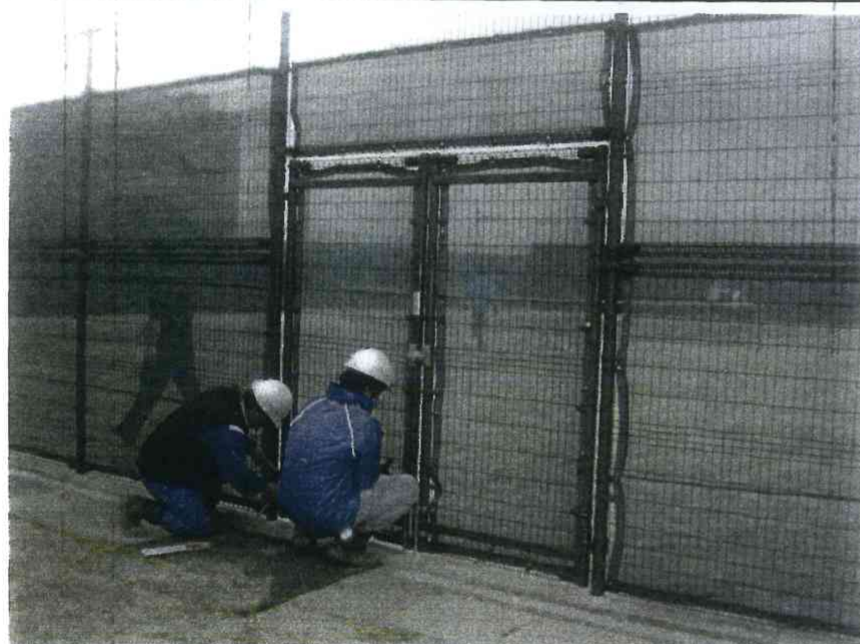
テニスコート出入口門扉(2)

門扉施錠不能
施工前

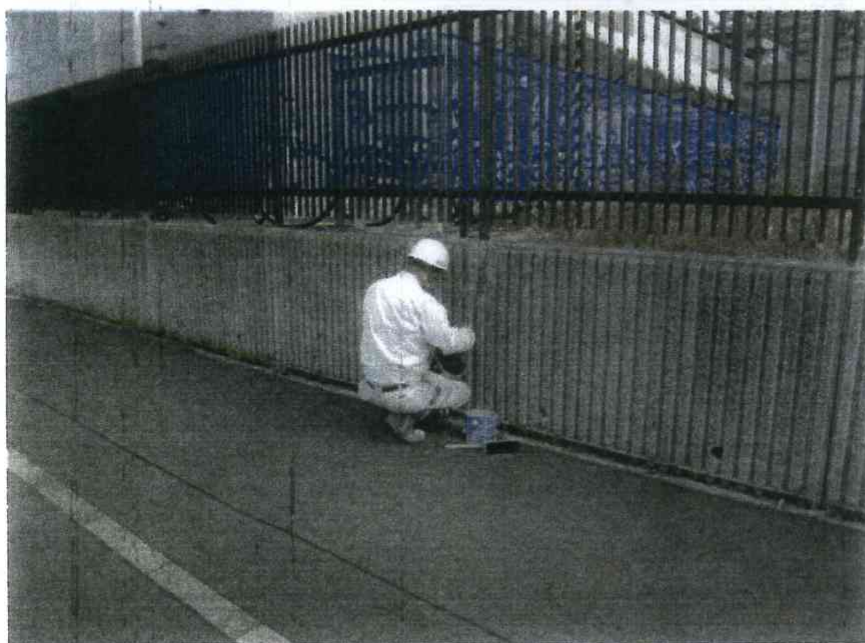
外周柵

擁壁破損部補修
補修状況

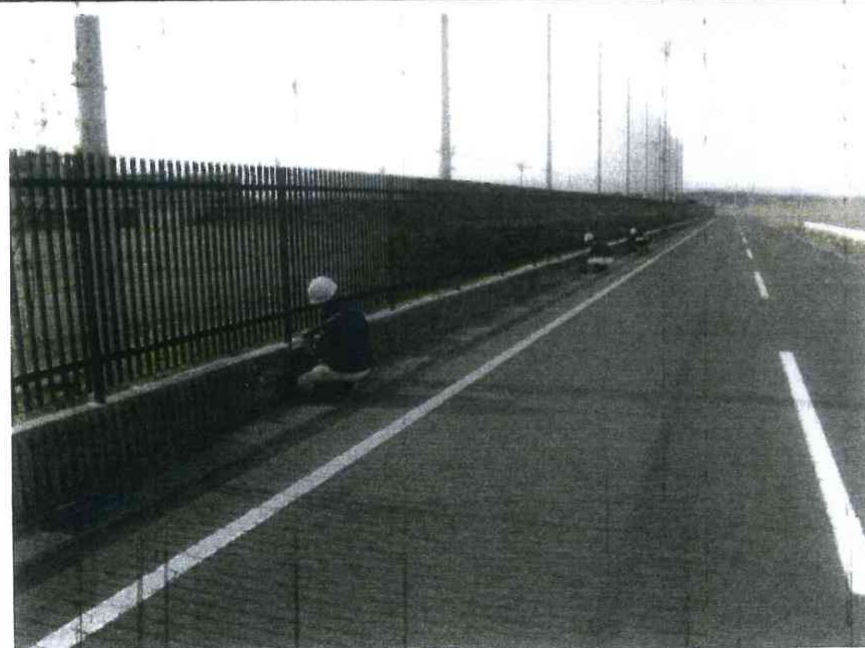
外周柵

擁壁破損部補修
補修状況

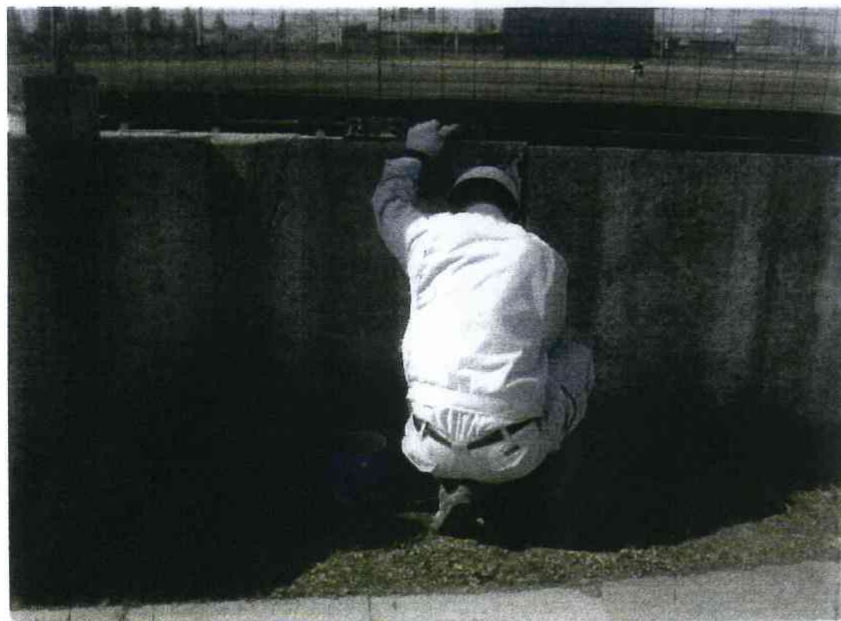
野球場

バックネット擁壁クラック
補修状況

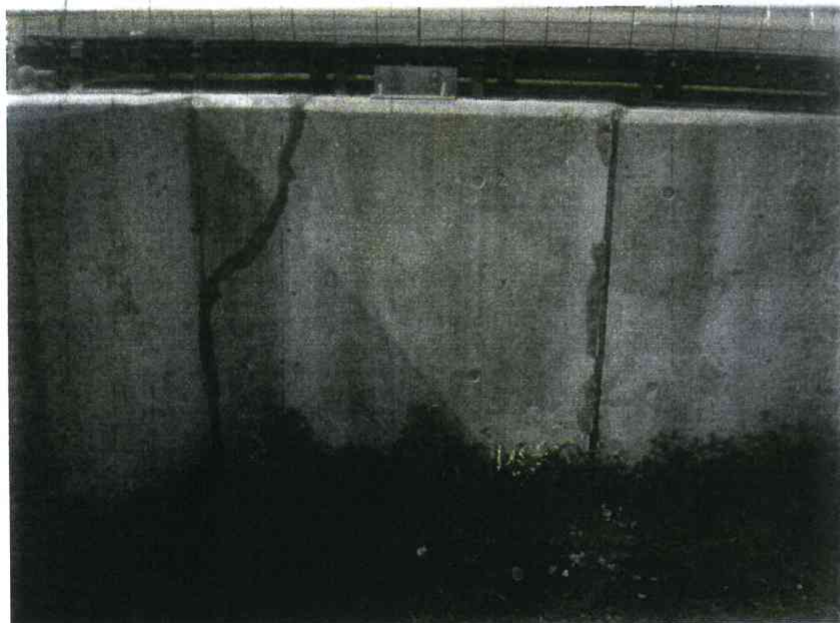
野球場

バックネット擁壁クラック
補修完了

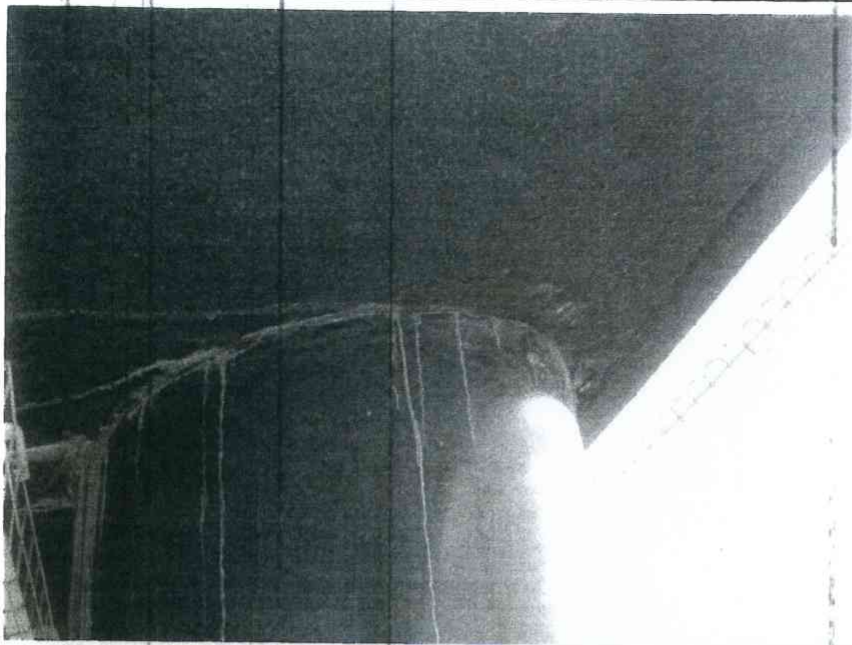
野球場

ダックアウト支柱クラック

補修完了

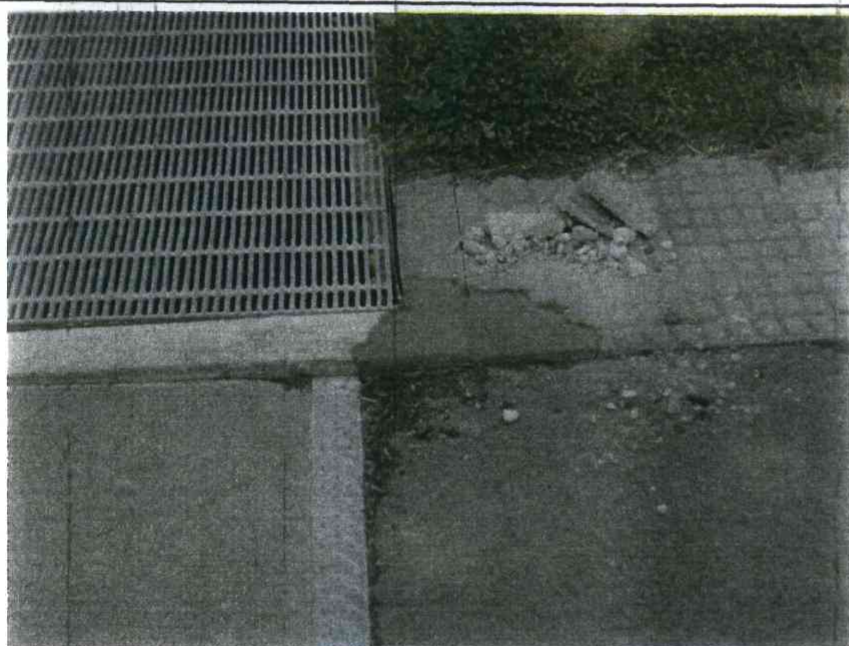
学院校庭内

柵・側溝クラック

補修完了

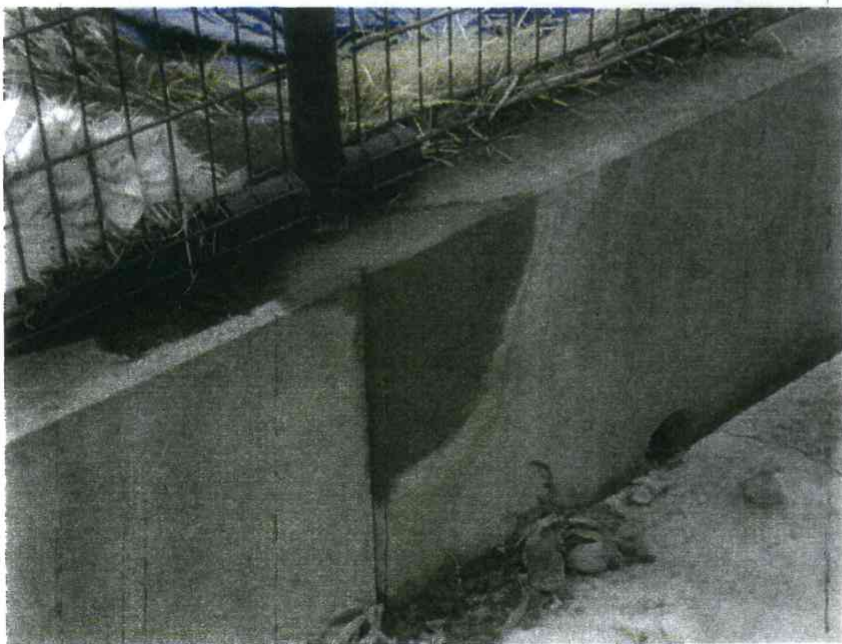
学院校庭内

フェンス基礎部 剥離・クラック
