中高部門 東日本大震災復旧工事一覧

学校法人 東北学院 中学校・高等学校地震復旧工事

工事完了報告書

3/11地震における空調機械設備被災状況 報告

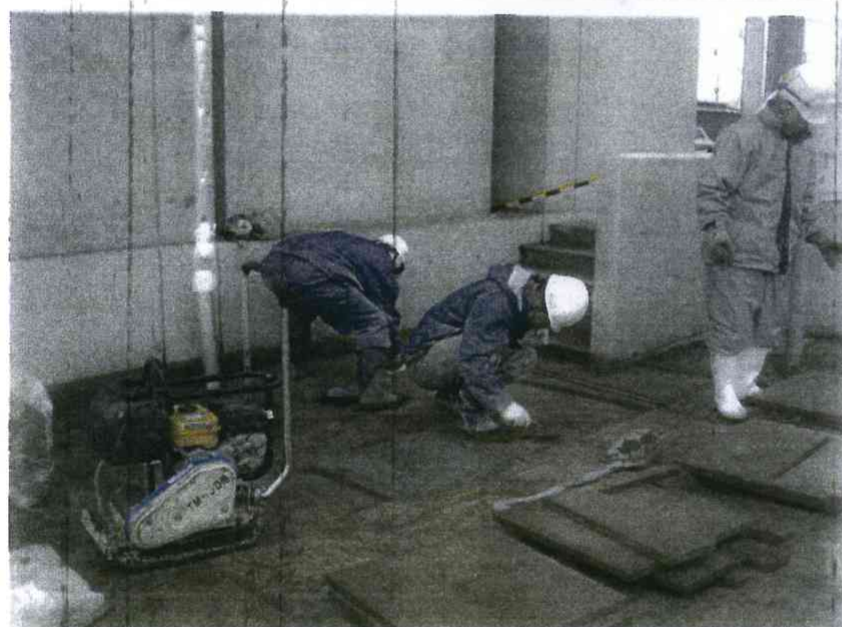
クラブハウス前

平板タイル段差
補修状況

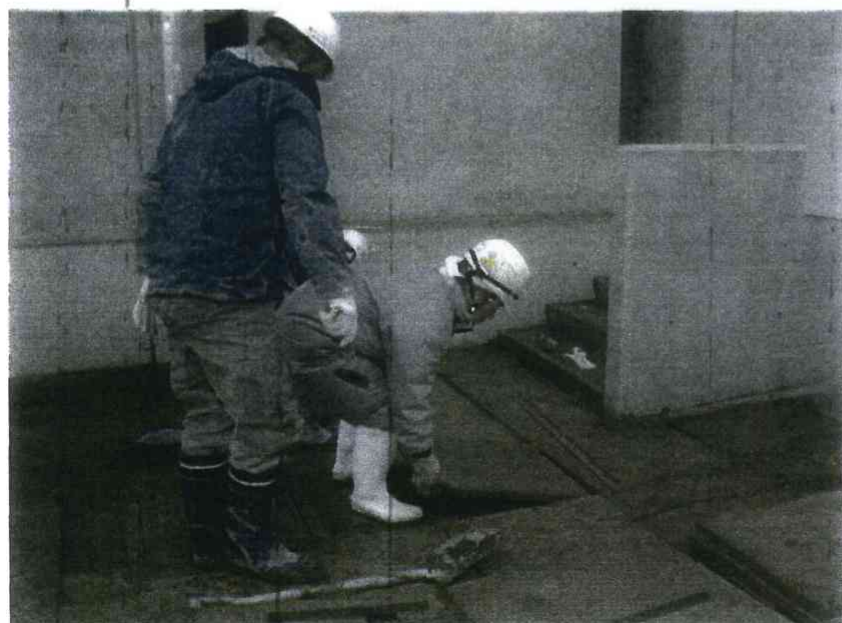
クラブハウス前

平板タイル段差
補修状況

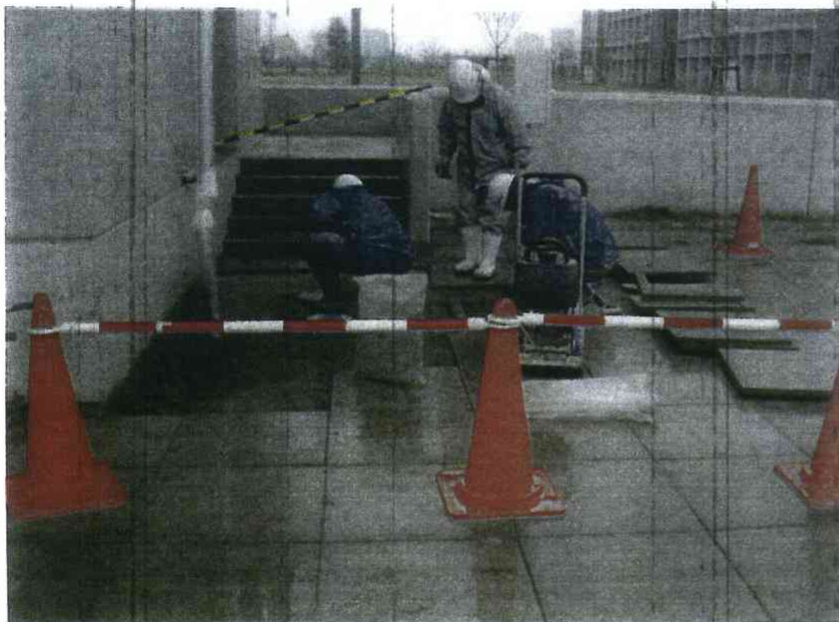
クラブハウス前

平板タイル段差
補修状況

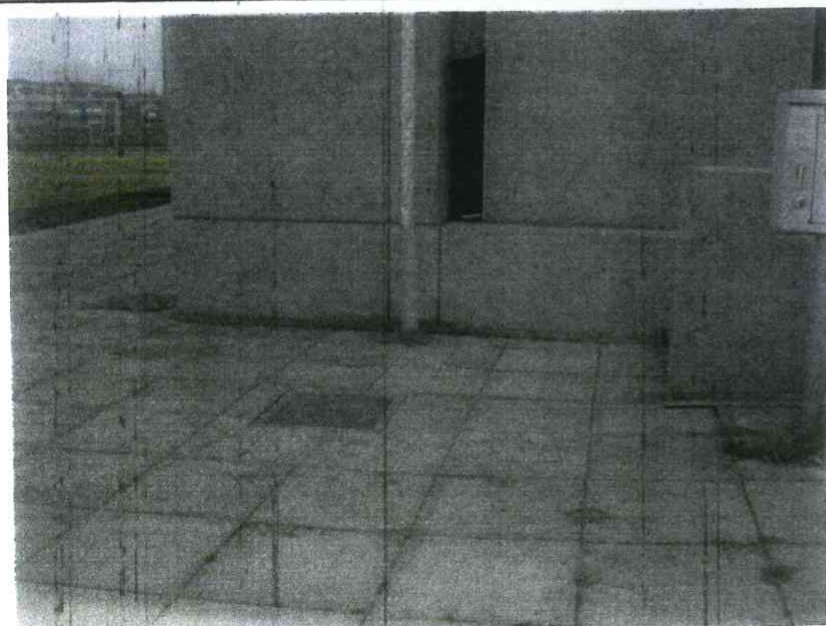
クラブハウス前

平板タイル段差
補修完了

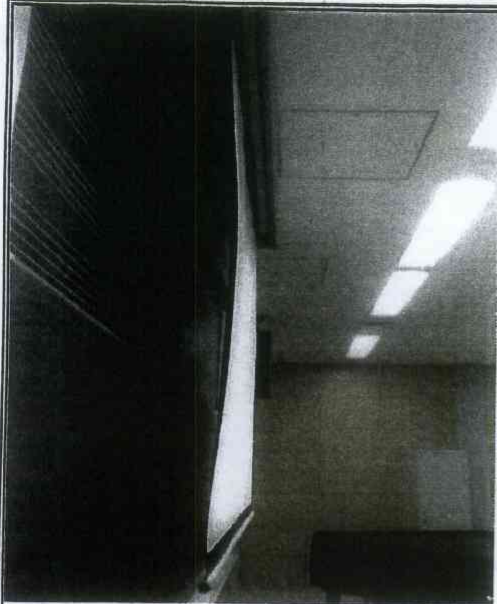
No1

点 検 箇 所		メーカ	型 式	数量	結果	備 考
音楽室1						
1	液晶プロジェクター	エプソン	EMP-7850	1	◇	ズーム・フォーカス調整
2	プロジェクター天吊り金具	エプソン		1	◇	固定ビス緩み締め付け・位置調整
3	同上吊り下げ部材等		吊りボルト他	1	◇	固定ナット緩み締め付け・位置調整
4	手動スクリーン	オーエス	100型手動	1	△	※1
5	スクリーンBOX			1	○	
6	同上吊り下げ部材等		吊りボルト他	1	○	
特記事項 ※1について スクリーン生地巻き取り不良に伴い生地が変形（要修理又は新規購入を推奨致します。）						
音楽室2						
1	液晶プロジェクター	ソニー	VPL-CX150	1	○	
2	プロジェクター天吊り金具	キクチ	KMS-S21	1	○	
3	同上吊り下げ部材等		吊りボルト他	1	○	
4	手動スクリーン	オーエス	100型手動	1	○	
5	スクリーンBOX			1	○	
6	同上吊り下げ部材等		吊りボルト他	1	○	
特記事項 						
視聴覚室						
1	液晶プロジェクター	SANYO		1	◇	ズーム・フォーカス調整
2	プロジェクター天吊り金具			1	◇	固定ビス緩み締め付け・位置調整
3	同上吊り下げ部材等		吊りボルト他	1	△	※1
4	手動スクリーン		120インチ張り込	1	○	
5						
6						
特記事項 ※1について プロジェクター吊り下げ部材類の締め付け緩み及び位置ズレが発生しております。 （3.5m以上の高所作業及び作業用点検口が必要なため別途費用が必要です）						
社会科教室						
1	液晶プロジェクター	エルモ	EDP-X500	1	◇	※1
2	プロジェクター天吊り金具	エルモ	PB-500	1	◇	固定ビス緩み締め付け・位置調整
3	同上吊り下げ部材等		吊りボルト他	1	○	
4	手動スクリーン	オーエス	100型	1	○	
5	スクリーンBOX			1	○	
6	同上吊り下げ部材等		吊りボルト他	1	○	
特記事項 ※1について フィルター清掃メッセージ表示のため清掃実施致した。

手動スクリーンの生地ゆがみ

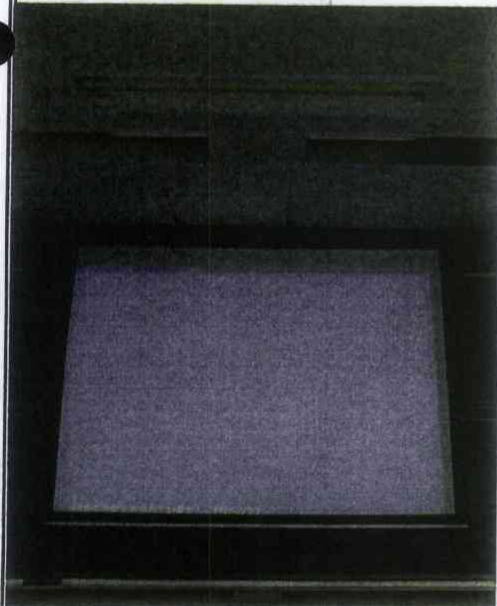
No2

プロジェクター映写画像スレ
